# Haapaveden Alakoulu Kuntoarvio- ja PTS-suunnitelma

Rakenteet ja LVISA-tekniikka

10.8.2017

Projekti 308911

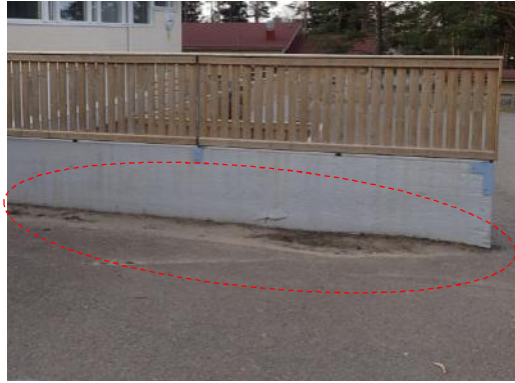
Kuva 4. Asfaltissa painauma muurin kohdalla

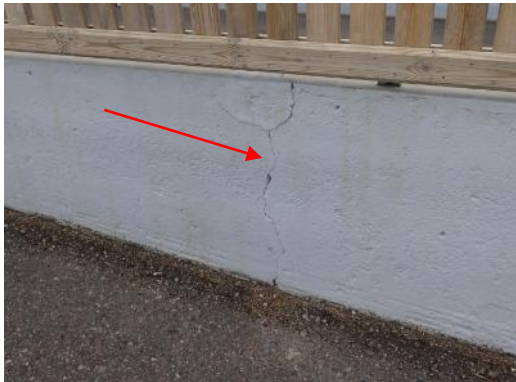
Rakennuksen sisäpihalla sijaitsee betonirakenteisia muurirakenteita. Muurit ovat maalattuja. Muurien päällä on puiset aidat. Muurirakenteessa on paikoin havaittavissa halkeilua. Puiset aidat olivat hyväkuntoiset.

Kuva 7. Betonimuurissa halkeilua

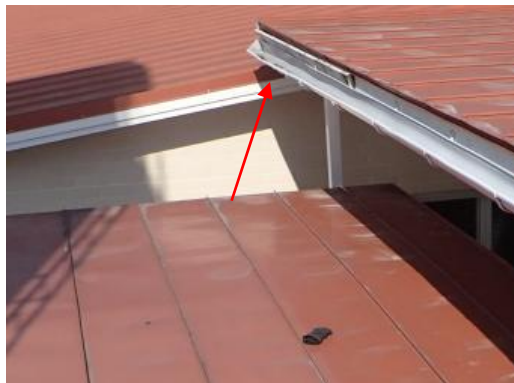
Kuva 12. Sadevesikouru vääntynyt

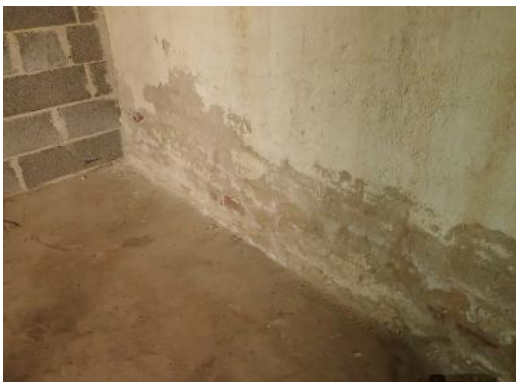
Rakennuksen perustukset ja perusmuurirakenteet ovat betonirakenteisia. Alapohjat ovat maanvaraisia betonilaattoja. Pintakosteusmittarilla arvioituna kellarin lämmönjakohuoneen lattiassa havaittiin paikoin kohonneita arvoja. Lämmönjakohuoneen seinien alaosissa on paikoin havaittavissa maalipinnoitteiden hilseilyä, joka todennäköisesti on peräisin maaperästä nousevan kosteuden aiheuttamaa. Rakennuksen alapohjille on suoritettu kosteustekniset tutkimukset vuonna 2017.

Kuva 14. Pintakosteudet paikoin koholla lattiassa, seinän alaosassa maalipinnoitteen hilseilyä

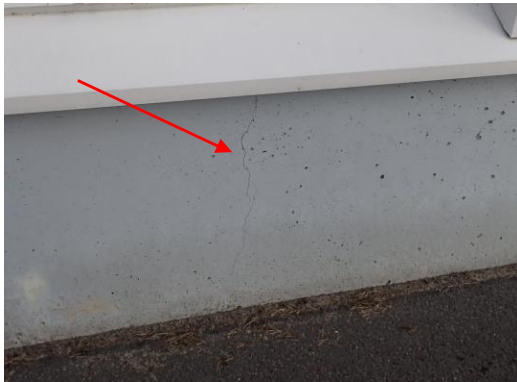
Kuva 17. Sokkelissa paikoin halkeilua

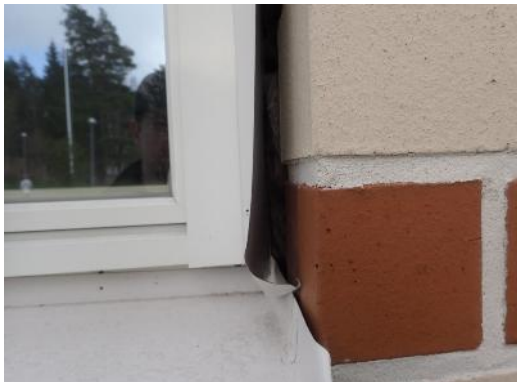
Kuva 21. Yksittäisessä ikkunassa pielipellin alareuna irti

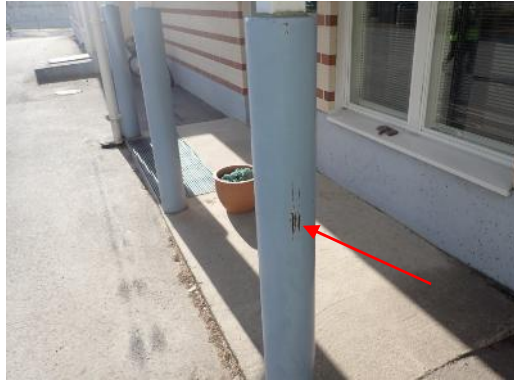
**Kuva 26.** Yksittäinen pinnoitevaurio katoksen pilarissa

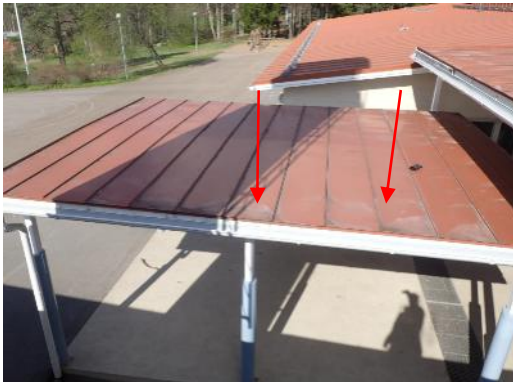
Rakennuksen sisäänkäyntien edustoilla on teräs-/puurakenteiset katokset. Osassa katoksista on myös betoniset portaat. Katosten vesikatteena toimii rivisaumattu pelti. B-osan päädyssä sijaitsee teräsraakenteiset portaat, jotka johtavat toiseen kerrokseen. Katosten ja portaan kunto oli yleisesti hyvä. Yksittäisiä pinnoitevaurioita havaittiin teräsosien maalipinnoitteessa. Sisäpihan katoksen vesikatteessa havaittiin katteen reunalla viitteitä vesien lammikoitumisesta.

**Kuva 27.** Sisäpihan katoksen vesikatteessa viitteitä vesien lammikoitumisesta

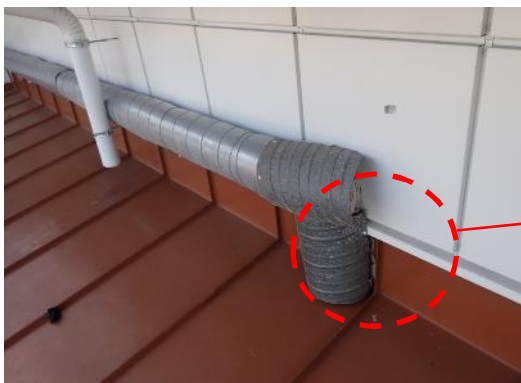
IV-konehuoneen kohdalla on vesikatolle asennettu läpivienti. Läpiviennin ja vesikatteen liitos on puutteellinen, jonka vuoksi vesien päästy rakenteisiin on mahdollista. Läpiviennin tiivistys tulee korjata asianmukaiseksi. Korjauksen yhteydessä liitoskohdan seinärakenteet tulee tarkastaa mahdollisten kosteusvaurioiden vuoksi ja korjata tarvittaessa.

Kuva 32. Läpivienti IV-konehuoneen kohdalla

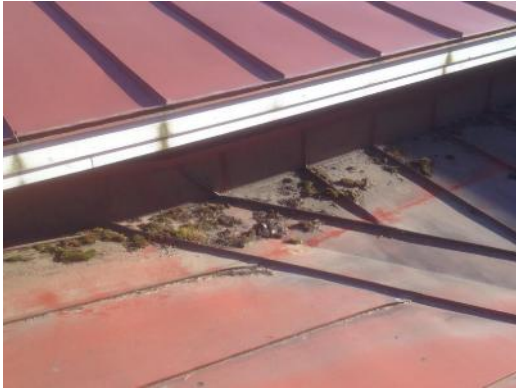
Kuva 34. Vesikatolla paikoin sammalkasvustoa

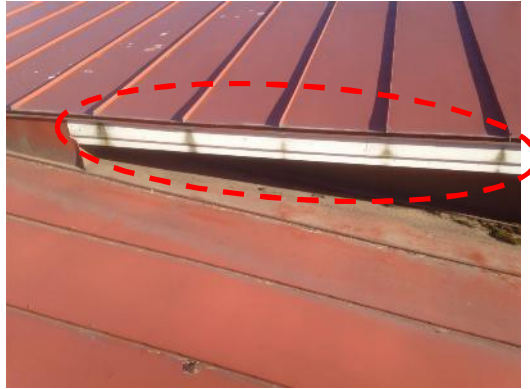
Kuva 35. Vesien aiheuttamaa värjäymää  
otsalaudoissa

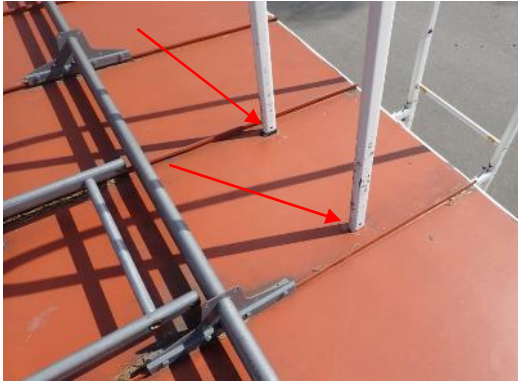
Vesikattovarusteina katoilla on kulkusillat, lapetikkaat, talotikkaat ja lumiesteet. Talotikkaiden yläpäässä putket osuvat vesikatteen pintaan. Putkien päihin on suositeltavaa asentaa tiivisteet, jotta vesikatteen pinnoite ei pääse vaurioitumaan.

Kuva 38. Talotikkaiden yläpään putket osuvat vesikatteeseen

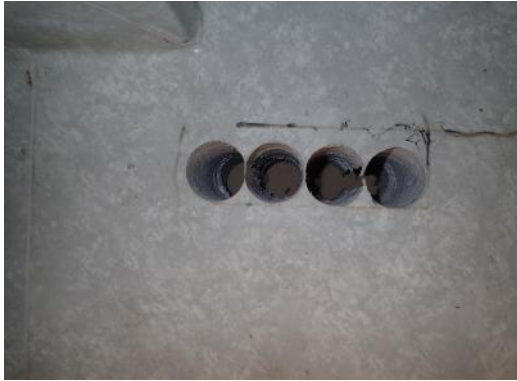
IV-konehuoneessa (1,2) havaittiin lattiassa paikkaamattomia läpivientien reikiä. Havaintojen perusteella IV-konehuoneessa lattia kaataa kohti nurkkaa käsienvesualtaan kohdalla. Läpiviennit suositellaan paikattavaksi sekä lattiakaadon korjausta käsienvesualtaan kohdalla.

**Kuva 42.** IV-konehuoneessa paikkaamattomia läpivientireikiä lattiassa

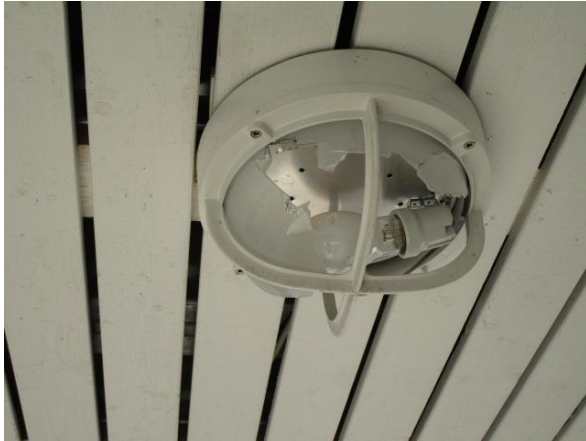
Kuva 39. Nykyisiä ulkovalaisimia (rikki, katos).

Ulkovalaisinten kunto on pääosin hyvä, mutta osittain niiden energiatehokkuus on huono. Elohopea-lamput poistuvat markkinoilta. 1 kpl katosvalaisimia oli rikki. Autolämmityskotelot olivat hyvässä kunnossa.

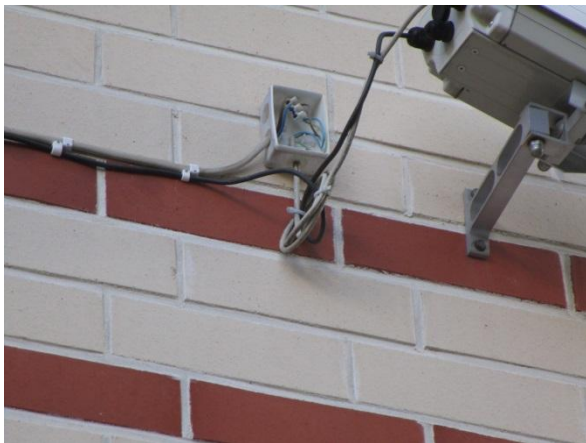
Kuva 47. Ulkoseinällä puuttui rasian kansi.

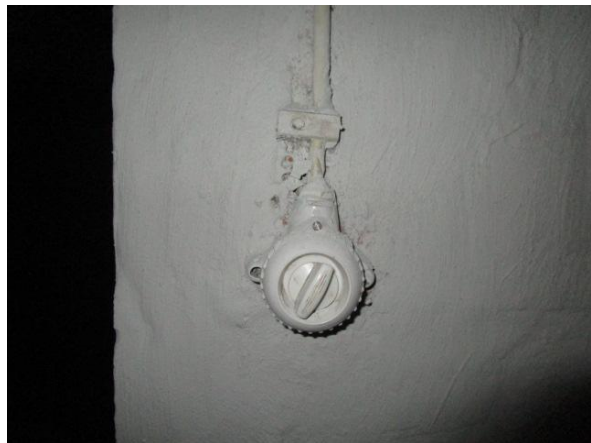
Kaapelijohtotiet ja asennukset olivat pääosin hyvässä kunnossa, mutta osittain havaittiin puutteellisia asennuksia. Kiinteistössä oli maadoituskiskoja, mihin oli liitetty johtavat osat ja perustusmaadoitus. Maadoitukset olivat silmämääräisesti turvallisuuteen nähden kunnossa. Kiinteistön sähkökalusteita on uusittu perusparannusten ja korjausasennusten myötä. Alkuperäisten asennusten tekninen käyttöikä on loppupuolella ja sähkölujuus on heikko (vanha kellariosa).

Kuva 48. Alkuperäisiä kalusteita kellarissa.

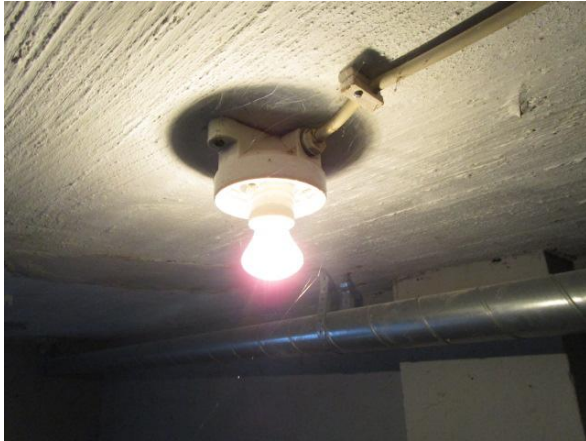
Valaisimien keskimääräinen laskennallinen käyttöikä on n. 25–30 vuotta. Valaisinten tekninen käyttöikä on alkuperäisillä valaisimilla loppupuolella ja niiden uusimista suositellaan (määrä on vähäinen, lisätty kohtaan 3.4.3). Hehkulamppujen poistuessa markkinoilta tulisi valaisimissa käyttää LED- tai energiasäästölamppuja tai uusia kokonaan. Kellarissa havaittiin puuttuvan valaisimen suojakupuja. Valaistuksen voimakkuuksia mitattiin otantana ja se oli pääosin hyvä.

Kuva 49. Kellarin valaisimia (puuttui suojakupu).

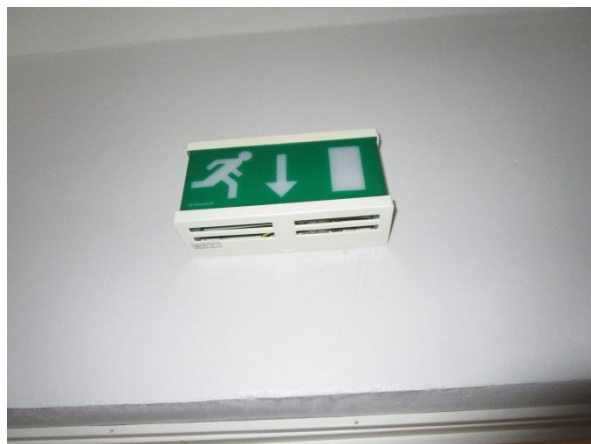
Kuva 54. Poistumistievalaisimia.

Keskus ja valaisimet ovat pääosin hyvässä kunnossa, mutta osa oli pimeänä. Järjestelmälle tehdyistä tarkastuksista oli merkinnät pöytäkirjassa keskuksien vieressä.
