# Mieluskylän koulu

## Kuntoarvio ja PTS-suunnitelma

Rakenteet ja LVISA-tekniikka

11.8.2017

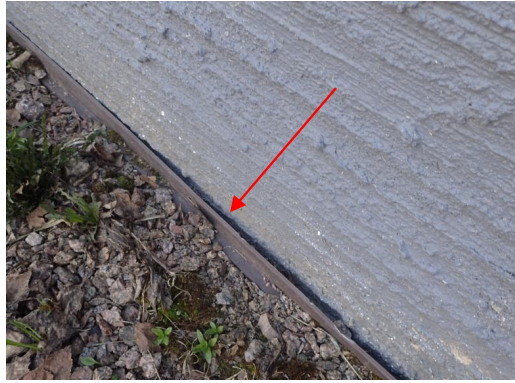
Kuva 7. Perusmuurin pinnalla patolevy, patolevyn yläreuna paikoin auki

- Rännikaivojen puhdistus (huoltotyö)
- Vesikaton IV-hormien tiivistykset
- Laitoskeittiön lattian akryylibetonin ylösnoston korjaus
- Tavaroiden siirtäminen liikuntasalin hätäpoistumistien oven edestä pois (huoltotyö)
- Ruokalan hätäpoistumistieikkunan kohdalla teräsverkon asennus siten, ettei siitä ole estettä hätäpoistumistiellä (heti)
- Vanhan paloletkun syvennyksen aukon paukkaus
- Siivoushuoneen tapetin kiinnitys (huoltotyö)
- Leikkivarusteiden kunnan tarkastus (vuoden välein)
- Patolevyjen yläreunojen kiinnitys (huoltotyö)

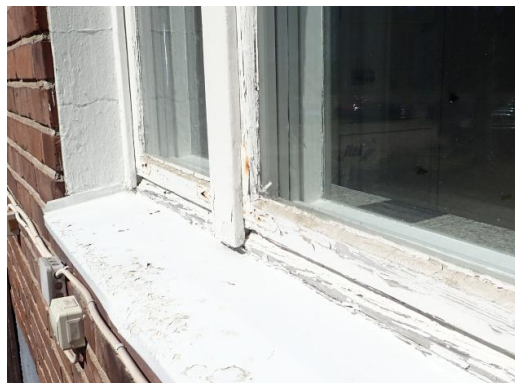
Rakennusten ikkunat ovat kolmipuitteisia puuikkunoita, joissa on kolme lasia. Alimpien ikkunoiden kohdalla on ulkopuolella teräskalterit. Ikkunapuitteiden maalipinnoitteissa on yleisesti kulumista ja hilseilyä. Ikkunapeltien kallistukset ovat monin paikoin vähäiset ja peltien maalipinnoitteet ovat monin paikoin hilseilleet. Ikkunasmyygeissä on havaittavissa halkeiluja. Liikuntasalin kohdalla rakennuksen etusivulla alimmat ikkunat ovat paikoin lähellä maanpintaa, jonka vuoksi niihin kohdistuva kosteusrasitus on merkittävää, varsinkin keväisin sulamisvesien aikaan.

Kuva 15. Ikkunoiden maalipinnoitteet monin paikoin kuluneet

Rakennuksen ikkunat ovat kolmipuitteisia puuikkunoita. Ikkunoiden maalipinnoitteissa on monin paikoin havaittavissa maalipintojen hilseilyä. Ikkunapeltien maalipinnoitteet olivat niin ikään huonokuntoiset ja niiden kaadoissa havaittiin monin paikoin puutteita. Kellarin ikkunat sijaitsevat paikoin lähellä maanpintaa, jonka vuoksi niihin kohdistuva kosteusrasitus on merkittävää varsinkin keväisin lumien sulamisaikaan. Rakennuksen ikkunoille suositellaan kunnostuskorjauksia tämän tarkastelujakson alkupuolella.

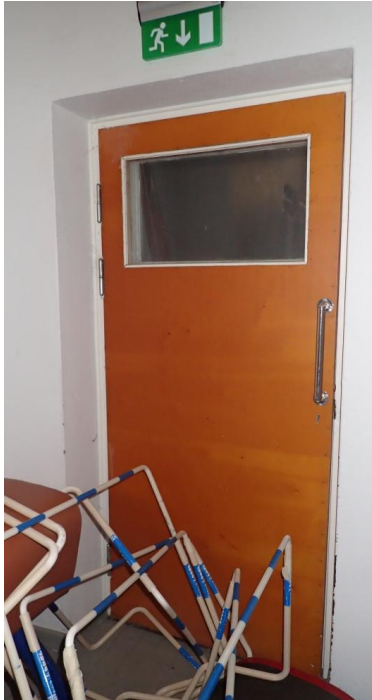
Liikuntasalin hätäpoistumistien oven kohdalla havaittiin suuri määrä tavaraa. Tavarat tulee siirtää oven edestä pois, jotta hätäpoistumistie pysyy esteettömänä.

**Kuva 22.** Kaakkoispäädyn liikuntasalin hätäpoistumistien ovi. Oven edessä tavaraa.

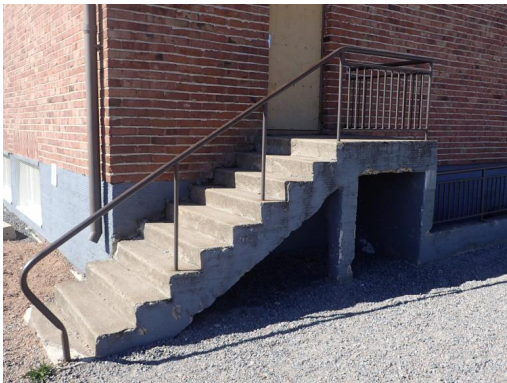
Kuva 26. Betoniportaavat rakennuksen päädyssä

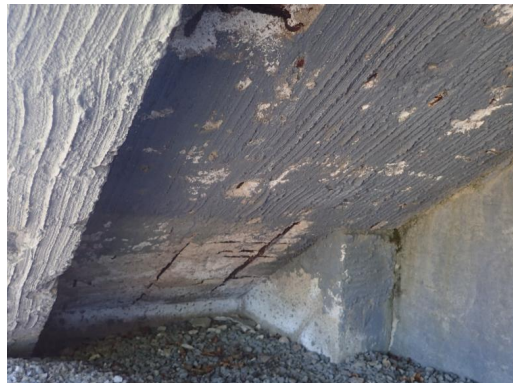
Rakennuksen kaakkoispäädyssä sijaitsee betonirakenteiset portaat. Portaiden betonissa havaittiin monin paikoin terästen korroosioaurioita sekä lohkeamia ja halkeamia. Porras suositellaan korjattavaksi tarkastelujakson alkupuoliskolla.

Kuva 27. Portaiden betonissa havaittavissa korroosioaurioita

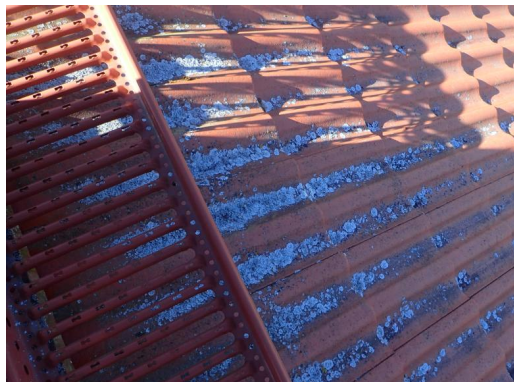
**Kuva 33.** Vesikatteen pinnoilla jäkäläkasvustoa

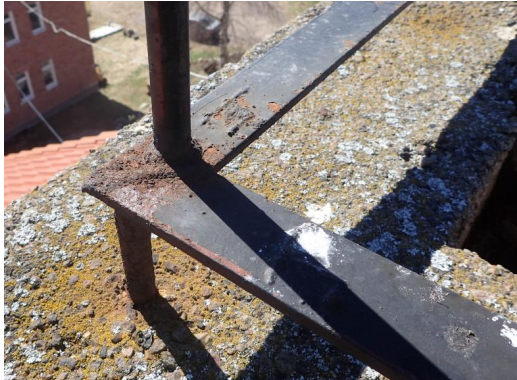
Kuva 36. Piipun teräskateissa korroosiovaurioita

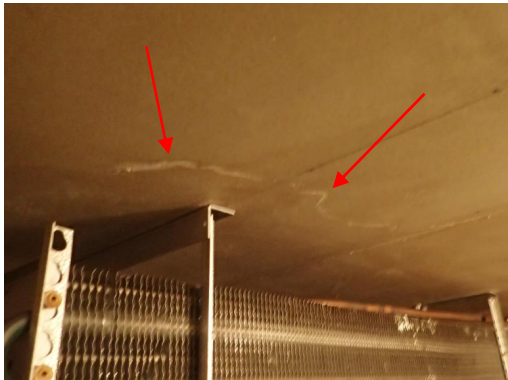
Rakennuksen kellarikerroksessa sijaitsee käytöstä poistettu kylmäsäilytystila. Tilan seinä- ja kattopinnat olivat levytettyjä, lattiassa maali. Tilan katto ja seinäpinnoilla on havaittavissa kosteuden aiheuttamia jälkiä. Tilan pintarakenteet suositellaan uusittavaksi tai tilan käyttötarkoituksen muuttamista, mikäli tilaa ei käytetä kylmäsäilytystilana.

Kuva 44. Kylmäsäilytystilan katossa kosteusjälkiä

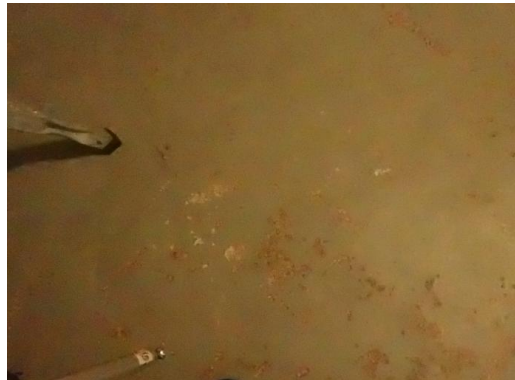
Kuva 45. Lattiassa kosteuden aiheuttamaa maalipinnoitteen irtoilua

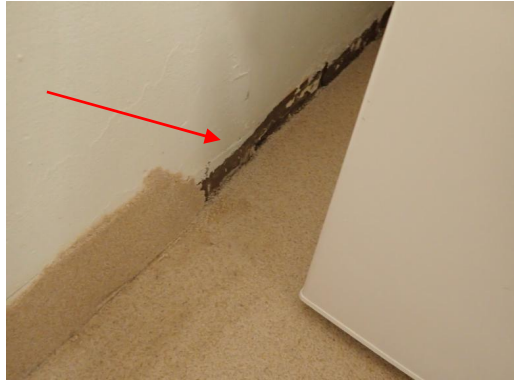
Kuva 47. Jääkaapin takana ylösnosto puutteellinen

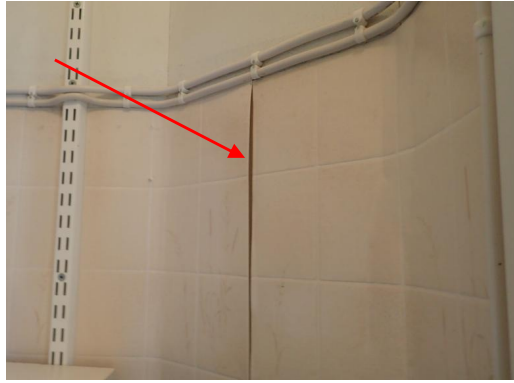
Siivoushuoneita on sijoitettu eripuolille kiinteistöä. Siivoushuoneiden lattiapinnoitteena oli yleisesti muovimatto. Seinät ovat osittain muovitapettia. Siivoushuoneet olivat yleisesti hyväkuntoiset. Yksittäinen puute havaittiin 2. kerroksen siivoushuoneen seinätapetissa, jossa sauma oli auki.

Kuva 56. Muovitapetin sauma auki

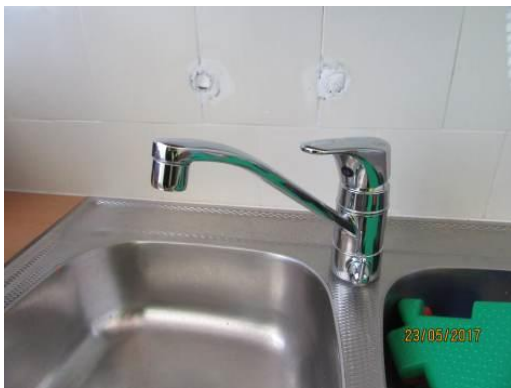
Kuva 13. Vanhojen vesijohtojen tulppaukset hanan yläpuolella

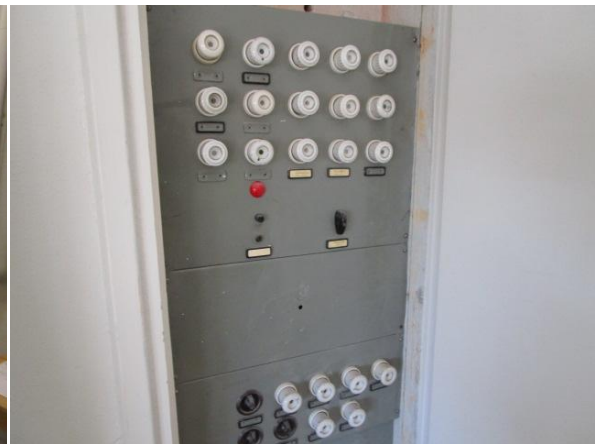
Kuva 33. Alkuperäisiä keskuksia.

- Keskusten ja asennusten uusimista (alkuperäiset kellarissa)
- Sisävalaistuksen uusimista (alkuperäiset, hehkuvalaisimet)
- Paloturvallisuusjärjestelmän rakentaminen

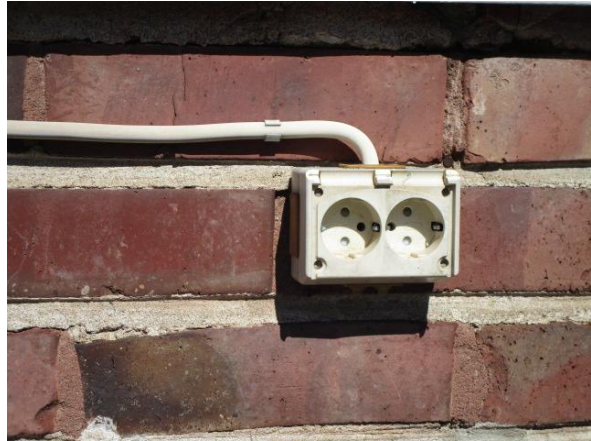
Kaapelijohtotiet ja asennukset olivat pääosin hyvässä kunnossa. Ulkoseinustalla havaittiin rikkinäi-siä kalusteita ja sisällä kalusteiden kiinnitys oli osittain irronnut. Pääkeskustilassa havaittiin maa-doituskisko, mihin oli liitetty johtavat osat. Maadoitukset olivat silmämääräisesti turvallisuuteen nähden kunnossa. Kiinteistön sähkökalusteita on pääosin uusittu perusparannuksen myötä. Alkupe-räisten asennusten tekninen käyttöikä on loppupuolella ja sähkölujuus on heikko.

Kuva 35. Kalusteita on rikki ulkona.

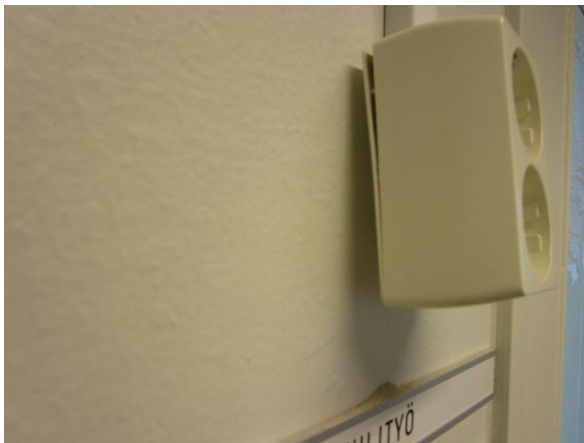
Kuva 36. Pistorasia on irti (tekstiililuokka).

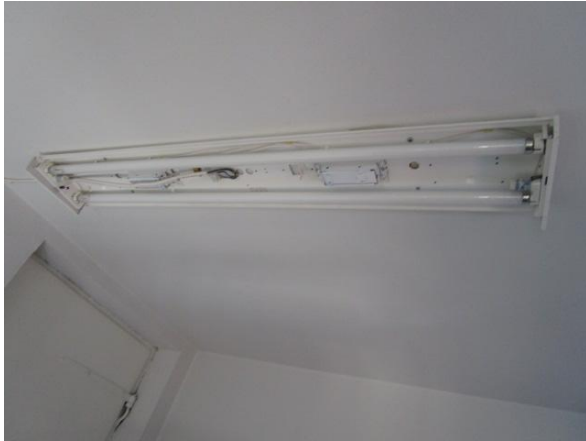
Valaisimien keskimääräinen laskennallinen käyttöikä on n. 25–30 vuotta. Valaisinten tekninen käyttöikä on vanhemmilla valaisimilla loppupuolella ja niiden uusimista suositellaan perusparannuksen yhteydessä. Hehkulamppujen poistuessa markkinoilta tulisi valaisimissa käyttää LED- tai energiasäästölamppuja tai uusia kokonaan. Valaistuksen voimakkuuksia mitattiin otantana ja ne olivat suositusasetusten tasolla. Sisällä havaittiin osin puuttuvan valaisimen suojakupuja, jotka on pidettävä paikoillaan kotelointiluokan säilyttämiseksi.

Kuva 38. Valaisimen suojakupu puuttui.

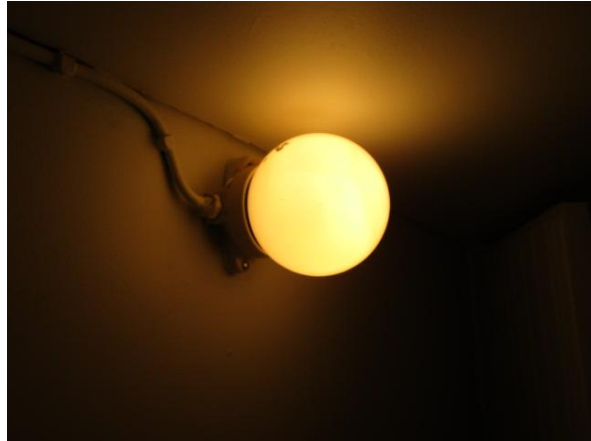
Kuva 39. Alkuperäisiä valaisimia.
