Haapaveden kaupunki  
Tekninen toimisto  
Rynnäkkötie 1  
86600 HAAPAVESI

## Vattukylän koulun altistumisolosuhteiden ja terveydellisen merkityksen arviointi

### Tiivistelmä

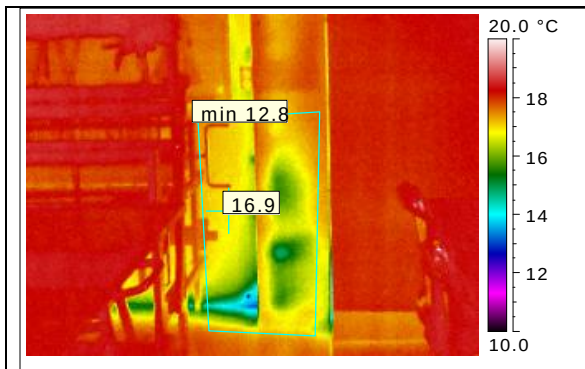
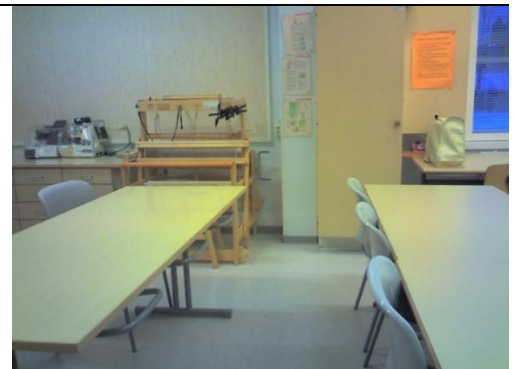
Katselmuksessa poikkeavaa kosteutta todettiin opetustilojen 48 (tekstiilityö) ja 60 (lk 1-2) muovimattopintaissa lattiaissa. Opetustilan 48 levyverhouksen tausta jäähdyi poikkeavasti (kuvat 2 ja 3). Lattian ja ulkoseinän liittymässä todettiin paikallisia ilmavuotokohtia mm. opetustilassa 59 ja liikuntasalissa ja poikkeavia jäähtymäalueita opetustiloissa 28 ja 87 (kuvat 4 ja 5).

Kuva 2. OT 48 (tekstiili) ulkoseinän ja väliseinäaukon liittymässä poikkeavia jäähtymäalueita. TI 73%.

Kuva 3. Valokuva viereisen lämpökuvan alueelta.

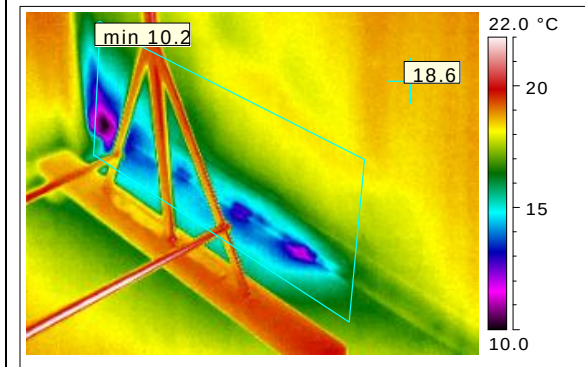
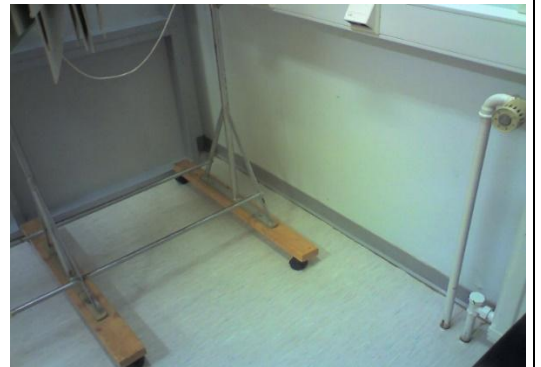
Kuva 4. OT 59 (lk 3-4) AP-US liittymässä ilmavuotoa. TI 64 %.

Kuva 5. Valokuva viereisen lämpökuvan alueelta.

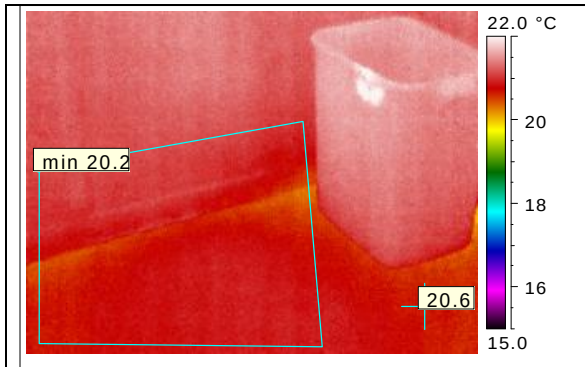
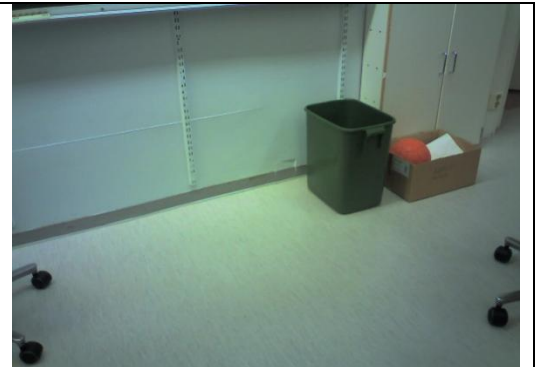
Opetustilan 55 (tekninen työ) hirsirunkoisessa välipohjan eristeessä on todettu mikrobivaurio, mutta ei kosteutta (8). Välipohjarakenne ei ole ollut tiivis (8). Asbestia on todettu 2. kerroksen välipohjassa (8). Väliseinien ja alapohjan liittymässä ei todettu ilmavuotoa mm. opetustilassa 87 (kuvat 6 ja 7).

Kuva 6. OT 87 (lk 5-6) AP-VS liittymän näytteenottokohdassa ei poikkeavaa.

Kuva 7. Valokuva viereisen lämpökuvan alueelta.

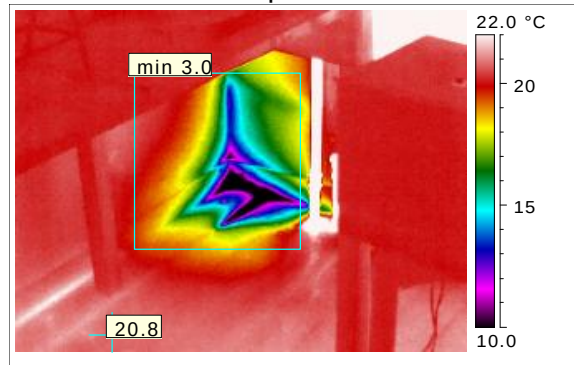
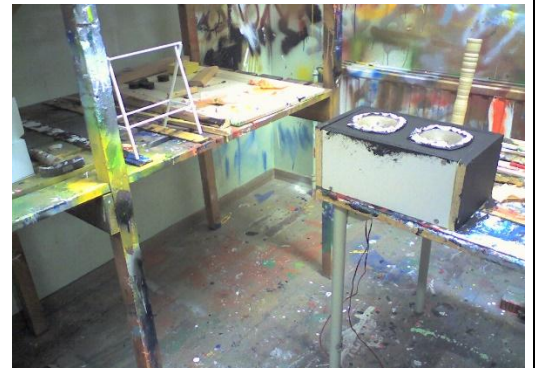
Välipohjan ja ulkoseinien kulmissa todettiin ilmavuotoa mm. maalaamossa 11 ja teknisen työn luokassa 55 (kuvat 8 ja 9). Maalaamossa pistemäinen lämpötilaindeksi alitti vähimmäistason TI 61% (TI 38 %).

Kuva 8. Ilmavuotoa US-VP -kulmassa maalaamossa. TI 38 %.

Kuva 9. Valokuva viereisen lämpökuvan alueelta.

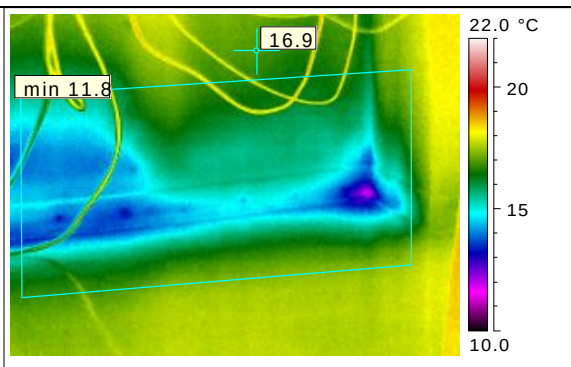
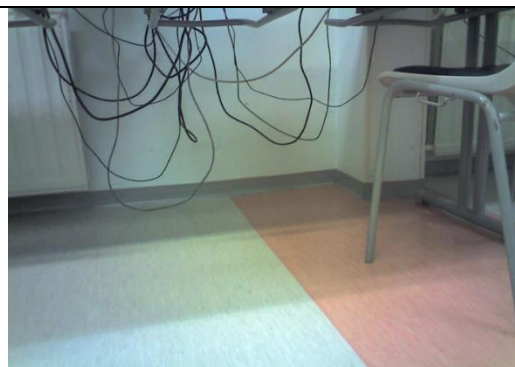
Ulkoseinien alaosissa todettiin paikallisia poikkeavia jäähtymäalueita (kuvat 10-15). Vuotoilmaa kulkeutui mm. liikuntasalin 89 ulkonurkista (kuvat 14 ja 15). Liikuntasalin ulkoseinärakenteen sisällä on lämpimiä putkia tms. (kuvat 16 ja 17).

Kuva 10. Opetustilan 28 (ATK) ulkoseinän alaosaa jäähtyy poikkeavasti. TI 69 %.

Kuva 11. Valokuva viereisen lämpökuvan alueelta.

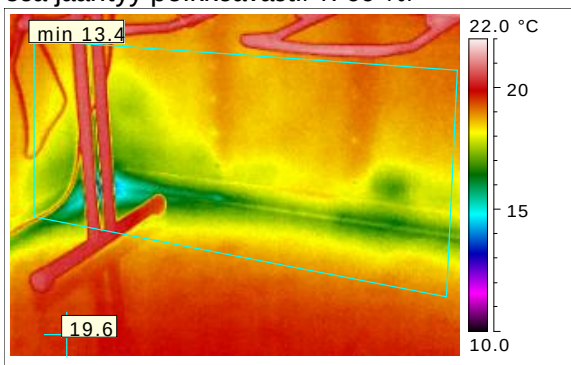
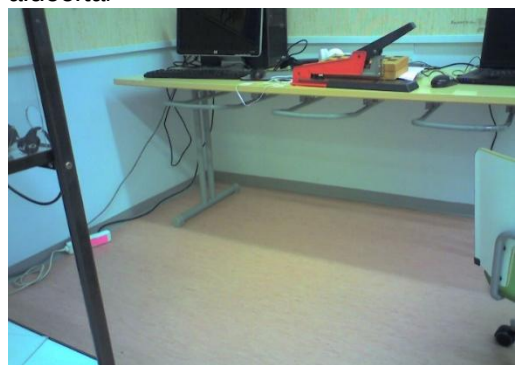
Kuva 12. Opetustilan 87 (lk 5-6) seinän alaosassa ja ulkonurkassa jäähtymää. TI 75%.

Kuva 13. Valokuva viereisen lämpökuvan alueelta.

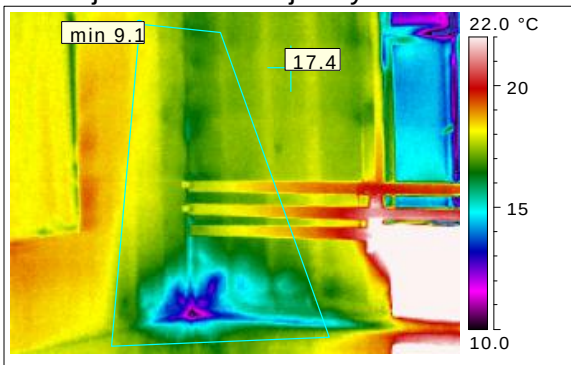
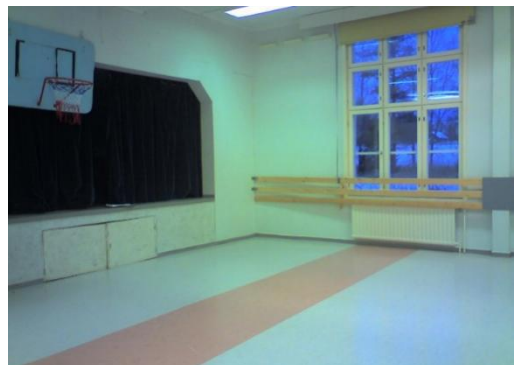
Kuva 14. Liikuntasalin ulkonurkan alaosat jäähtyvät poikkeavasti. TI 60 %.

Kuva 15. Valokuva viereisen lämpökuvan alueelta.

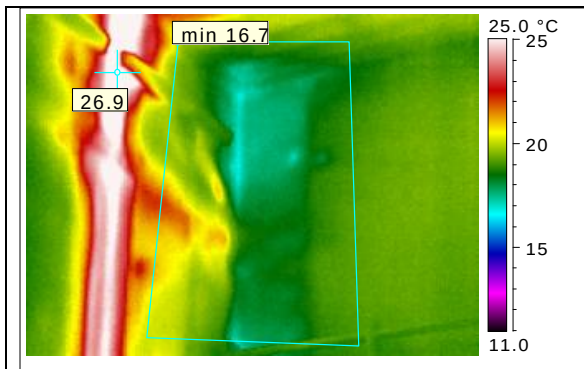
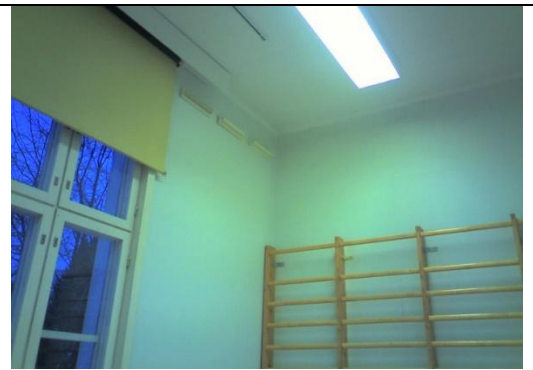
Kuva 16. Liikuntasalin ulkoseinän sisällä on lämpimiä putkia tms. Ulkoseinäosa erottuu suorakaiteen muotoisena.

Kuva 17. Valokuva viereisen lämpökuvan alueelta.

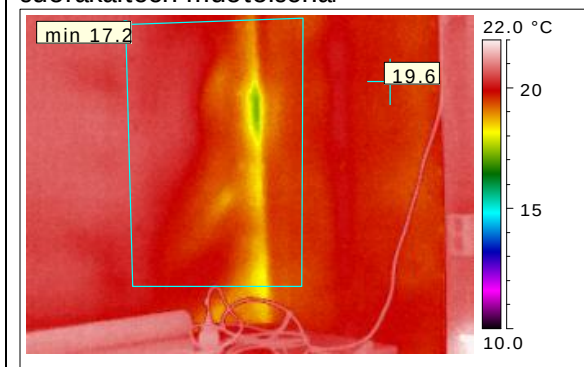
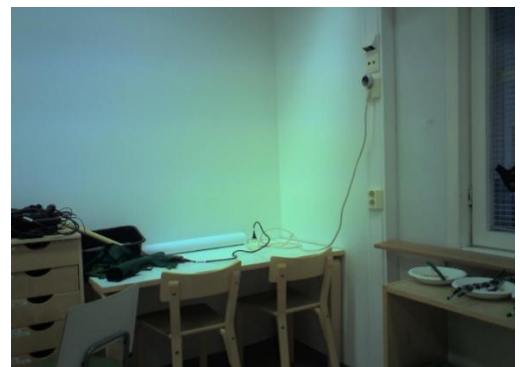
Opetustilojen 87 ja 60 näytteenottoalueilla väliseinien alaosissa ei todettu poikkeavaa (kuvat 6-7). Myöskään vuoden 2018 vesivuotojen korjausalueella ei todettu poikkeavaa (kuvat 18 ja 19).

Kuva 18. Korjatulla vesivuotoalueella ei poikkeavaa opetustilassa 60. Ti 83 %.

Kuva 19. Valokuva viereisen lämpökuvan alueelta.

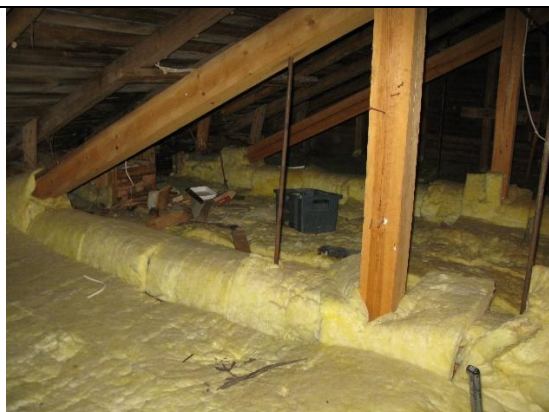
Kuva 20. Ullakko.

Yläpohja on puurakenteinen, eristetty orgaanisilla materiaaleilla ja lisäeristetty mineraalivillalla (kuva 20). Vesikate on ollut aiemmin maalattu rivipeltikate, joka on vuotanut useista kohdista. Vuotokohtien materiaaleja, kuten eristeitä ei saadun tiedon mukaan ole todennäköisesti uusittu. Kate on uusittu vuonna 2018.

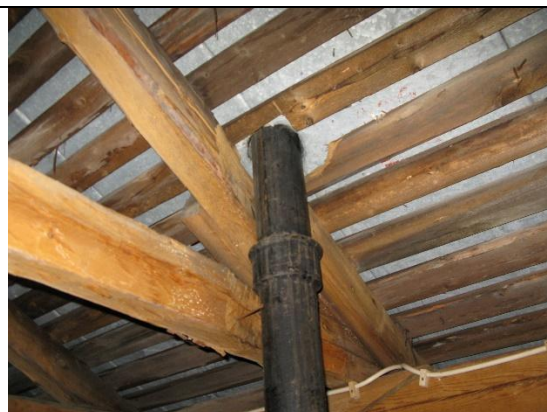
Aluskatetta ei ole. Viemärin tuuletusputki on eristämätön (kuva 21). Yläpohjan keskialueilla ei todettu tavanomaisesta poikkeavia lämpötilaeroja (kuvat 22-25). Liikuntasalin katossa (väli-pohja) todettiin poikkeavia jäähtymäalueita ilmanvaihtokonehuoneiden lähialueella (kuvat 26 ja 27).

Kuva 21. Eristämätön viemärin tuuletusputki.

- Aiempien vesikattovuotoalueiden kohdilla on mikrobivaurioriski.
- Yläpohjasta ei kulkeutunut tutkimushetken olosuhteissa vuotoilmaa.
- Eristämätön viemärin tuuletusputki voi jäättyä ja siten johtaa viemärin hajuhaittoihin.

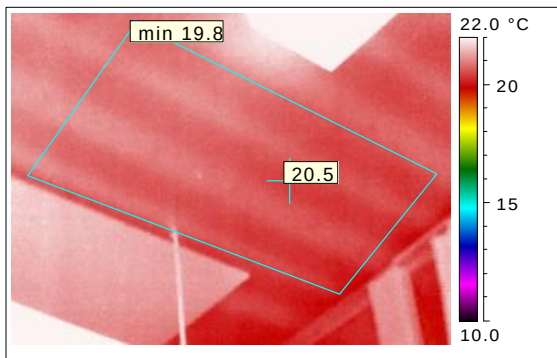
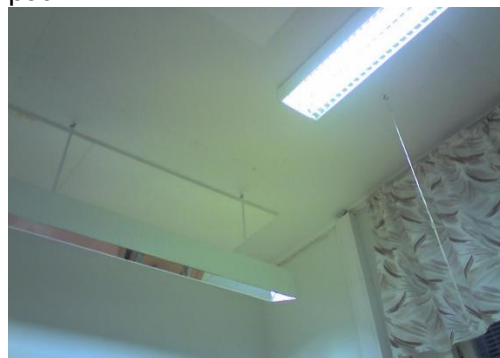
Kuva 22. Ei poikkeavaa opetustilan 60 yläpohjassa. TI 92 %.

Kuva 23. Valokuva viereisen lämpökuvan alueelta.

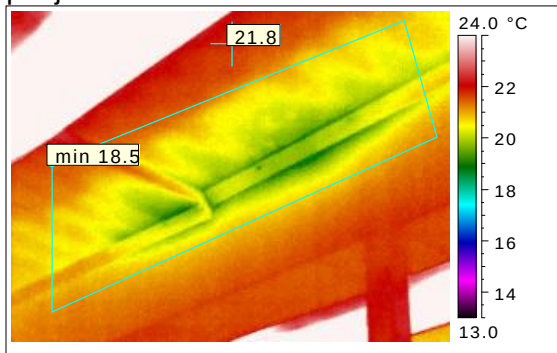
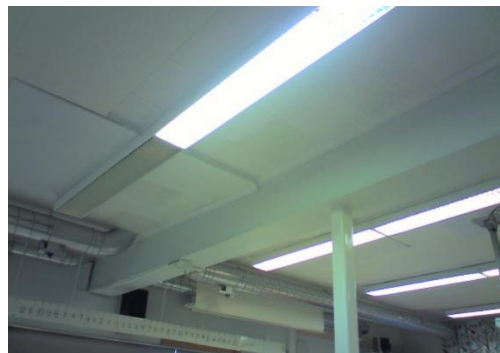
Kuva 24. Opetustilan 87 yläpohjassa tavanomaista jäähtymää. TI 95 %.

Kuva 25. Valokuva viereisen lämpökuvan alueelta.

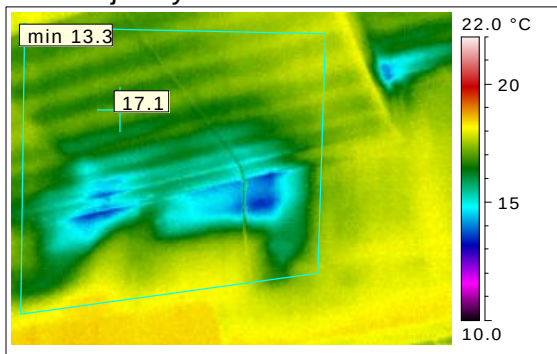
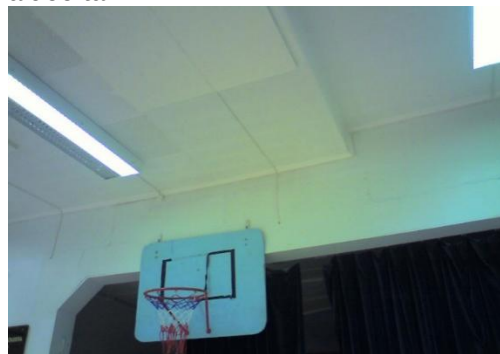
Kuva 26. Liikuntasalin katto-seinäliittymät jäähtyvät molemmin puolin salia. TI 75 %.

Kuva 27. Valokuva viereisen lämpökuvan alueelta.

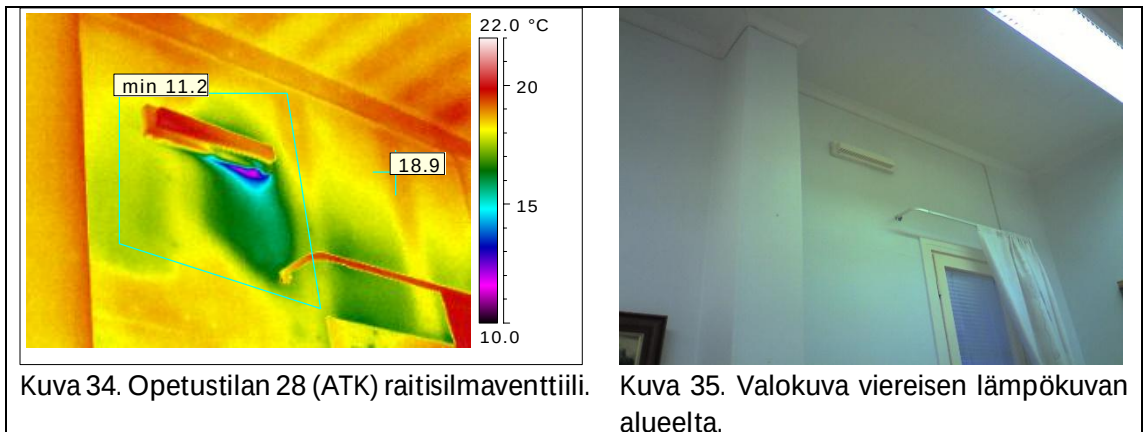
Opetustiloissa on vuoden 1993 peruskorjauksessa asennettuja korvausilmaventtiilejä, jotka olivat pääosin kiinni (kuvat 34 ja 35).

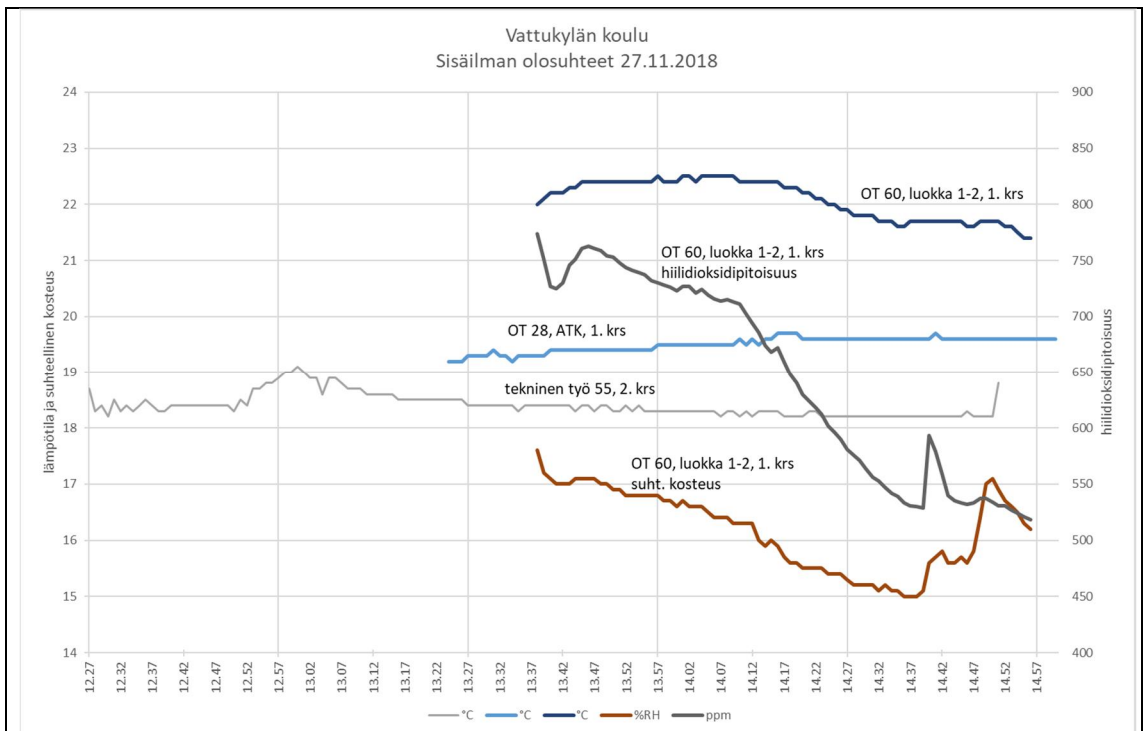
Sisäilman lämpötilat olivat katselmuksen aikana hetkellisissä mittauksissa pääosin Asumisterveysasetuksen vaatimusten mukaisia (20-21 °C). Myös hiilidioksidipitoisuudet olivat Asumisterveysasetuksen vaatimusten mukaisia (702-774 ppm) ja sisäilman suhteellinen kosteus vuodenajalle tyypillinen (17-20 %RH).

Kuva 36. Opetustilojen 28, 55 ja 60 lämpötilat ja opetustilan 60 suhteellinen kosteus ja hiilidioksidipitoisuus iltapäivällä 27.11.2018.

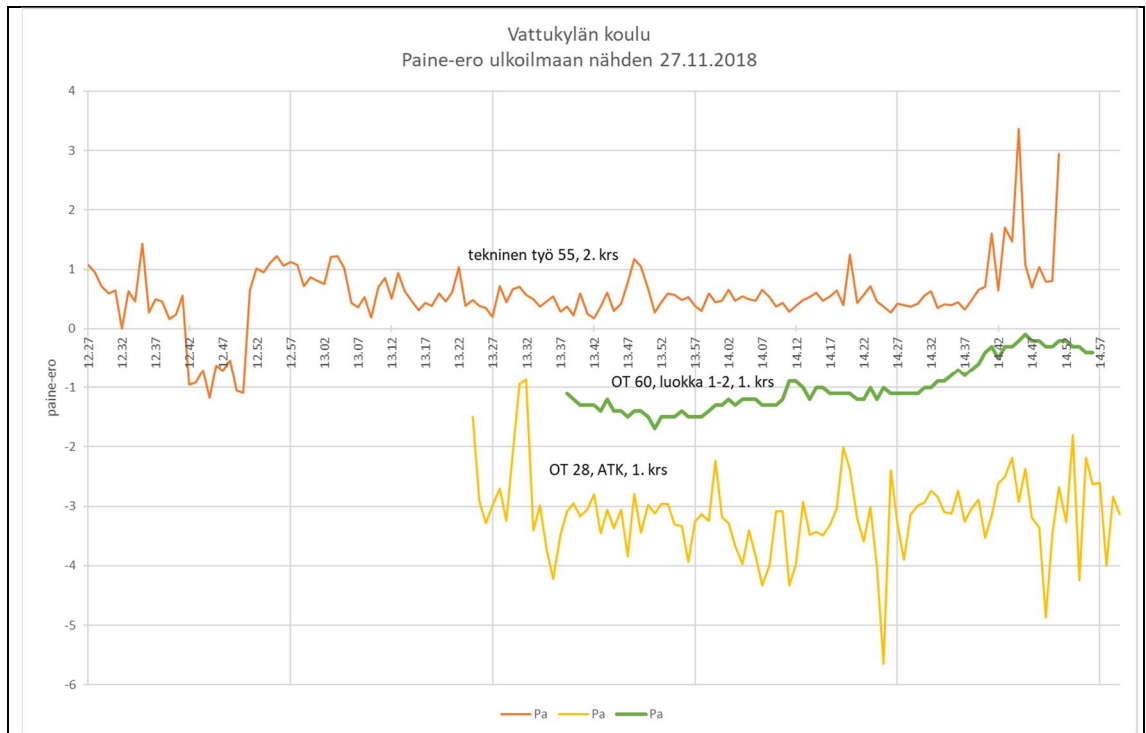
Kuva 37. Opetustilojen 28, 55 ja 60 paine-ero ulkoilmaan nähden iltapäivällä 27.11.2018.

- Yksittäisissä tiloissa havaittu homeen haju viittaa mikrobikasvuun lähialueen materiaaleissa tai haju kulkeutuu kauempaa rakenteista.
- Ilmanvaihtuvuus on riittävä hiilidioksidipitoisuuden perusteella arvioituna.
- Sisäilman lämpötilat olivat opetustiloissa tasaisia ja matalin teknisen työn tilassa (18-19 °C).
- Opetustilan 60 suhteellinen kosteus oli tavanomainen (15-18 %RH) vuodenaika huomioiden.
- Rakennuksen alipaine ulkoilmaan nähden oli pieni (-6...+3 Pa), joten epäpuhtauksien, kuten mikrobien, kulkeutumisriski rakenteista sisäilmaan on pieni.
- Erillispoistot voivat lisätä rakennuksen alipaineisuutta ja siten vuotoilmariskiä.
