Vattukylän Koulu

Kuntoarvio- ja PTS-suunnitelma

Rakenteet ja LVISA-tekniikka

Projekti 308911

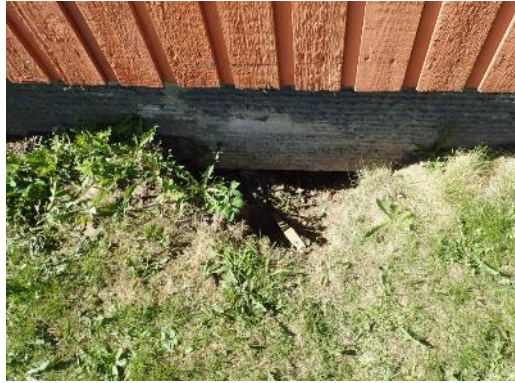
Rakennusten ulkoseinien vierustoilla kasvaa paikoin pensaita ja istutuksia. Seinien vierustoilla olevat kasvustot voivat aiheuttavat julkisivuille merkittävää kosteusrasitusta ja näin luoda otolliset olosuhteet esimerkiksi lahovaurioiden syntymiselle. Pensaat ja istutukset on suositeltavaa poistaa ulkoseinien vierustoilta. Ulkoseinän vierustalla havaittiin rakennuksen idänpuoleisella seinustalla kuoppa. Kuoppa suositellaan täytettäväksi.

Kuva 4. Seinustan vierustalla kuoppa

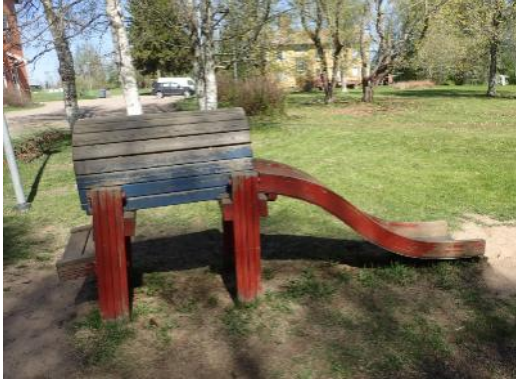
Leikkivarusteisiin kuuluu mm. teräksinen kiikku, puiset liukumäki, rimpuilutelineet sekä hiekkalaatikko. Leikkivälineiden maalipinnoitteet ovat kuluneet ja osa leikkivälineistä on havaintojen perusteella ikääntyneet ja huonossa kunnossa. Hiekkalaatikon reunus oli tarkastushetkellä rikki. Leikkialueen putoamissuojauksena oleva hiekka ei havaintojen perusteella ole riittävä putoamissuojaksi. Leikkivälineiden suositeltu käyttöikä on 15 vuotta ja leikkivälineiden kunto tulee tarkastaa vuosittain. Tässä kuntoarviossa suoritettu tarkastus ei vastaa vuosittaista tarkastusta. Leikkivarusteille suositellaan huoltomaalauksia ja tarkastuksia tarkastelujakson alkupuolella.

Kuva 7. Liukumäen puuosien maalipinnoite kulunut

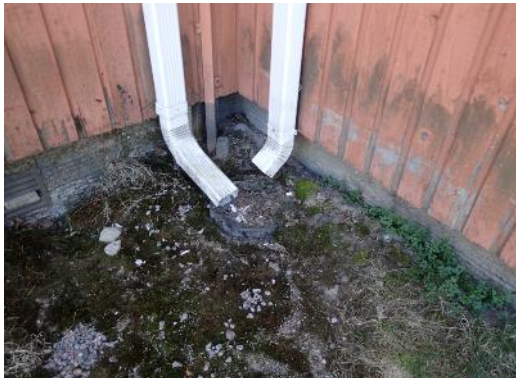
Rakennuksen kattovesien poisto on toteutettu räystäskourujen ja syöksyputkien kautta osittain rännikaivoihin ja osittain maahan. Syöksyputkien ja rännikourujen maalipinnoitteet ovat monin paikoin hilseilleet. Osa rännikaivojen sihdeistä oli täynnä roskaa kuten lehtiä ja soraa. Rännikaivoilta sadevedet on ohjattu sadevesiviemärein kaivoon. Osa kaivoista oli noussut, jonka vuoksi sadevesiviemärien kaadot eivät ole toimivat. Kaivoille suositellaan korjaustoimenpiteitä.

Kuva 9. Rännikaivon sihdin päällä roskaa

Maahan johdetut sadevedet aiheuttavat perusrakenteille kosteusrasitusta, jonka vuoksi suositellaan betonisten sadevesikourujen asentamista syöksyputkien kohdalle maahan.

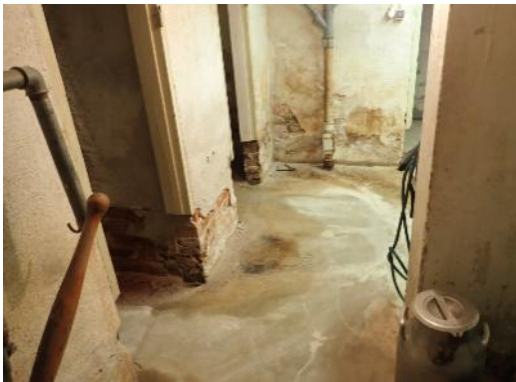
Rakennuksen perustukset ja perusmuurit ovat betonirakenteiset ja alapohjat maanvaraisia betoni-laattoja. Rakennuksessa sijaitsee kellaritila laitoskeittiön kohdalla. Kellaritilassa oli havaittavissa voimakasta maakellarimaista hajua ja ilma oli tunkkaista. Kellaritilojen lattioiden pinnoilla oli monin paikoin havaittavissa kosteusjälkiä sekä kosteuden aiheuttamia vaurioita seinien alaosissa rappausien irtoiluna. Kellaritilat ovat aikaisemmin toimineet kylmäsäilytystiloina ja kellarin seinissä on ollut aikaisemmin styrox-eristeet. Havaintojen perusteella styrox-eristeet ja ovenkarmien alaosat on katkaistu ja poistettu. Todennäköisesti ovenkarmit ja styrox-eristeet ovat kärsineet kosteusvaurioita maaperästä nousseen kosteuden vuoksi.

Kuva 16. Yleiskuva kellaritilasta

Mikäli kellaritilaan suoritettaisiin kuivatuskorjaus, tulisi sen kustannukset olemaan huomattavat. Vaihtoehtoinen korjaustapa olisi sulkea kellaritila muista rakennuksen tiloista valamalla porraskäytävä umpeen. Tilasta tulisi poistaa kaikki orgaaninen aines ja tila tulisi alipaineistaa. Kaikki ylempiin tiloihin johtavat läpiviennit tulisi tiivistää ilmatiiviiksi.

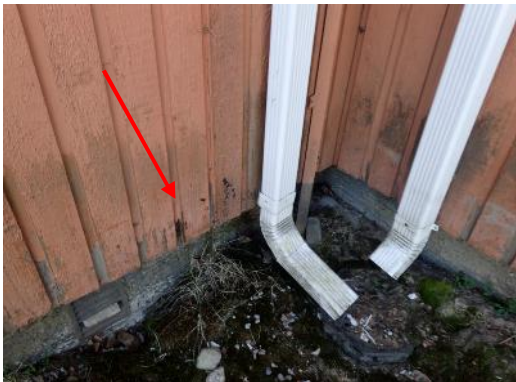
Rakennuksen julkisivut ovat puupaneloidut. Havaintojen perusteella ulkoseiniin on asennettu ulkopuolinen lisälämmöneristys. Julkisivuverhouksen yleisilme on ikääntynyt ja paneloinneissa on monin paikoin havaittavissa maalipinnoitteiden hilseilyjä sekä lahovaurioita seinien alaosissa. Havaintojen perusteella julkisivupaneloinnin alla ei ole asianmukaista tuuletusrakoa. Lautaverhouksen arvioitu tekninen käyttöikä on noin 50 vuotta. Puutteellinen ulkoseinän tuuletus voi alentaa käyttöikää huomattavasti. Mikäli julkisivuverhous on alkuperäinen, on sen käyttöikä ylittynyt. Julkisivuverhous suositellaan uusittavaksi kauttaaltaan tämän tarkastelujakson alkupuolella. Ulkoseinään tulee korjauksessa rakentaa asianmukainen tuuletus. Julkisivuverhousten uusimisen yhteydessä olemassa olevat lämmöneristeet tulee tarkastaa ja uusia vaurioituneilta osin.

Kuva 22. Julkisivuverhouksen alaosissa paikoin lahovauriota

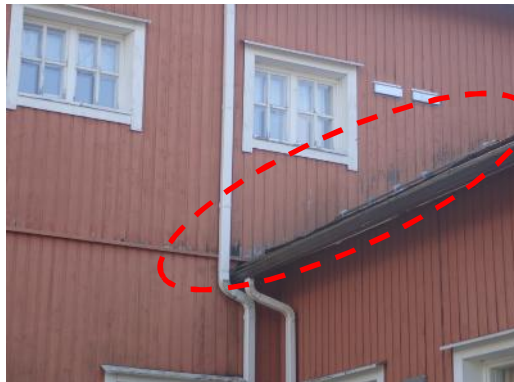
Kuva 23. Huonokuntoista julkisivuverhousta

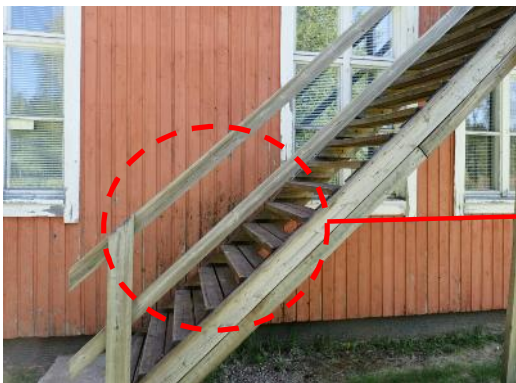
Kuva 24. Rakennuksen lännenpuoleisella seinustalla huonokuntoista julkisivuverhousta

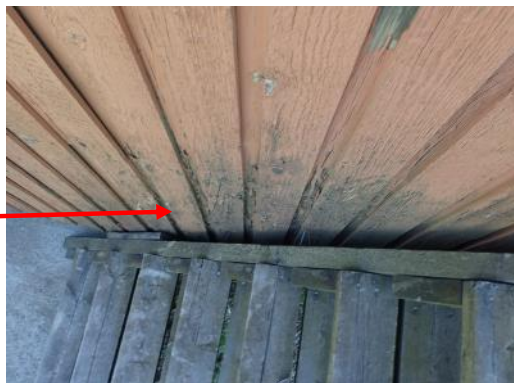
Kuva 25. Julkisivuverhouksessa lahovauriota

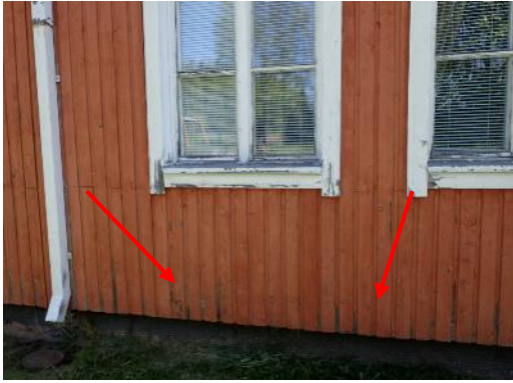
Kuva 26. Maalipinnoitteet huonokuntoiset

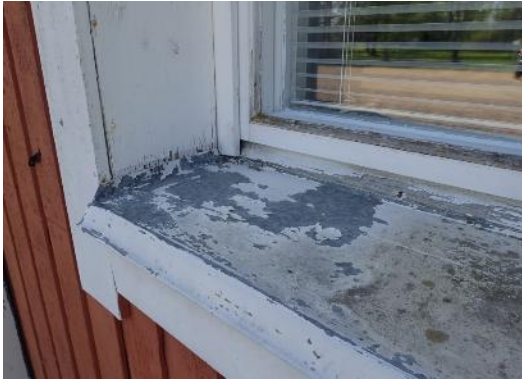
Rakennuksen ikkunat ovat yleisesti kolmipuitteisia puuikkunoita joissa on kolme lasia. Ikkunoissa ei ole eristyslasipakettia. Rakennuksessa on lisäksi yksittäisiä kiinteitä kolmilasisia puuikkunoita, joissa on eristyslasipaketti. Ikkunapuitteissa ja karmeissa on paikoin havaittavissa maalipintojen kulumaa. Yksittäisten ikkunoiden ulkopuitteiden ulkopinnoilla on havaittavissa merkittävimpiä vaurioita. Ikkunoiden iästä ei ollut lähtötietoja käytettävissä, mutta ne ovat todennäköisesti vuodelta 1993, jolloin rakennukseen on suoritettu peruskorjaus. Ikkunapeltien maalipinnoitteet ovat monin paikoin hilseileet ja ikkunapeltien kaadoissa on monin paikoin puutteita. Ikkunapeltien liittymät pielilautoihin eivät ole tiiviitä.

Kuva 30. Ikkunapelttien maalipinnoite monin paikoin hilseillyt

Puuikkunoiden arvioitu tekninen käyttöikä on noin 50 vuotta. Mikäli ikkunat ovat vuodelta 1993, on niillä käyttöikä jäljellä vielä noin 25 vuotta. Ikkunoille suositellaan huoltomaalauksia sekä pahoin vaurioituneiden ikkunapuitteiden uusimisia. Lisäksi ikkunapielilautoitukset ja ikkunapellit suositellaan uusittavaksi julkisivuverhouksen uusimisen yhteydessä.

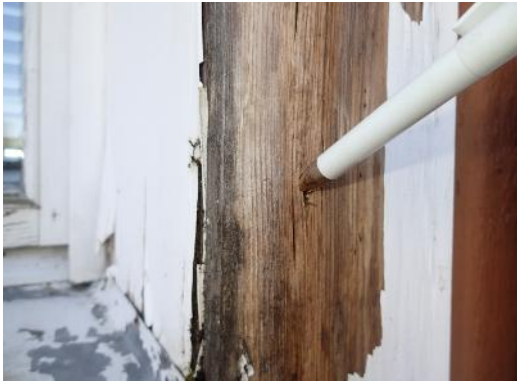
Kuva 32. Lahovaurioita ikkunapielilaudoissa

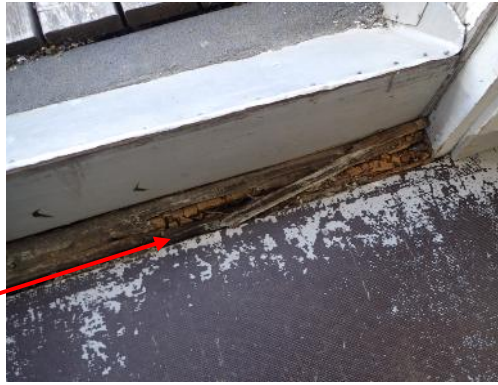
Rakennuksen ulko-ovet ovat puisia ja osittain lasiaukollisia ovia. Ovien ulkopinnoilla on panelointi. Ovien kunto on yleisesti huono. Ovien puupinnoilla on monin paikoin havaittavissa vaurioita maalipinnoitteissa ja paikoin myös laudoituksissa. Teknisen työn tilan ulko-oven karmissa havaittiin lahovaurioita. Ovien tiivistyksissä havaittiin myös puutteita. Ovet suositellaan uusittavaksi julkisivukorjausten yhteydessä.

Kuva 36. Ovenkarmissa lahovaurioita

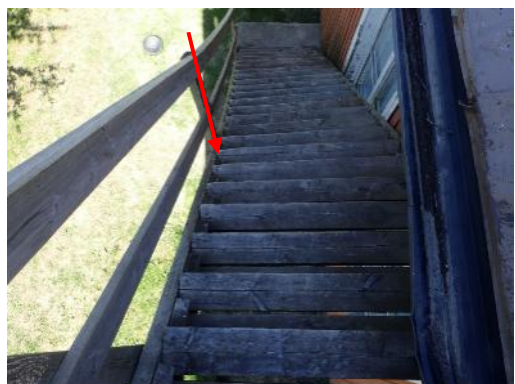
Kuva 40. Portaat ovat notkolla

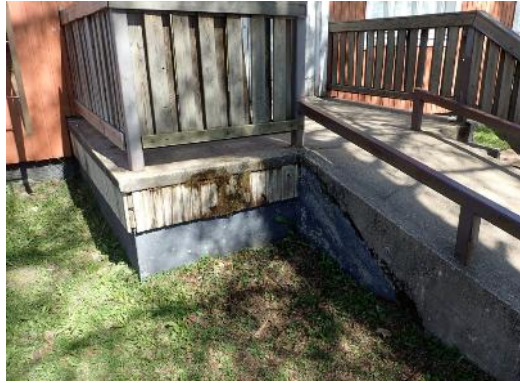
Kuva 44. Luiskan yläpäässä betonitason puuverhous huonokuntoinen

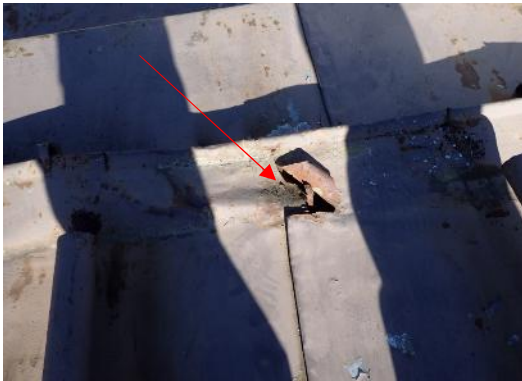
Vesikaton kunto on yleisesti huono. Vesikatteen maalipinnoitteet ovat monin paikoin irtoilleet ja katteen pinnoilla on havaittavissa korroosiovaurioita. Yläpohjasta tehtyjen havaintojen perusteella vesikatossa on aukkoja. Vesikaton ruodelaudoituksissa on havaittavissa kosteuden aiheuttamia jälkiä. Vesikatteen alla ei ole aluskatetta.

Kuva 49. Vesikatteessa reikä, jonka kautta vesien pääsy yläpohjaan on mahdollista

Vesikatto suositellaan uusittavaksi tarkastelujakson alkupuolella.

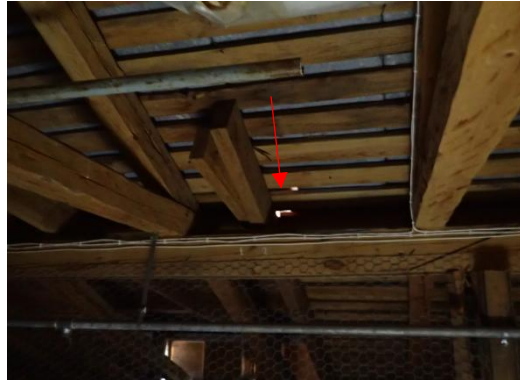
Kuva 52. Yläpohjasta havaittavissa vesikatteen aukkoja

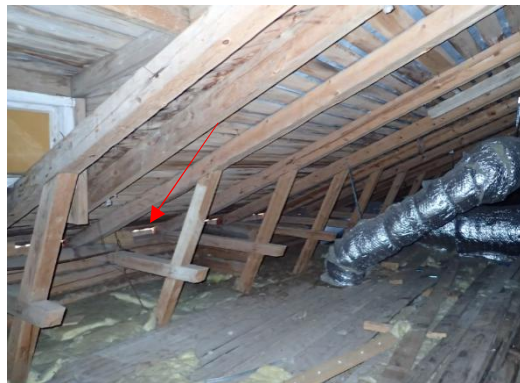
Kuva 54. Yläpohjan tuuletusraot ovat paikoin niukat

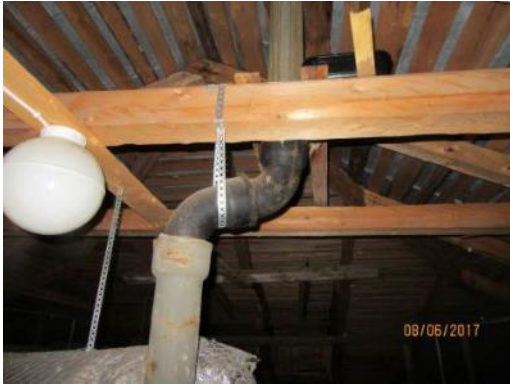
Jätevedet viemäroidään kunnalliseen järjestelmään. Rakennuksen ulkopuolella olevien viemärien materiaalista ei pystytty tekemään havaintoja. Kaivot ovat betonirakenteisia. Viemärit ovat pääosin muoviviemäreitä kumirengasliitoksin, vähäisiltä osin vanhoja valurautaviemäreitä lyijyliitoksin. Ulakolla olevissa tuuletusviemäreissä tulisi olla lämpöeristyksset. Kellarissa on heikkokuntoisia vanhoja valurautaviemäreitä.

Kuva 88. Vanha valurautainen tuuletusviemäri ullakolla

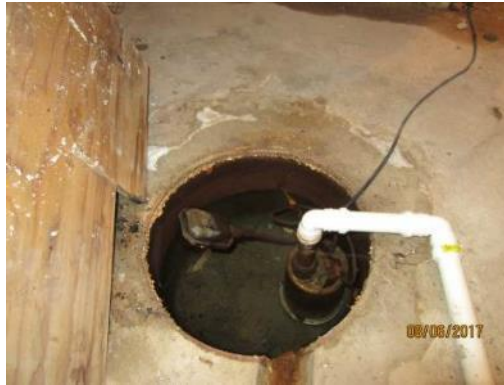
Kuva 60. Uppopumppu kellarissa

Kunto: Sadevesiviemärijärjestelmät ja kaivot: 3 tyydyttävä
Toimenpiteet: Uppopumpun uusiminen (heti)

- Kellarissa uppopumpun uusiminen

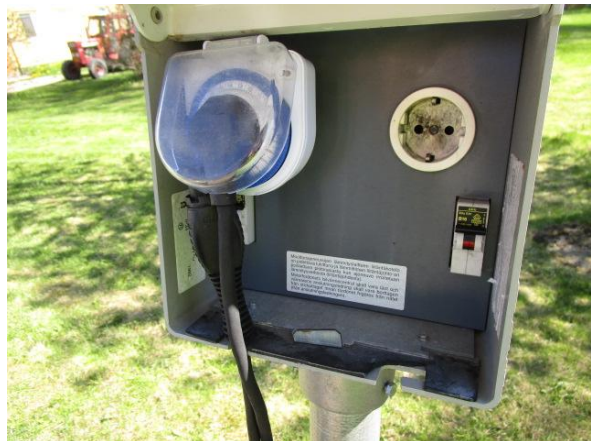
Kuva 92. Alkuperäisiä autolämmityskoteloita

Ulkovalaisinten kunto on hyvä tai tyydyttävä, mutta osittain niiden energiatehokkuus on huono ja tekninen käyttöikä on lopussa. Hehku- ja elohopealamput poistuvat markkinoilta. Autolämmityskotelot ovat hyvässä kunnossa, mutta osittaista uusimista suositellaan turvallisuuden ja energiatehokkuuden parantamiseksi (vikavirtasuojat, kellokytkin).

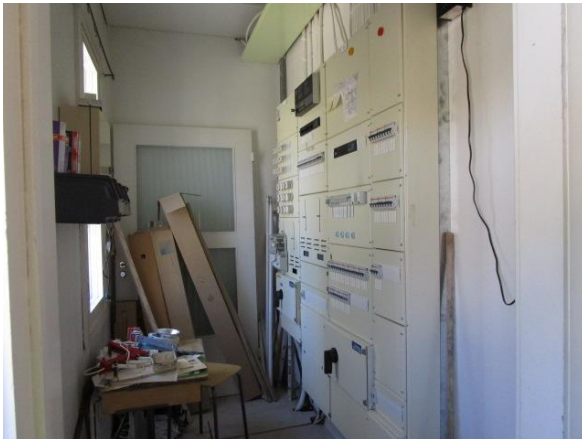
Kuva 93. Pääkeskus näkymää (ylimääräistä tavaraa).

- Keskustiloista sinne kuulumattomien tavaroiden poistaminen (mm. Pääkeskus)
- Ulkoseinustalla rikkinäisen pistorasian uusiminen ja jakorasian kunnostus

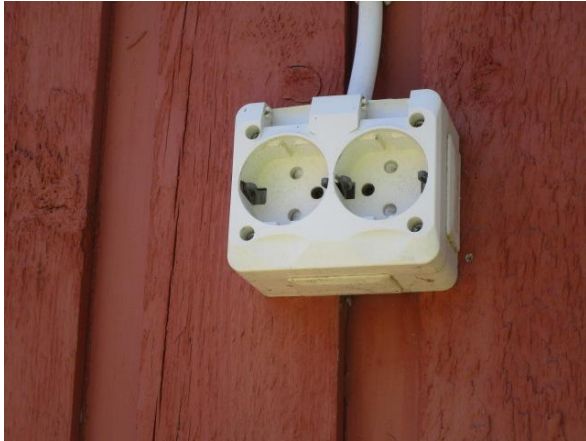
Kuva 99. Ulkoseinällä on rasian kansi rikki.

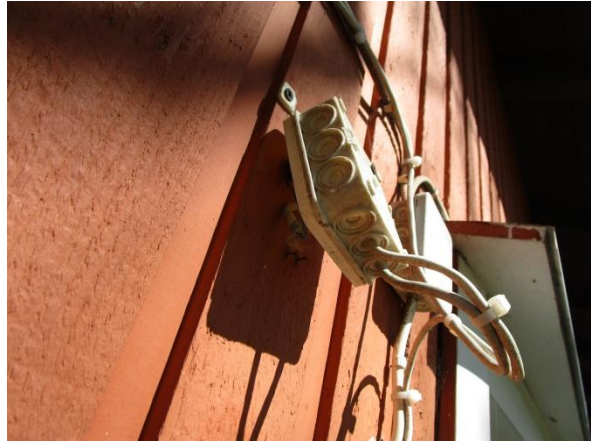
Kuva 100. Ulkoseinällä on rasioita irti.
