Haapaveden kaupunki  
Tekninen toimisto  
Rynnäkkötie 1  
86600 HAAPAVESI

## Mäkirinteen koulun altistumisolosuhteiden ja terveydellisen merkityksen arviointi

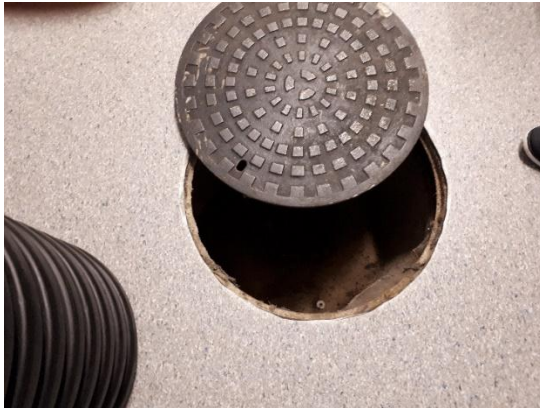
Tiloissa ei ole havaittu selvityksissä poikkeavia hajua tai kosteusvaurioihin viittaavia materiaali- tai rakenteellisia lukuun ottamatta välinevarastoa 112, johon on kulkeutunut hajua pohjavesi- ja viemäri- tarkastuskaivosta. Arviointikäynnillä hajua ei havaittu ja betoninen kaivo oli käytötarkoituksella huomioiden siisti (kuva 8).

Kuva 8. Välinevaraston 112 pohjavesiviemärin tarkastuskaivo.

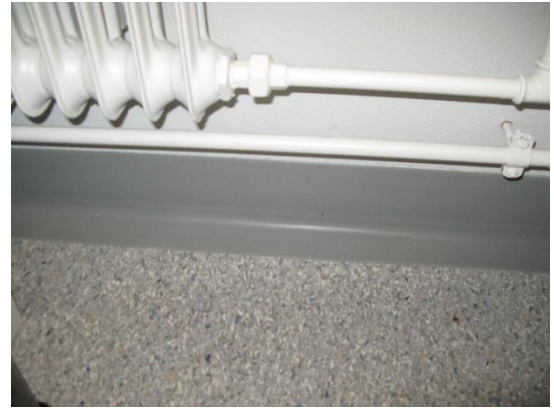
Kuva 9. Alapohjan ja ulkoseinän liittymä on tiivis.

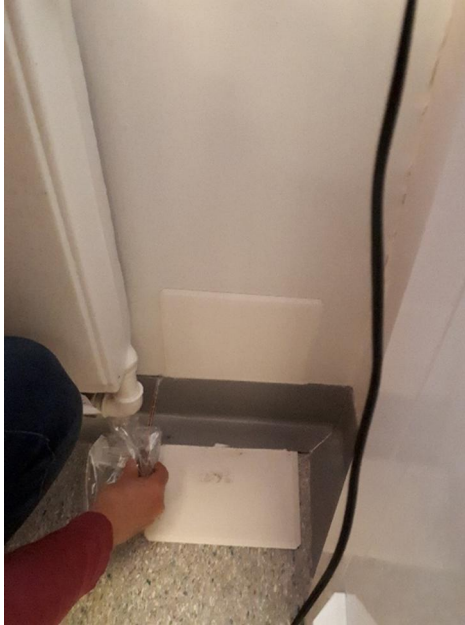
Mikrobivaurioita on todettu toisessa tutkitussa ulkoseinäeristenäytteessä (opetustila 114, kuva 10). Ko. rakenteen avauskohdalla on ollut aistittavissa mikrobiperäistä hajua.

Kuva 10. Opetustilan 114 aiemmat tutkimus- ja näytteenottokohdat.

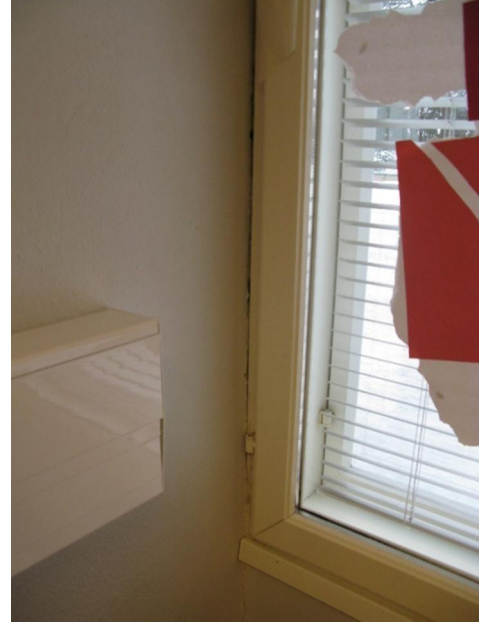
Ikkuna-/ulkoseinäliittymissä, patteri- ja putkikiinnikkeiden kohdilla sekä ulkoseinien ja väliseinien liittymäkohdilla on todettu kaasumaisten merkkiaineiden kulkeutumista rakenteista sisäilmaan. Arviointikäynnillä ilmavuotoreittejä todettiin paikallisesti mm. luokkien väliseinän, ulkoseinän ja ikkunakarmin liittymissä (kuva 11). Vuotoilmaa tuli rakenteesta sisäilmaan mm. opettajien huoneen 124 päätyikkunan yläosan liittymästä (kuva 12), aulan 134 eri-ikäisten ulkoseinien liittymistä/liikuntasauomoista ja käytävän 119 ja aulan 134 välisestä kotelorakenteesta. Osa ikkunaliittymistä on tiivistetty (kuva 13).

Kuva 11. Opetustilan 114 seinien ja ikkunan liittymässä on vuotoilmareitti.

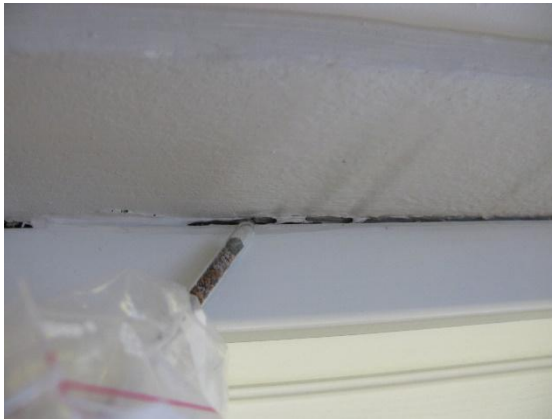
Kuva 12. Opettajien huoneen 124 ikkunan ja ulkoseinän liittymästä tulee vuotoilmaa.

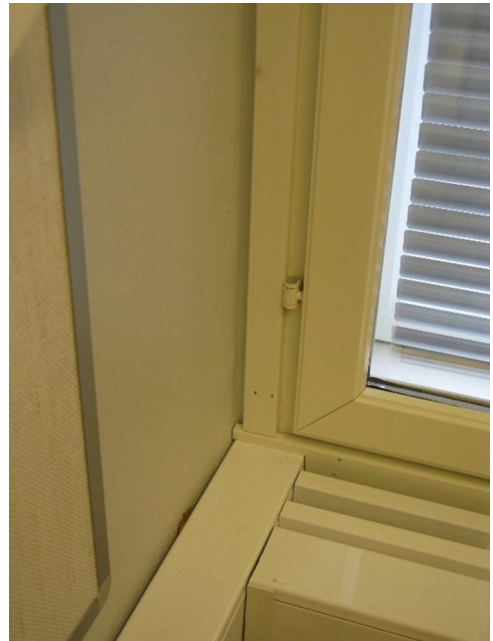
Kuva 13. Kouluavustajan huoneen 118 seinien ja ikkunan liittymä on tiivis.

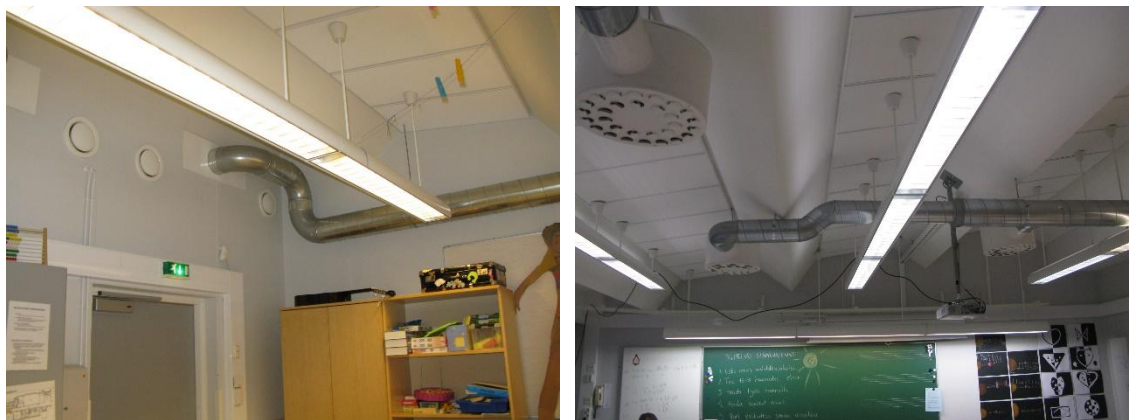
Ilmanvaihtokoneita on välinevaraston yläpuolella kaksi kappaletta, joista toinen kattaa liikuntasalin alueen ja toinen muut A-osan tilat. Yläpohjarakenteessa on kolmion muotoisia palkkeja, joihin käytäväseinän tuloilmapäätteiden tuloilmasuihku törmää osassa opetustiloista (kuva 14). Muutamissa opetustiloissa tuloilma on tuotu kanavilla käytäväseinältä keskeiseksi tilaa ilmanjaon parantamiseksi (kuva 15).

Kuva 15. Tuloilman jako on muutettu keskeemmäksi luokkatilaa.

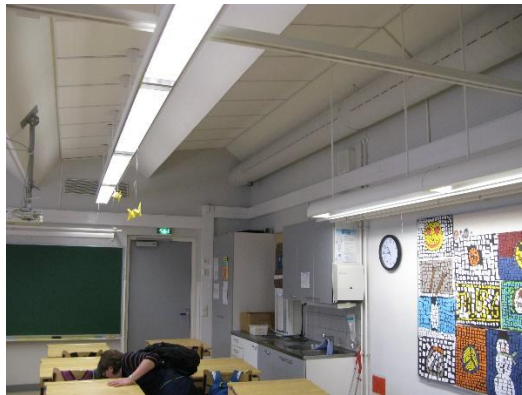
Kuva 16. Opetustila 142.

Arviointikäynnillä ei todettu pintailmaisimella kosteuseroja opetustilan 142 lattian (alapohja) paikallista kohtaa lukuun ottamatta (kuva 16).

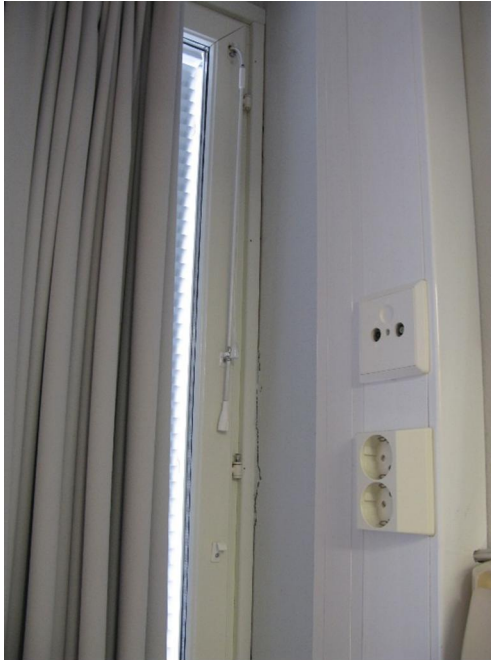
Lattia/seinäliittymissä, ikkuna/ulkoseinäliittymissä, patteri- ja putkikiinnikkeiden kohdilla sekä ulko/väliseinien liittymäkohdilla on todettu kaasumaisten merkkiaineiden kulkeutumista rakenteista sisäilmaan. Arviointikäynnillä ilmavuotoreittejä todettiin paikallisesti mm. luokkien väliseinän, ulkoseinän ja ikkunakarmin pystyliittymissä, mutta niistä ei tullut vuotoilmaa (kuva 17). Osa liittymistä on tiivistetty tiivistysmassalla. Lattia-seinäliittymissä tai ikkunoiden vaakaliittymissä ei todettu ilmavuotoreittejä (kuvat 18-19).

Kuva 17. Karmi-/väliseinä-/ulkoseinäliittymässä on rako.

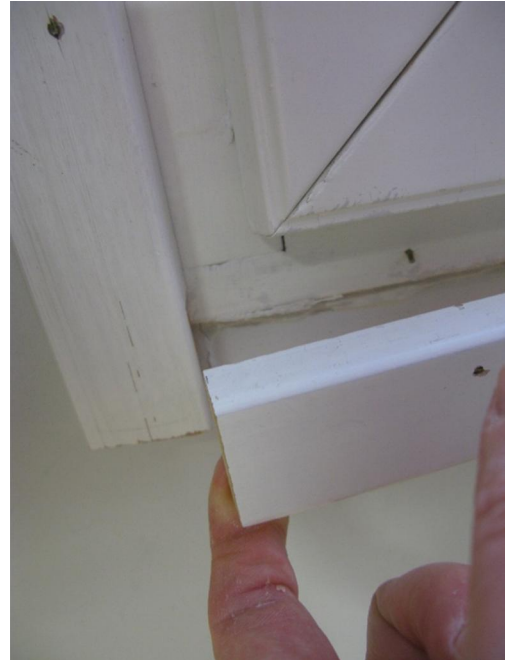
Kuva 18. Opetustila 142. Karmin ja ulkoseinän liittymä on tiivis.

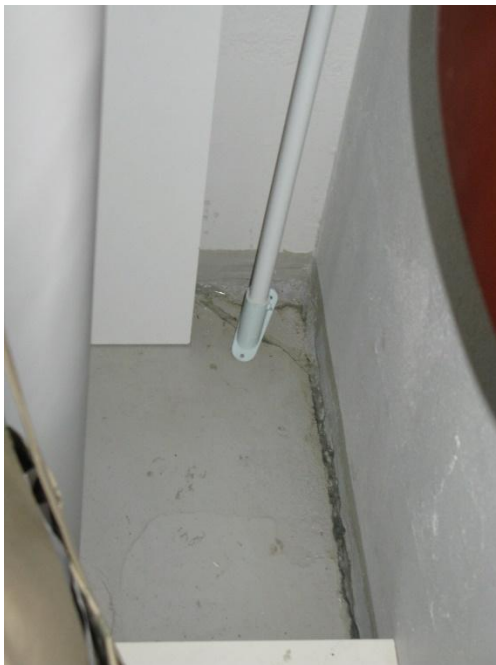
Varastossa 154 olevalla kanavalla tuodaan raitisilma kellarikerroksen ilmanvaihtokoneelle. Läpivientien kautta ei todettu kulkeutuvan vuotoilmaa ja raot on tiivistetty (kuva 19). Varaston 154 ja luokan 153 väliseinälinjalla kellarikerros päättyy ja esim. luokka 153 on maanvaraisen alapohjan alueella (kuva 20).

Kuva 19. Varaston 154 lattianraja on tiivistetty.

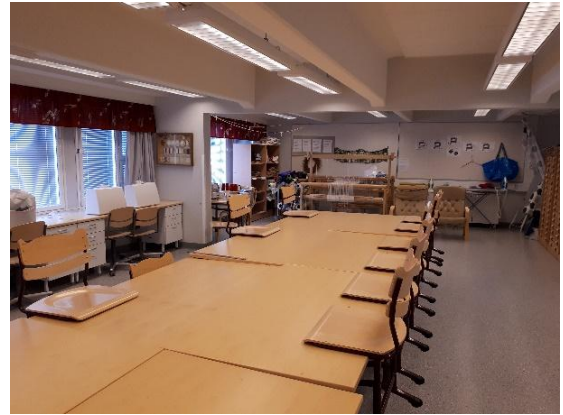
Kuva 24. Tekstiilityö 013.

tehty uusi julkisivuverhous (kuva 21). Mikrobivaurioita on todettu yhdessä ulkoseinäeristeenäytteessä kolmesta (opetustila K013, kuva 24). Ko. rakenteen avauskohdalla on ollut aistittavissa mikrobiperäistä hajua.

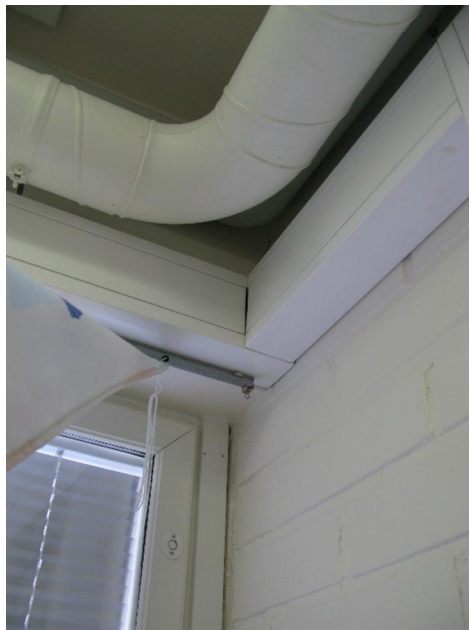
Lattia/seinäliittymissä, ikkuna/ulkoseinäliittymissä, patteri- ja putkikiinnikkeiden kohdilla sekä ulkoseinäarakenteen ja betonipilareiden liitoskohdilla on todettu kaasumaisten merkkiaineiden kulkeutumista rakenteista sisäilmaan. Arviointikäynnillä todettiin yksittäisiä ilmavuotoreittejä, kuten putkiläpivientejä tai ikkunaliittymiä, joista ei kulkeutunut vuotoilmaa (kuvat 25 ja 26).

Kuva 25. Vastaanottohuoneen K003 ikkunan ja väli-/ulkoseinän liittymässä on rako.

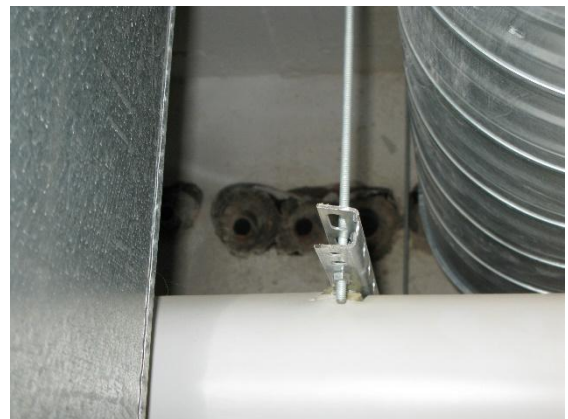
Kuva 26. Tulppaamattomia ja käytöstä poistettuja putkia varaston K028 maanvastaisessa seinässä.

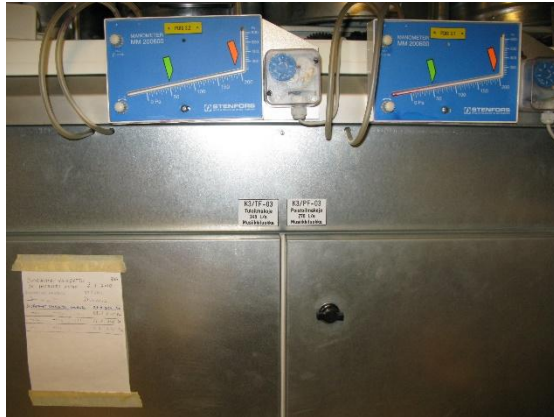
Ilmanvaihtokonehuone on entisen pesuhuoneen alueella. Suodattimien vaihtoväli-ilmaismien paineantureissa ei ollut nestettä, mutta suodattimet on vaihdettu viimeksi syyskuussa 2017 (kuva 27). Alimmissa kellaritiloissa (entinen kattilahuone) vettä on tullut läpi maanvastaisesta seinästä (kuva 28).

Kuva 27. Kellarikerroksen IV-kone K3.

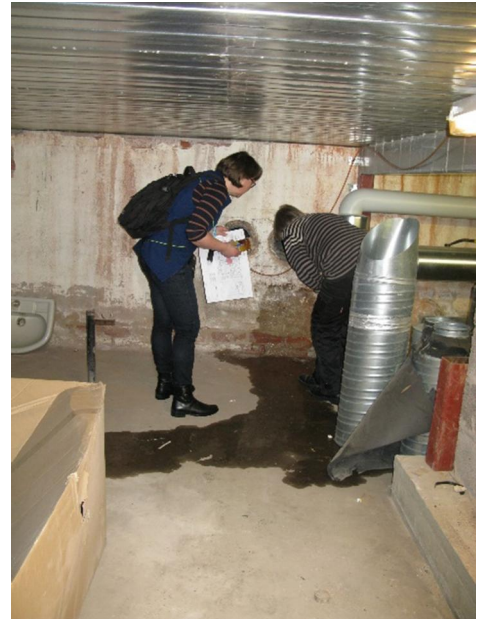
Kuva 28. Vesi pääsee kellaritilaan rakenteen läpi.

- Pääosa lattiatpinnoitteen alustasta on ollut kuiva (45-61 %RH) ja vesipitoisuus on ollut pieni.
- Alustäytön kosteudesta ja siten kosteuskuormasta ei ole tietoa, mutta alimpiin kellaritiloihin kulkeutuu vettä.
