# Haapaveden Alakoulu Kuntoarvio- ja PTS-suunnitelma

Rakenteet ja LVISA-tekniikka

10.8.2017

Projekti 308911

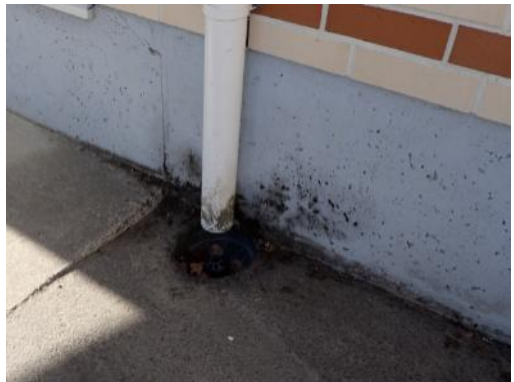
Kattosadevedet on ohjattu räystäskourujen ja syöksyputkien kautta sadevesiviemäriin. Syöksyputkien päät ovat suorat. Putkien kohdalla sokkeleiden pinnoilla on havaittavissa tummia kohtia, jotka johtuvat todennäköisesti suorien putkien aiheuttamasta roiskevedestä. Putkien päihin suositellaan asennettavaksi käyrät päät, jotta vedet ohjautuvat paremmin rännikaivoihin. Sisäpihan sisäänkäynnin katoksessa havaittiin räystäskourun vääntyneen.

Kuva 10. Syöksyputkien loppupäät ovat suoria

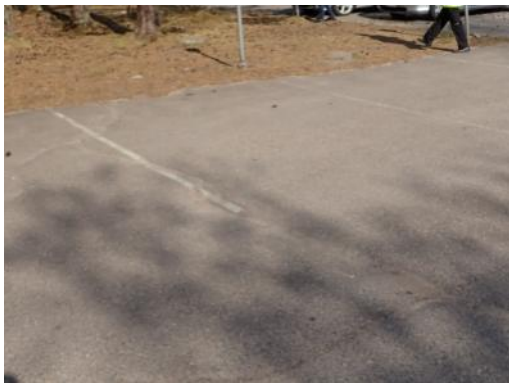
Kuva 11. Parkkiruutujen maalaukset ovat haalistuneet

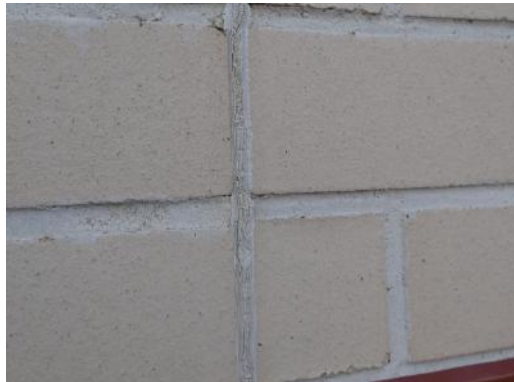
Tiilimuuraukset ovat yleisesti hyväkuntoiset. Julkisivussa olevat elastiset saumat ovat havaintojen perusteella halkeilleet. Betonisissa sokkeleissa havaittiin paikoin halkeiluja ja sokkelin maalipinnoitteissa paikoin pinnoitteen hilseilyjä.

Kuva 18. Elastisessa saumassa halkeiluja

Sokkeleiden halkeilujen korjaukset ja julkisivujen elastiset saumamassojen uusimiset on suositeltavaa tehdä.

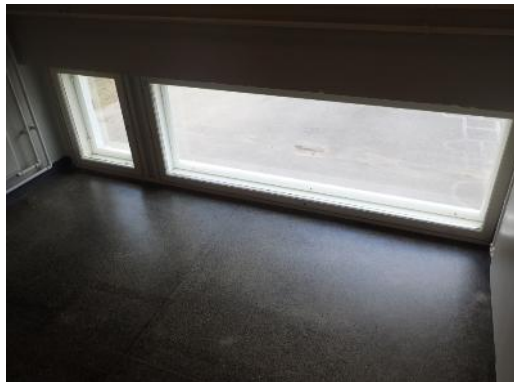
Kuva 22. Portaassa sijaitseva ikkuna

Rakennuksen B-osan päädyssä sijaitsevassa porrashuoneessa sijaitsee ikkunat porrastason lattian tasolla. Ikkunan sisäpuolelle on suositeltavaa asentaa iskusuojaksi esim. teräsverkko tai vastaava.

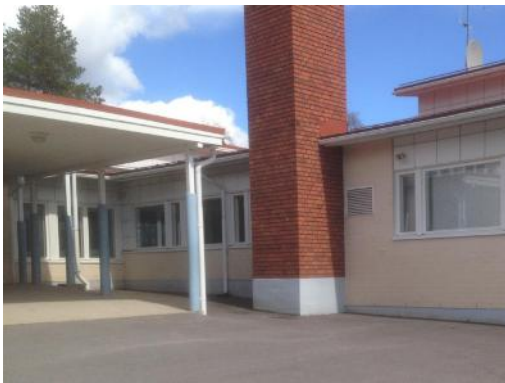
Rakennuksen sisäpihalla sijaitsee tiilimuurattu piippu. Kiinteistökierröksellä saatujen suullisten lähtötietojen perusteella piipun kohdalla sijaitsevassa varastossa on käyttäjillä ilmennyt oireilua. Voi olla mahdollista, että piipun ja ulkoseinän välisessä liitoksessa on puutteita, jonka seurauksena epäpuhtauksien pääseminen sisäilmaan on mahdollista. Piipun ja ulkoseinän sekä alapohjan välisiin liitoskohtiin suositellaan merkkiainekokeita, joilla mahdolliset ilmavuodot voidaan todeta. Merkkiainekokeiden pohjalta suositellaan tarvittavien korjaustoimenpiteiden suorittamista.

**Kuva 28.** Sisäpihalla sijaitseva tiilimuurattu piippu

**Kuva 29.** Tiilirakenteinen piippu sisäpihalla

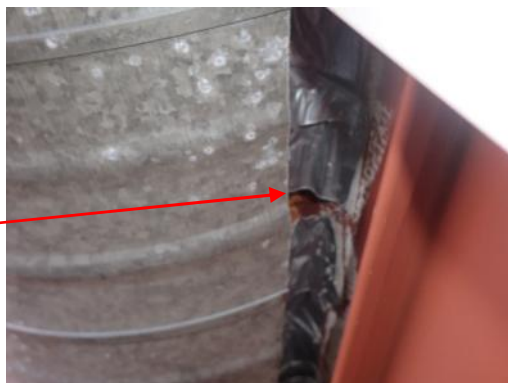
IV-konehuoneen kohdalla on vesikatolle asennettu läpivienti. Läpiviennin ja vesikatteen liitos on puutteellinen, jonka vuoksi vesien päästy rakenteisiin on mahdollista. Läpiviennin tiivistys tulee korjata asianmukaiseksi. Korjauksen yhteydessä liitoskohdan seinärakenteet tulee tarkastaa mahdollisten kosteusvaurioiden vuoksi ja korjata tarvittaessa.

Kuva 33. Läpiviennin tiivistys puutteellinen

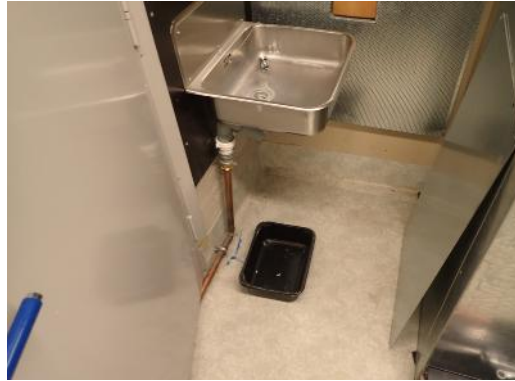
**Kuva 43.** Lattia kaataa kohti nurkkaa altaan kohdalla

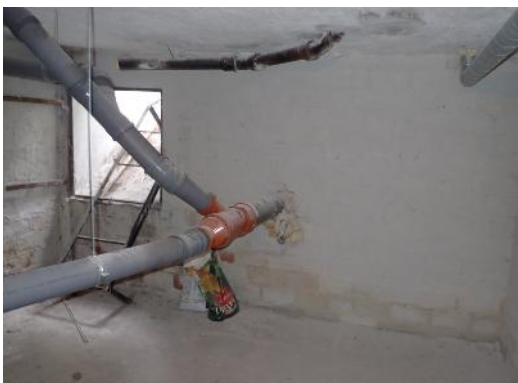
Rakennuksessa sijaitsee käytöstä poistettu kellaritila. Kulku kellaritilaan tapahtuu kulkuluukun kautta rakennuksen ulkopuolelta. Tilassa sijaitsee käytöstä poistettu wc- ja pesutila. Tilassa havaittiin voimakasta maakellarimaista hajua ja pintakosteusmittarilla arvioituna kellaritilan lattiassa kosteusarvot olivat kauttaaltaan koholla. Tilaan johtavien portaiden aukko on valettu umpeen ja tila on koneellisesti alipaineistettu peruskorjauksen yhteydessä vuonna 2006.

Kuva 52. Yleiskuva suljetusta kellaritilasta

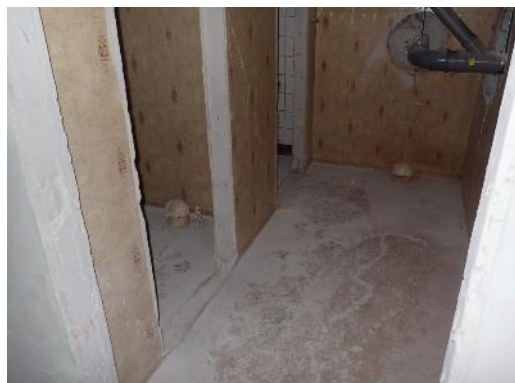
Kuva 53. Käytöstä poistettu suihku ja wc kellaritilassa

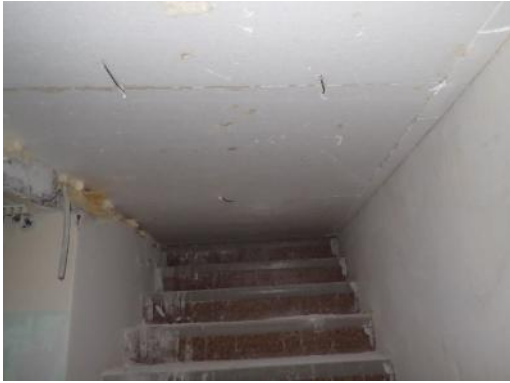
Kuva 54. Porras valettu umpeen

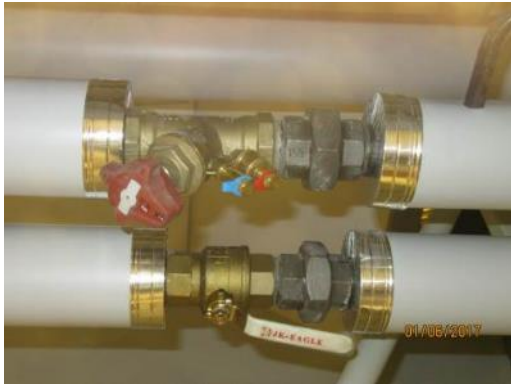
Kuva 61. Sulku- ja linjasäätöventtiili

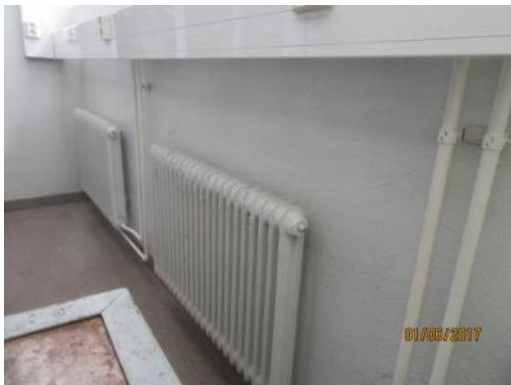
Kuva 1. Alkuperäiset patterit vuodelta 1960

**Kunto:** Lämpöjohdot ja venttiilit: 3 tyydyttävä, Patterit: 3 tyydyttävä, Linjasäätö- ja sulkuventtiilit: 3 tyydyttävä, Patteriventtiilit: 3 tyydyttävä

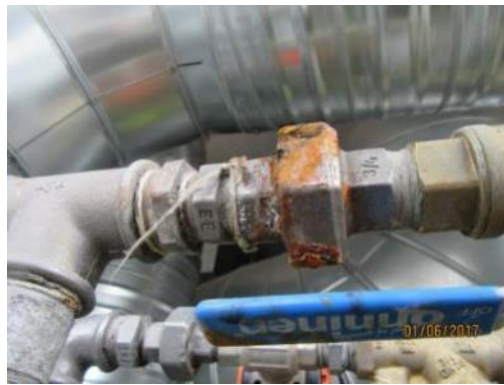
Kuva 2. Kartioliittimessä on vähäistä vesivuotoa

Ilmanvaihtokoneen K7 jälkilämmityspatterin lämpöjohdon kartioliittimessä on vähäistä vesivuotoa. Vuoto tulisi korjata ensi tilassa

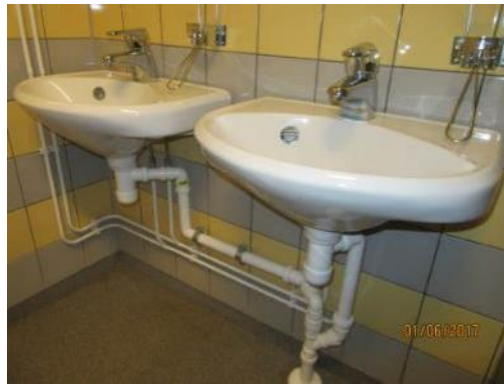
Kuva 6. Vesi- ja viemärikalusteet ovat kokonaisuutena hyvässä kunnossa

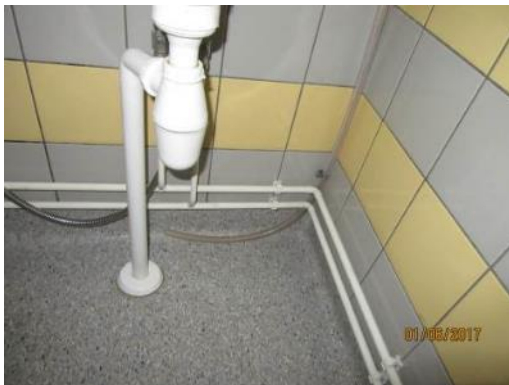
Kuva 7. Vesijohdot ovat kunnossa

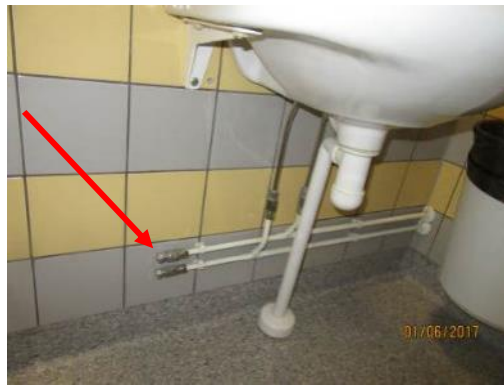
Kuva 8. Vesijohdot on tulpattu asianmukaisesti

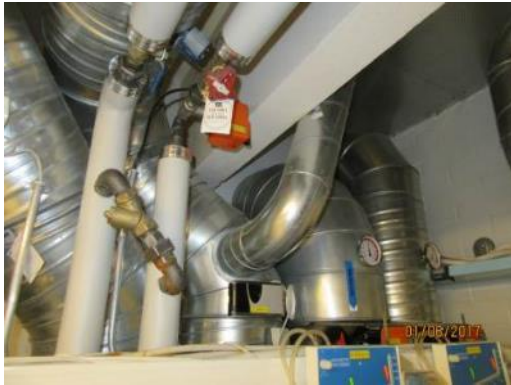
Ilmanvaihtokanavat ovat näkyviltä osiltaan kuumasinkittyjä teräskanavia. Ilmanvaihtokanavat on puhdistettu 2013. Koulujen ilmanvaihtokanavat on puhdistettava viiden vuoden välein. Katolla on lämpöeristetty ilmanvaihtokanava jonka käyttötarkoituksesta ei ole tietoa. Kanavan päähän olisi tulisi asentaa ulospuhallushajottaja kiireellisenä toimenpiteenä. Päätelaitteet ovat järjestelmään soveltuvia tulo- ja poistoilmaventtiileitä.

Kuva 25. Ilmanvaihtokanavat ovat hyvässä kunnossa

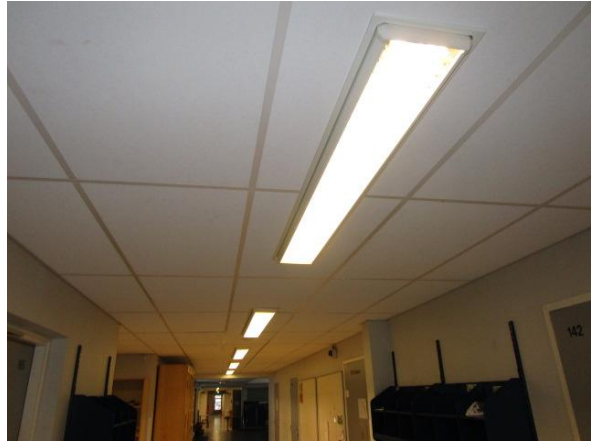
Kuva 50. Näkymä loistevalaisimista käytävällä.

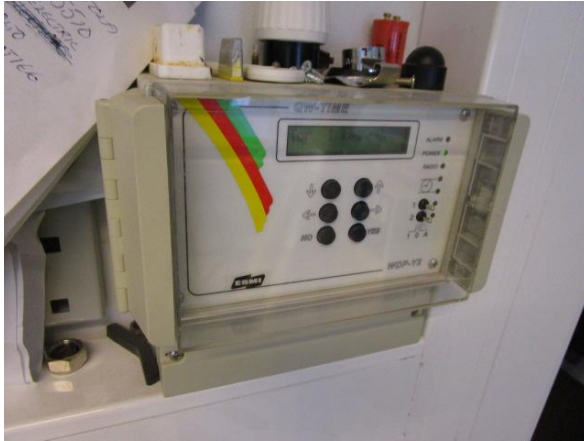
Kuva 59. Pääkello (kiinteistöhuollon tila).
