# Mieluskylän koulu

## Kuntoarvio ja PTS-suunnitelma

Rakenteet ja LVISA-tekniikka

11.8.2017

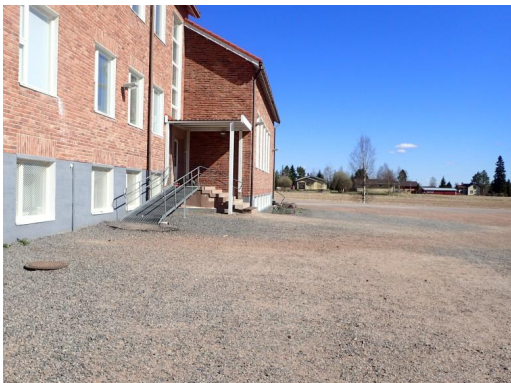
**Kuva 1.** Rakennusta ympäröivät alueet ovat sorapintaisia

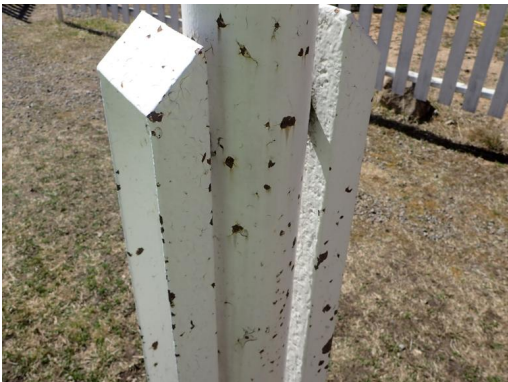
Kuva 5. Lipputangossa pinnoite- ja korroosioaurioita

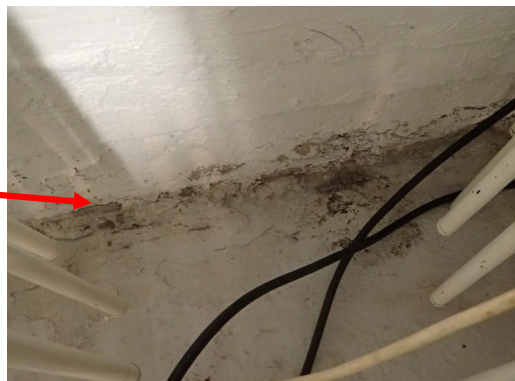
Rakennuksen perustukset ja perusmuurirakenteet ovat betonirakenteisia. Kellaritilojen lattiat ovat maanvaraisia teräsbetonilaattoja. Perustusrakenteet olivat tarkastelluilta osin yleisesti hyväkuntoiset, eikä niissä havaittu vaurioita. Kellarin lattiassa havaittiin lattianrajassa kosteuden aiheuttamia vaurioita. Pintakosteusmittarilla arvioituna kellarin lattiassa havaittiin pintakosteudet olevan paikoin koholla. Alapohjille on suoritettu kosteustekniset tutkimukset vuonna 2017 WSP Finland Oy:n toimesta.

Kuva 9. Lattianrajassa havaittavissa kosteuden aiheuttamaa maalipintojen hilseilyä

**Kunto:** 3 Tyydyttävä

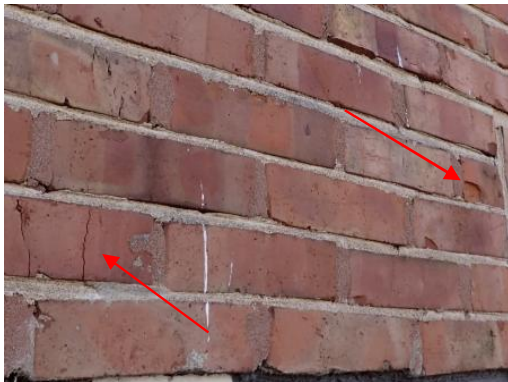
Rakennuksen julkisivut ovat pääosin tiilipintaisia. Sokkelit ovat rapattuja. Julkisivujen kunto on yleisesti hyvä. Tiilimuurauksissa on paikoin havaittavissa yksittäisiä haljenneita tiiliä ja vähäistä tiilien lohkeilua, jotka ovat tämän tyyppiselle ja ikäiselle rakennukselle normaalia. Tiilimuuraukselle suositellaan seurantaä tämän tarkastelujakson aikana ja vaurioituneiden tiilien korjauksia tarvittaessa. Sokkeleiden pinnoilla ei havaittu merkittäviä puutteita tai vaurioita, ainoastaan hyvin vähäistä pinnoitteiden kulumista paikoin. Sokkeleiden maalauskuunnostuksiin tulee kuitenkin varautua tämän tarkastelujakson loppupuolella tai sen jälkeen.

Kuva 12. Julkisivumuurauksessa yksittäisiä tiilien halkeiluja ja lohkeiluja

**Kunto:** 4 Hyvä

**Toimenpiteet:** Julkisivujen seurantaä ja vaurioiden korjauksia tarvittaessa

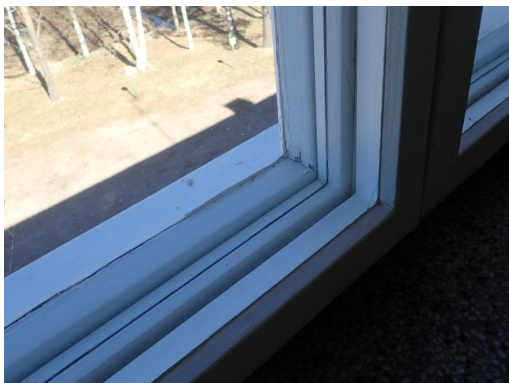
Kuva 14. Ikkunat ovat 3-puitteisia puuikkunoita

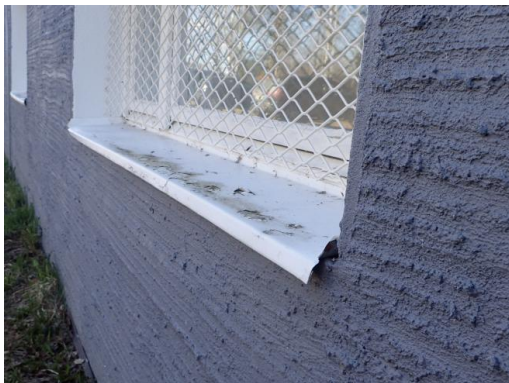
Rakennusten ikkunat ovat kolmipuitteisia puuikkunoita, joissa on kolme lasia. Alimpien ikkunoiden kohdalla on ulkopuolella teräskalterit. Ikkunapuitteiden maalipinnoitteissa on yleisesti kulumista ja hilseilyä. Ikkunapeltien kallistukset ovat monin paikoin vähäiset ja peltien maalipinnoitteet ovat monin paikoin hilseilleet. Ikkunasmyygeissä on havaittavissa halkeiluja. Liikuntasalin kohdalla rakennuksen etusivulla alimmat ikkunat ovat paikoin lähellä maanpintaa, jonka vuoksi niihin kohdistuva kosteusrasitus on merkittävää, varsinkin keväisin sulamisvesien aikaan.

Kuva 16. Ikkunapeltien maalipinnoitteet kuluneet, peltien kaadot paikoin vähäiset

Rakennuksen ikkunoille suositellaan kunnostuksia tämän tarkastelujakson alkupuolella. Kunnostusten yhteydessä ikkunapellit suositellaan uusittavaksi ja ikkunasmyygeille korjauksia.

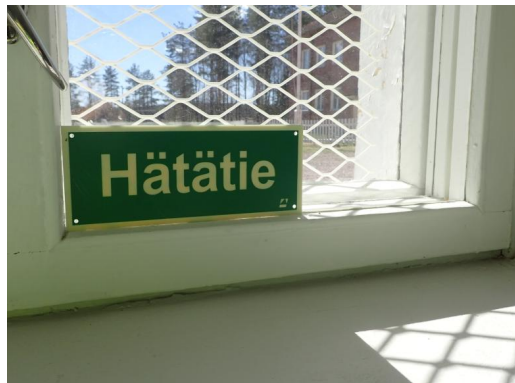
Ruokalassa sijaitsee hätäpoistumistieikkuna. Ikkunan ulkopuolelle on asennettu teräsverkko. Teräsverkko tulee asentaa siten, ettei siitä tule hätäpoistumistielle estettä.

Kuva 17. Ruokalan hätäpoistumistieikkunan kohdalla teräsverkko

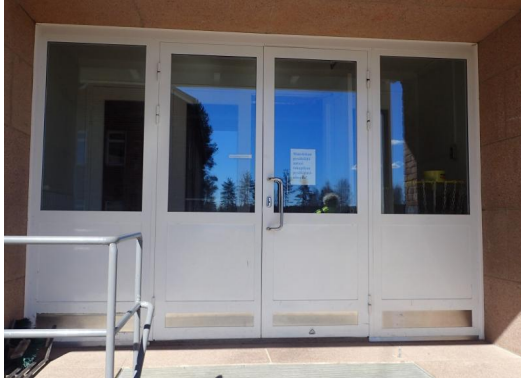
**Kuva 18.** Ulko-ovet ovat metallirakenteisia ja lasiaukollisia ovia

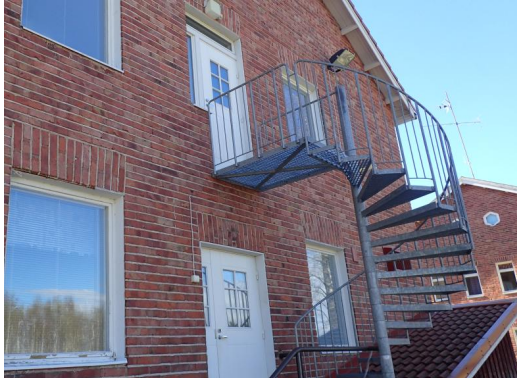
**Kuva 19.** Rakennuksen luoteispäädystä puurunkoiset ulko-ovet

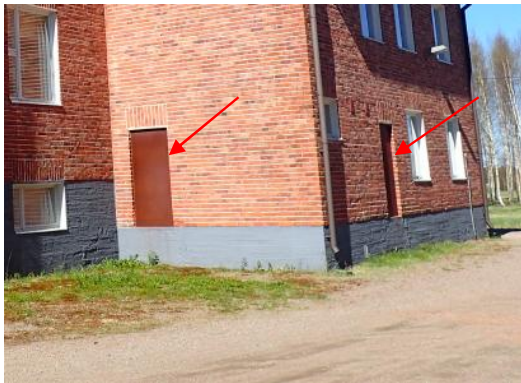
**Kuva 20.** Rakennuksen koillispuoleisella seinustalla kaksi tukittua oviaukkoa

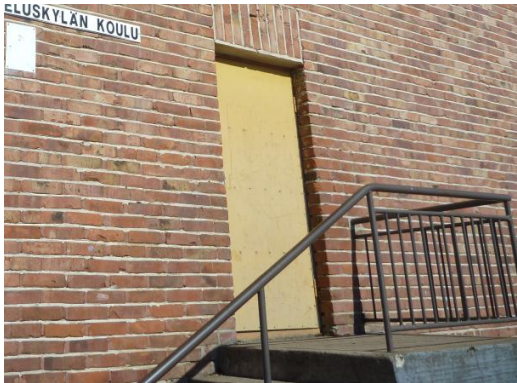
**Kuva 21.** Rakennuksen kaakkoispäädystä oven ulkopuolelle asennettu vanerilevy

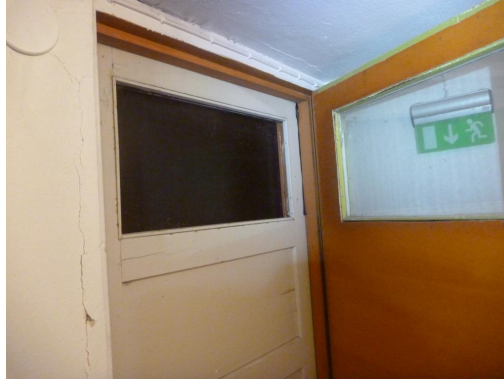
**Kuva 23.** Kaakkoispäädyssä sijaitseva kellarin ovi

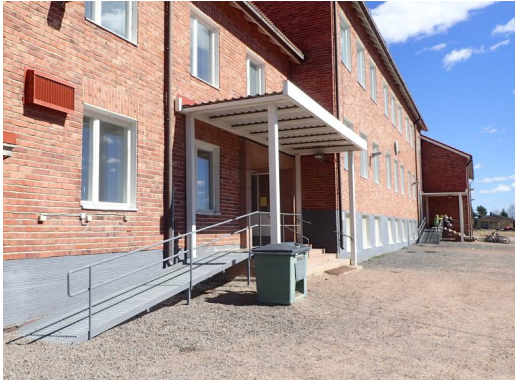
Kuva 24. Pääsisäänkäynnin portaat, luiska ja katos

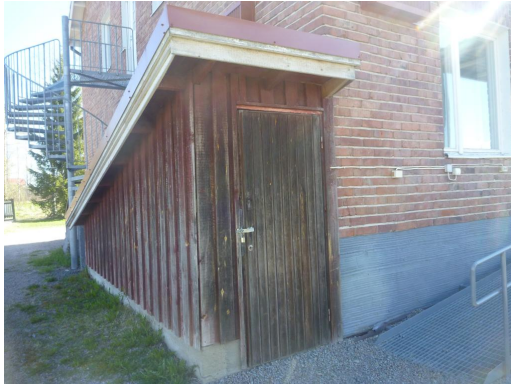
Luoteispäädyssä sijaitsee puurunkoinen katos. Katoksen julkisivut ovat laudoitettut ja vesikatteena toimii tiilikate. Katoksen kohdalla on betonirakenteiset portaat kellariin. Katoksen puuverhouksen maalipinnoitteet ovat kuluneet. Vesikate on hyväkuntoinen, joskin vähäistä jäkäläkasvustoa sen pinnoilla on havaittavissa. Katoksen ovi on puinen. Katokselle suositellaan julkisivulaudoituksen huoltomaalausta sekä vesikatteen huoltopesua tämän tarkastelujakson alkupuolella.

Kuva 28. Luoteispäädyn puinen katos

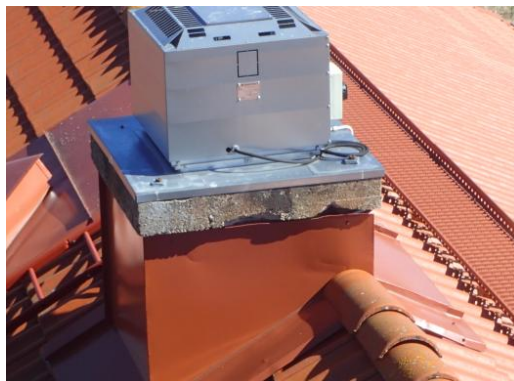
**Kuva 35.** Ilmanvaihtohormin betonissa lohkeama, liitos peltiin ei ole tiivis

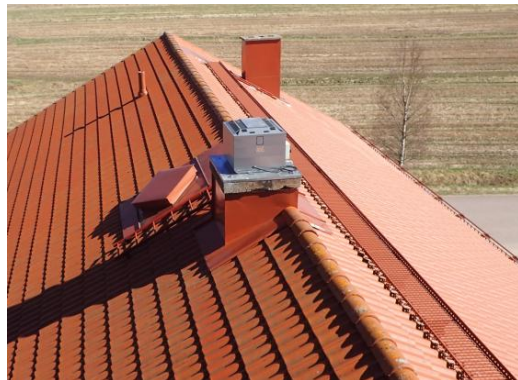
Kuva 38. Kattosilta ja kattoluukku

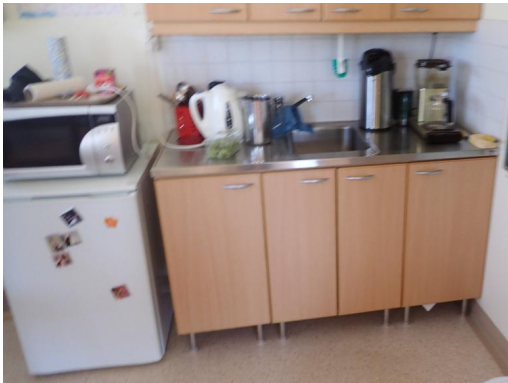
Opettajien taukahuoneen keittonurkkauksen pinnat ovat hyväkuntoiset. Kylmälaitteiden alta puuttuvat vuotokaukalot.

Kuva 48. Yleiskuva opettajien taukotilan keittiöstä

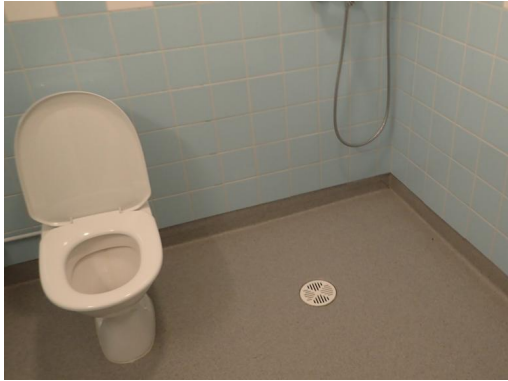
**Kuva 51.** Henkilökunnan pesuhuoneessa lattiapinnoitteena oli muovimatto

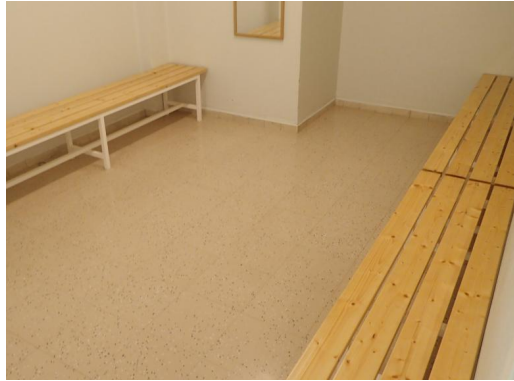
**Kuva 52.** Yleiskuva poikien pukuhuoneesta

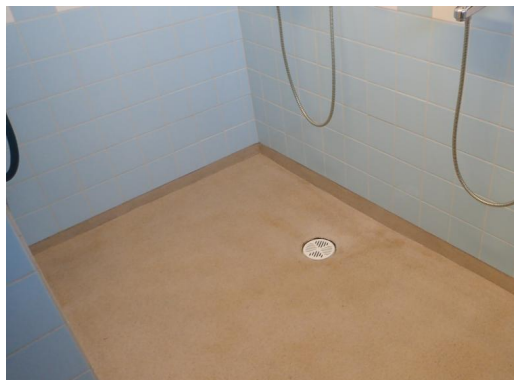
**Kuva 54.** Pesuhuoneen lattiassa akryylibetoni

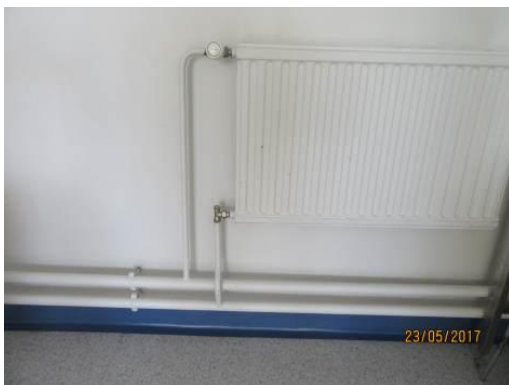
Kuva 5. Lämpöjohtot ja lämmityspatteri

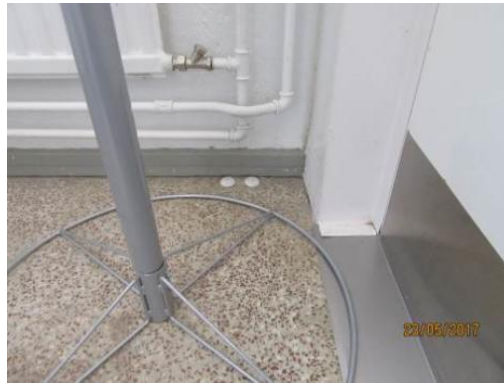
Kuva 8. Alapohjassa olleet lämpöjohdot on poistettu käytöstä

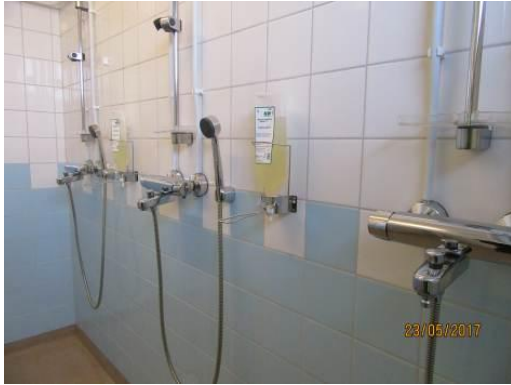
Kuva 11. Suihkuhanat ovat kunnossa

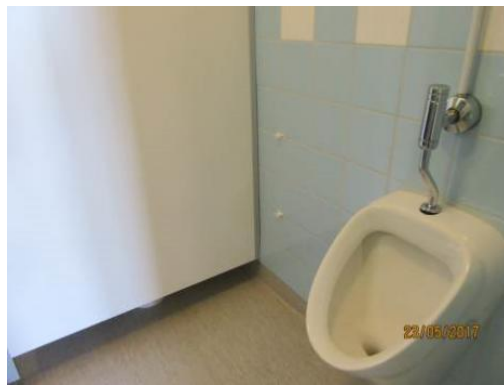
Kuva 14. Viemärlaitteiden kunto on hyvä

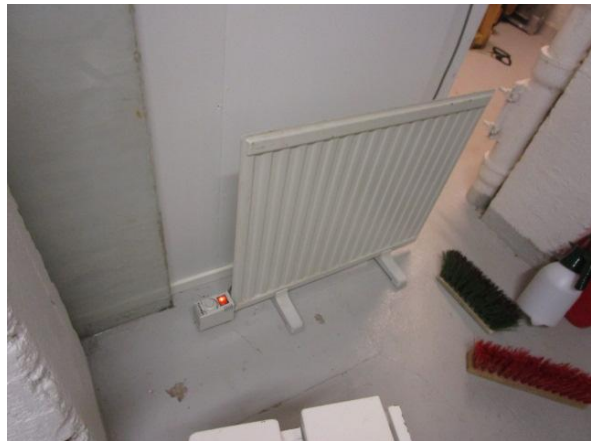
Kojeet ja laitteet ovat sähköisesti kunnossa.

Kuva 41. Näkymää siirrettävästä lämmittimestä.
