Haapaveden kaupunki  
Tekninen toimisto  
Rynnäkkötie 1  
86600 HAAPAVESI

## Vattukylän koulun altistumisolosuhteiden ja terveydellisen merkityksen arviointi

### Tiivistelmä

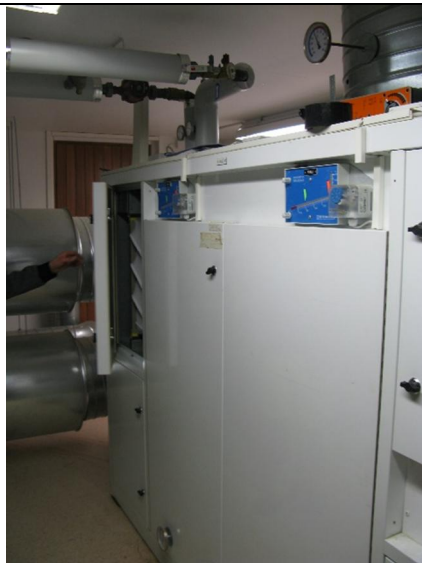
Kuva 28. Ilmanvaihtokone.

Rakennuksessa on koneellinen tulo-poistoilmanvaihto ja lämmöntalteenotto (kuva 28). Ullakolla on kaksi ilmanvaihtokonehuonetta, joissa on ilmanvaihtokoneet K1 ja K2 (kuvat 28, 30 ja 31). Kanavat ovat ullakkotilassa (kuva 29) ja näkyvillä sisätiloissa. Koneissa on automaatio-ohjaus. Lisäksi vesikatolla on erillisiä huippuimureita mm. poistoilmahuuvuille. Ilmanvaihto toimii täydellä teholla klo 6.00-17.00 ja puoliteholla klo 17.00-6.00. Kanavat on puhdistettu ja ilmamäärät säädetty vuonna 2015. Tuloilmasuodattimet ovat luokkaa M6 (kuva 32) ja ne vaihdetaan kerran vuodessa. Viimeksi ne on vaihdettu lokakuussa 2018 (kuva 33).
