Vattukylän Koulu

Kuntoarvio- ja PTS-suunnitelma

Rakenteet ja LVISA-tekniikka

Projekti 308911

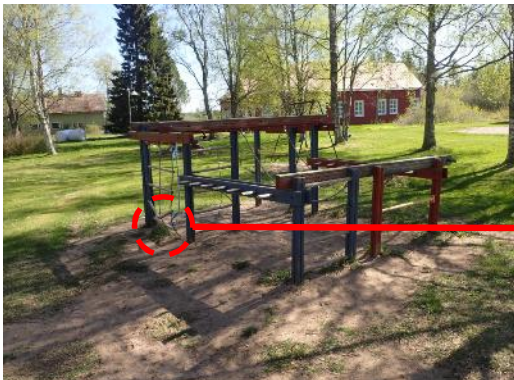
Leikkivarusteisiin kuuluu mm. teräksinen kiikku, puiset liukumäki, rimpuilutelineet sekä hiekkalaatikko. Leikkivälineiden maalipinnoitteet ovat kuluneet ja osa leikkivälineistä on havaintojen perusteella ikääntyneet ja huonossa kunnossa. Hiekkalaatikon reunus oli tarkastushetkellä rikki. Leikkialueen putoamissuojauksena oleva hiekka ei havaintojen perusteella ole riittävä putoamissuojaksi. Leikkivälineiden suositeltu käyttöikä on 15 vuotta ja leikkivälineiden kunto tulee tarkastaa vuosittain. Tässä kuntoarviossa suoritettu tarkastus ei vastaa vuosittaista tarkastusta. Leikkivarusteille suositellaan huoltomaalauksia ja tarkastuksia tarkastelujakson alkupuolella.

Kuva 5. Puinen rimpuiluteline paikoin huonokuntoinen

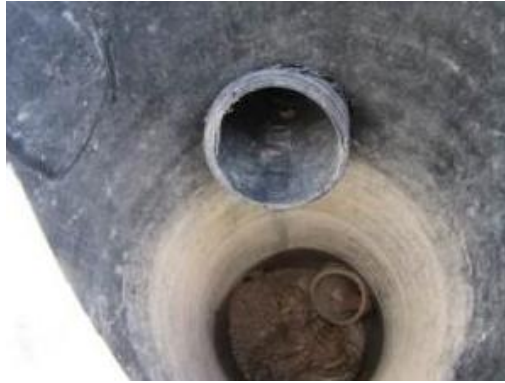
Rakennuksen kattovesien poisto on toteutettu räystäskourujen ja syöksyputkien kautta osittain rännikaivoihin ja osittain maahan. Syöksyputkien ja rännikourujen maalipinnoitteet ovat monin paikoin hilseilleet. Osa rännikaivojen sihdeistä oli täynnä roskaa kuten lehtiä ja soraa. Rännikaivoilta sadevedet on ohjattu sadevesiviemärein kaivoon. Osa kaivoista oli noussut, jonka vuoksi sadevesiviemärien kaadot eivät ole toimivat. Kaivoille suositellaan korjaustoimenpiteitä.

Kuva 12. Sadevesiviemärin putken pää nousee kaivossa ylöspäin

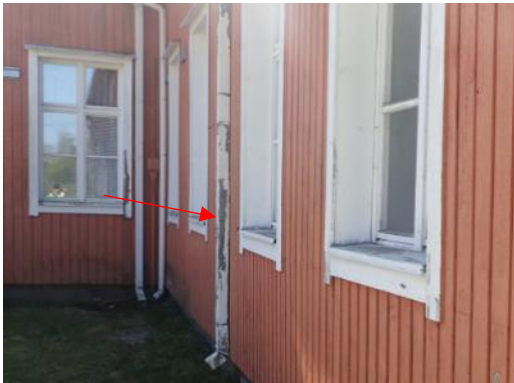
Kuva 13. Syöksyputken maalipinta hilseillyt

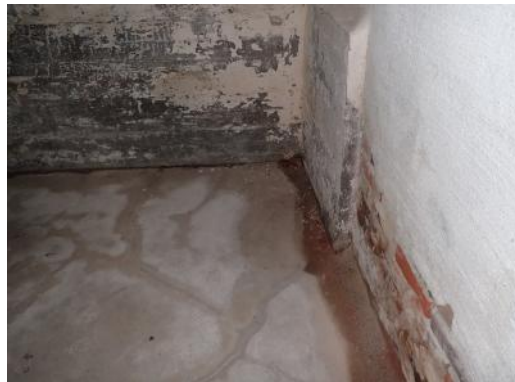
Rakennuksen perustukset ja perusmuurit ovat betonirakenteiset ja alapohjat maanvaraisia betoni-laattoja. Rakennuksessa sijaitsee kellaritila laitoskeittiön kohdalla. Kellaritilassa oli havaittavissa voimakasta maakellarimaista hajua ja ilma oli tunkkaista. Kellaritilojen lattioiden pinnoilla oli monin paikoin havaittavissa kosteusjälkiä sekä kosteuden aiheuttamia vaurioita seinien alaosissa rappausien irtoiluna. Kellaritilat ovat aikaisemmin toimineet kylmäsäilytystiloina ja kellarin seinissä on ollut aikaisemmin styrox-eristeet. Havaintojen perusteella styrox-eristeet ja ovenkarmien alaosat on katkaistu ja poistettu. Todennäköisesti ovenkarmit ja styrox-eristeet ovat kärsineet kosteusvaurioita maaperästä nousseen kosteuden vuoksi.

Kuva 17. Kellaritilan lattioissa kosteuden aiheuttamia jälkiä

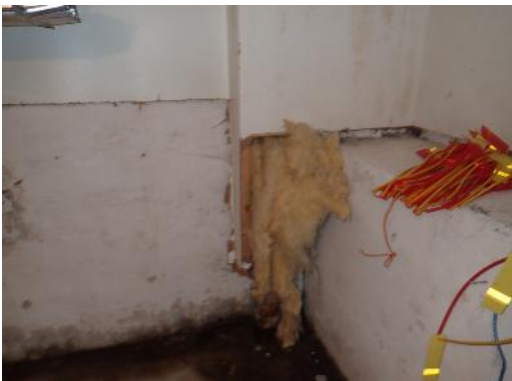
Kuva 18. Kellaritilan sisäseinärakenteita poistettu

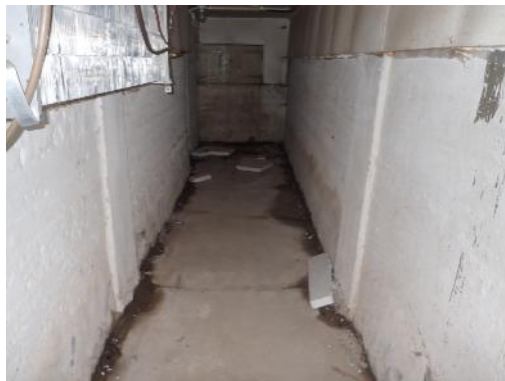
Kuva 19. Styrox-eristeitä poistettu seinien alaosaista

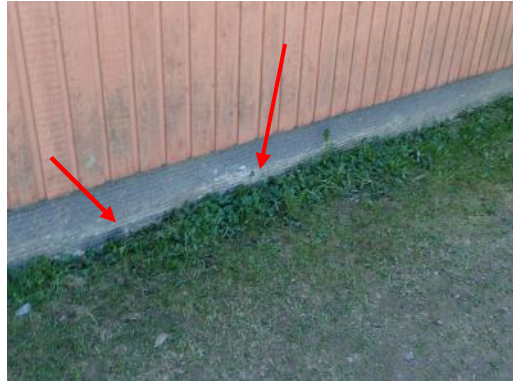
Kuva 27. Sokkeleiden maalipinnoitteet huonokuntoiset

Sokkeleiden pinnat ovat rapattuja ja maalattuja. Sokkeleiden rappauksissa ja maalipinnoitteissa havaittiin monin paikoin vaurioita. Sokkeleiden rappaukset ja maalipinnoitteet suositellaan korjattavaksi julkisivukorjausten yhteydessä.

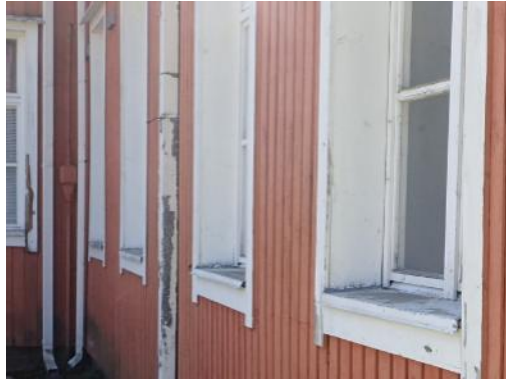
Rakennuksen ikkunat ovat yleisesti kolmipuitteisia puuikkunoita joissa on kolme lasia. Ikkunoissa ei ole eristyslasipakettia. Rakennuksessa on lisäksi yksittäisiä kiinteitä kolmilasisia puuikkunoita, joissa on eristyslasipaketti. Ikkunapuitteissa ja karmeissa on paikoin havaittavissa maalipintojen kulumaa. Yksittäisten ikkunoiden ulkopuitteiden ulkopinnoilla on havaittavissa merkittävimpiä vaurioita. Ikkunoiden iästä ei ollut lähtötietoja käytettävissä, mutta ne ovat todennäköisesti vuodelta 1993, jolloin rakennukseen on suoritettu peruskorjaus. Ikkunapeltien maalipinnoitteet ovat monin paikoin hilseileet ja ikkunapeltien kaadoissa on monin paikoin puutteita. Ikkunapeltien liittymät pielilautoihin eivät ole tiiviitä.

Kuva 31. Ikkunapelttien kaadoissa puutteita

Puuikkunoiden arvioitu tekninen käyttöikä on noin 50 vuotta. Mikäli ikkunat ovat vuodelta 1993, on niillä käyttöikä jäljellä vielä noin 25 vuotta. Ikkunoille suositellaan huoltomaalauksia sekä pahoin vaurioituneiden ikkunapuitteiden uusimisia. Lisäksi ikkunapielilautoitukset ja ikkunapellit suositellaan uusittavaksi julkisivuverhouksen uusimisen yhteydessä.

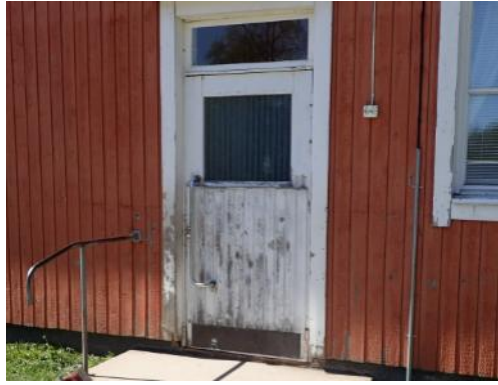
Rakennuksen ulko-ovet ovat puisia ja osittain lasiaukollisia ovia. Ovien ulkopinnoilla on panelointi. Ovien kunto on yleisesti huono. Ovien puupinnoilla on monin paikoin havaittavissa vaurioita maalipinnoitteissa ja paikoin myös laudoituksissa. Teknisen työn tilan ulko-oven karmissa havaittiin lahovaurioita. Ovien tiivistyksissä havaittiin myös puutteita. Ovet suositellaan uusittavaksi julkisivukorjausten yhteydessä.

Kuva 34. Ovien kunto paikoin huono

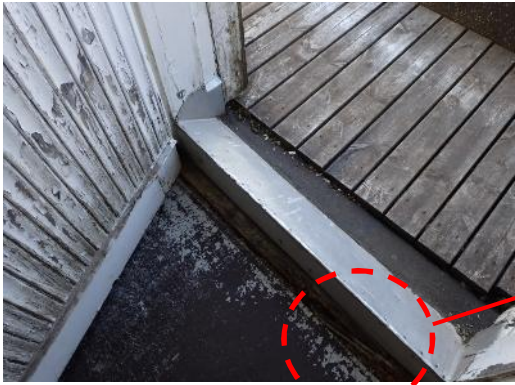
Kuva 35. Teknisen työn tilan ovi

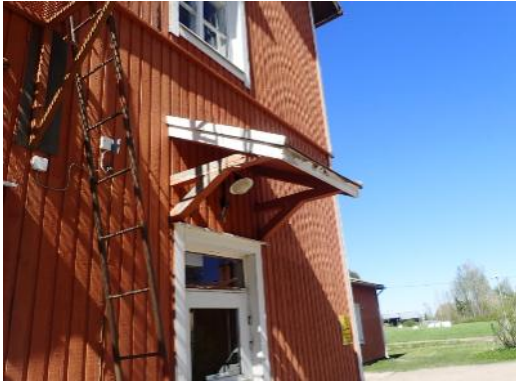
Kuva 37. Keittiön sisäänkäynnin kohdalla katos

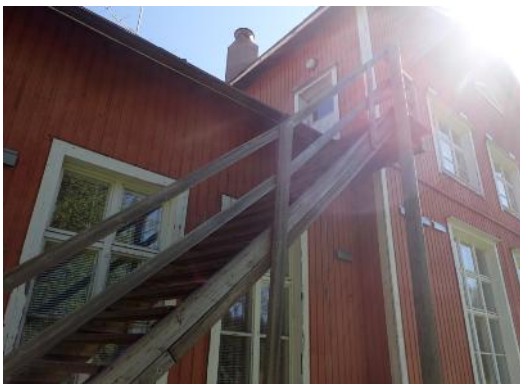
Rakennuksen länsipuoleisella seinustalla sijaitsee puurakenteiset portaat, jotka johtavat 2. kerrokseen teknisen työn tilaan. Puuportaiden kunto oli tarkastushetkellä huono. Portaissa on havaittavissa ikääntymisen merkkejä ja sen kantavat rakenteet ovat huonokuntoiset. Portaat heiluvat niillä kävellessä ja ne ovat notkolla. Portaiden käyttöä suositellaan rajoitettavaksi turvallisuussyistä ja portaat on suositeltavaa uusida julkisivukorjausten yhteydessä.

Kuva 39. Puiiset portaat lännenpuoleisella seinustalla

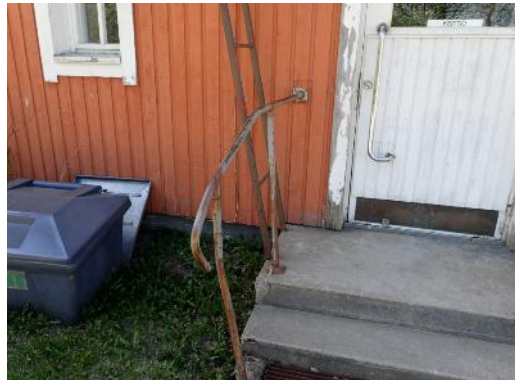
Rakennuksen sisäänkäyntien kohdalla sijaitsee betonirakenteiset portaat. Portaiden kohdalla on metalliset kaiteet, joiden maalipinnoitteet ovat huonokuntoiset. Keittiön sisäänkäynnin kohdalla betoniportaiden kaide on vääntynyt. Eteläpäädyssä sijaitsee betoninen luiska. Luiskan yläpäässä betonitason puuverhous oli huonokuntoinen. Muilta osin betoniportaiden kunto oli yleisesti tyydyttävä.

Kuva 42. Katoksen kaiteiden maalipinnoitteet ovat kuluneet

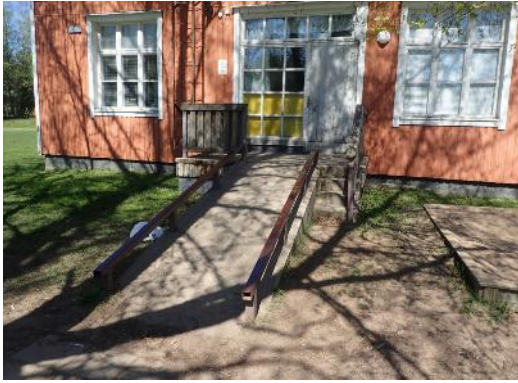
Kuva 43. Rakennuksen eteläpäädyssä betoninen luiska

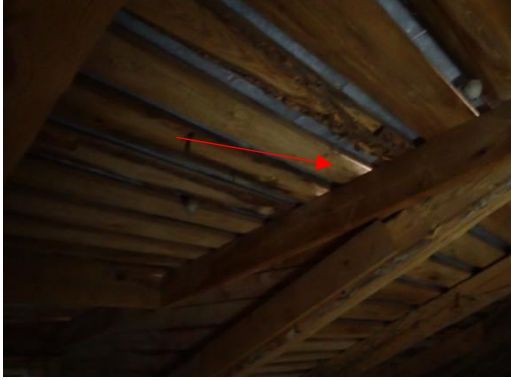
Vesikaton kunto on yleisesti huono. Vesikatteen maalipinnoitteet ovat monin paikoin irtoilleet ja katteen pinnoilla on havaittavissa korroosiovaurioita. Yläpohjasta tehtyjen havaintojen perusteella vesikatossa on aukkoja. Vesikaton ruodelaudoituksissa on havaittavissa kosteuden aiheuttamia jälkiä. Vesikatteen alla ei ole aluskatetta.

Kuva 51. Yläpohjasta havaittavissa vesikatteen aukkoja

Vesikatto suositellaan uusittavaksi tarkastelujakson alkupuolella.

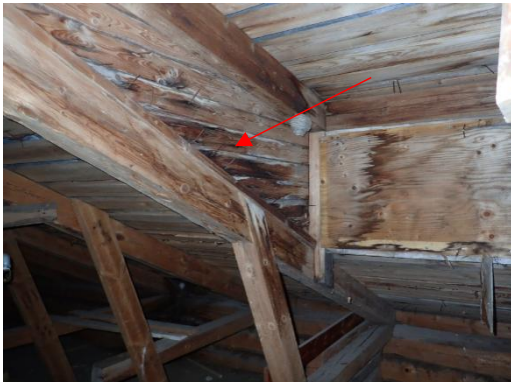
Kuva 53. Yläpohjassa havaittavissa kosteuden aiheuttamia jälkiä

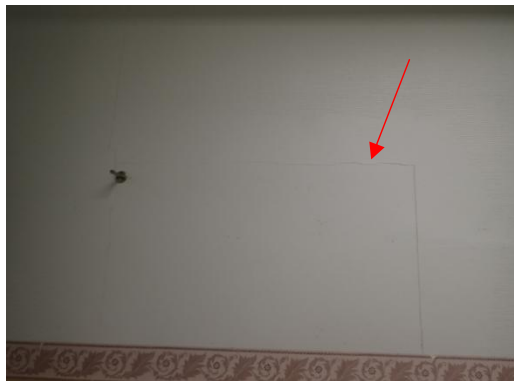
Rakennuksessa on muutamia erilaisia seinäpinnoitteita. Kuivien tilojen seinäpinnoitteet olivat yleisesti maalattuja levy-pintoja tai tapettia. Käytävillä seinät olivat noin puoleen väliin asti paneloidut. Yleisesti seinäpinnoitteet olivat hyväkuntoisia, mutta niiden pinnoilla oli paikoin normaalia käytöstä aiheutunutta kulumista ja paikoin halkeilua.

Kuva 60. Maalattua levy-pintaista seinää, paikoin halkeilua

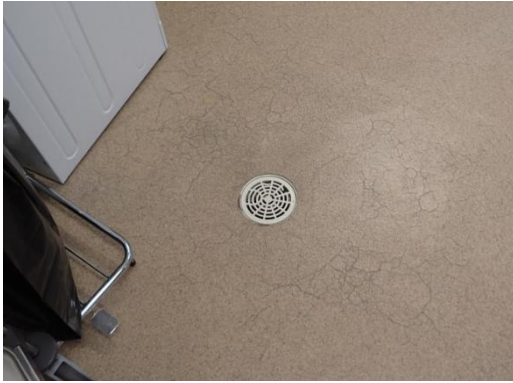
Rakennuksessa sijaitsee yksi keittiötila. Keittiötila toimii jakelukeittiönä. Keittiön lattiamateriaalina on akryylibetoni ja seinät ovat laatoitetut noin 1,5m korkeuteen. Seinien yläosat ovat maalattuja. Lattianpinnoitteessa havaittiin paikoin halkeilua. Pääosin halkeilut ovat pinnoitteen yläpinnassa, mutta yksittäisiä syvempiä halkeamia myös havaittiin. Halkeilujen kautta on vesien pääsy rakenteisiin mahdollista. Tarkastushetkellä lattian pintakosteudet eivät olleet koholla. Akryylibetonin arvioitu tekninen käyttöikä on 25 vuotta. Mikäli lattiapinnoite on vuodelta 1993, on sen tekninen käyttöikä päättyneessä. Keittiön lattiapinnoite suositellaan uusittavaksi.

Kuva 64. Keittiön lattiapinnoitteessa paikoin halkeilua

Toimenpiteet: Henkilökunnan märkätilan saneeraus (1-5 vuotta), Wc-tilojen saneeraus (1-5 vuotta), Keittiön lattiapinnan uusiminen (heti)

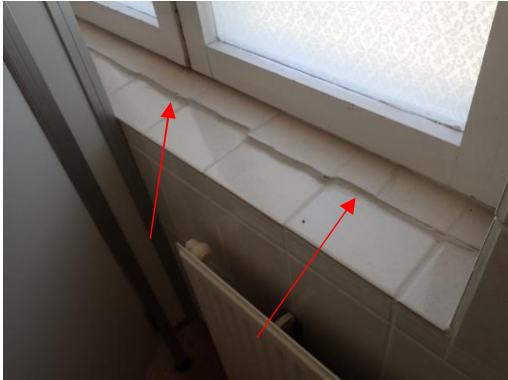
Rakennuksissa on muutamia pesuhuoneita. Oppilaiden pesuhuoneita sijaitsee ensimmäisessä kerroksessa, henkilökunnan pesuhuone sijaitsee toisessa kerroksessa. Oppilaiden pesuhuoneessa lattiat ovat akrylibetonia ja seinät ovat laatoitettut. Henkilökunnan pesuhuoneessa lattiassa on muovimatto ja seinissä muovitapetti. Pesuhuoneen pinnoitteiden tekniset käyttöiät ovat todennäköisesti ylittyneet, joten pesuhuoneelle suositellaan saneerausta tarkastelujakson alkupuolella. Pesuhuoneessa sijaitsevan ikkunan kohdalla ikkunaenkin laatoitukset olivat haljonneet. Halkeamakohtassa oli silikonitiivistys. Haljenneet laatat suositellaan uusittavaksi. Pesuhuoneiden kunto oli yleisesti tyydyttävä.

Kuva 70. Ikkunapenkin laatoitukset haljenneet

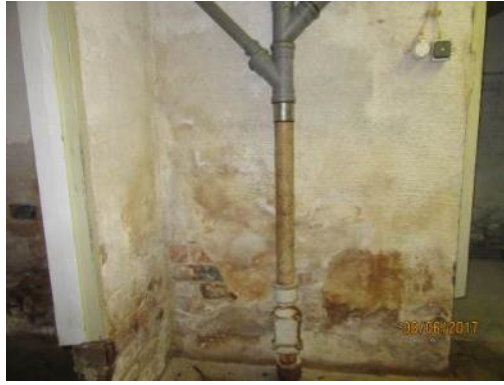
Jätevedet viemäroidään kunnalliseen järjestelmään. Rakennuksen ulkopuolella olevien viemärien materiaalista ei pystytty tekemään havaintoja. Kaivot ovat betonirakenteisia. Viemärit ovat pääosin muoviviemäreitä kumirengasliitoksin, vähäisiltä osin vanhoja valurautaviemäreitä lyijyliitoksin. Ulakolla olevissa tuuletusviemäreissä tulisi olla lämpöeristyksset. Kellarissa on heikkokuntoisia vanhoja valurautaviemäreitä.

Kuva 52. Muoviviemärit liitetty vanhaan valurautaviemäriin

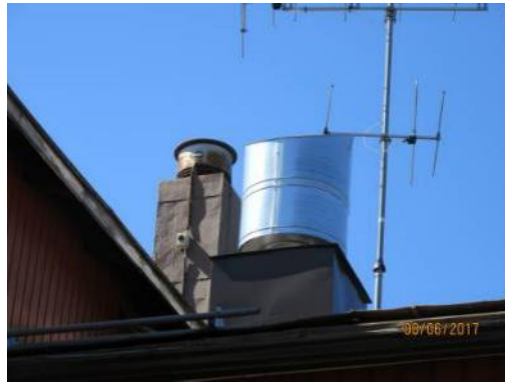
Kuva 64. Vanha huippuimuri ja IV-koneen ulospuhallushajoittaja

Toimenpiteet: Käytöstä poistettujen huippuimurien purkaminen (1-5 vuotta)

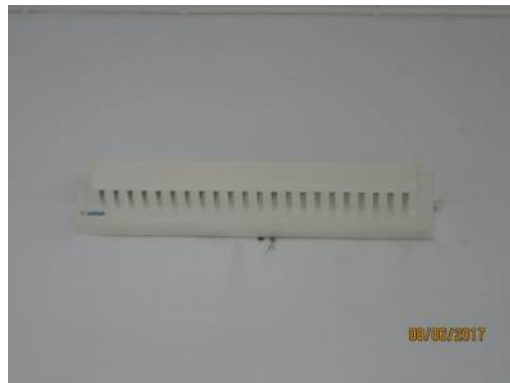
Ilmanvaihtokanavat ovat näkyviltä osiltaan kuumasinkittyjä teräskanavia. Ilmanvaihtokanavien eristyksen kunto on kunnossa ja riittävät. Ilmanvaihtokanavat on puhdistettu 2015. Koulujen ilmanvaihtokanavat tulisi puhdistaa viiden vuoden välein. Päätelaitteet ovat järjestelmään soveltuvia tulo- ja poistoilmaventtiileitä sekä tuloilman suutinkanavia. Opetustiloissa on 1993 peruskorjauksessa asennettuja korvausilmaventtiileitä. Opetustilojen korvausilmaventtiilit tulisi poistaa.

Kuva 69. Opetustilan vanha korvausilmaventtiili

Kunto: 3 tyydyttävä

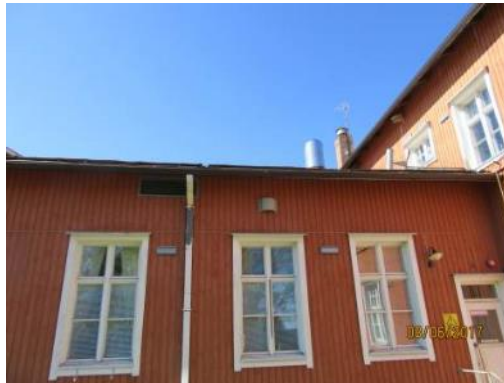
Kuva 70. Korvausilmaventtiilien ulkosäleiköt ikkunoitten välissä

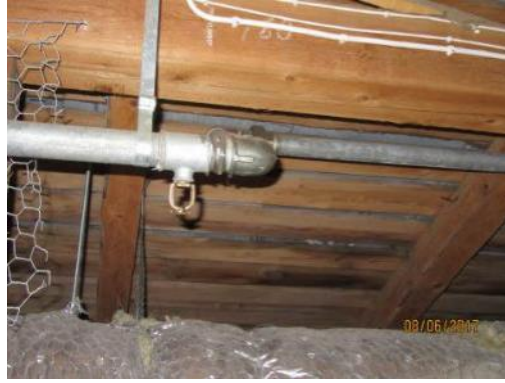
Kiinteistössä on ollut sprinkler sammutusjärjestelmä joka on poistettu käytöstä. Sammutusjärjestelmä on ns. kuivaputkijärjestelmä. Palokunnan syöttöliittimet ovat etupihan puoleisella seinustalla. Sammutusjärjestelmän putkistot ovat kuumasinkittyjä teräsputkia. Sammutusjärjestelmän suojaamat alueet ovat olleet ullakotilat.

Kuva 75. Sprinkler suuttimista on poistettu sulakkeet

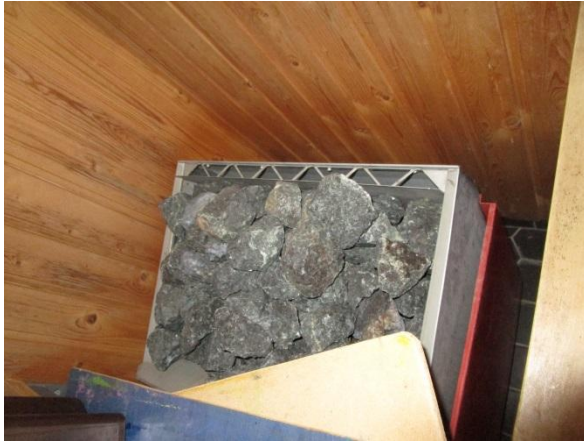
Kuva 105. Käytöstä poistettu kiuas
