Haapaveden kaupunki  
Tekninen toimisto  
Rynnäkkötie 1  
86600 HAAPAVESI

## Mäkirinteen koulun altistumisolosuhteiden ja terveydellisen merkityksen arviointi

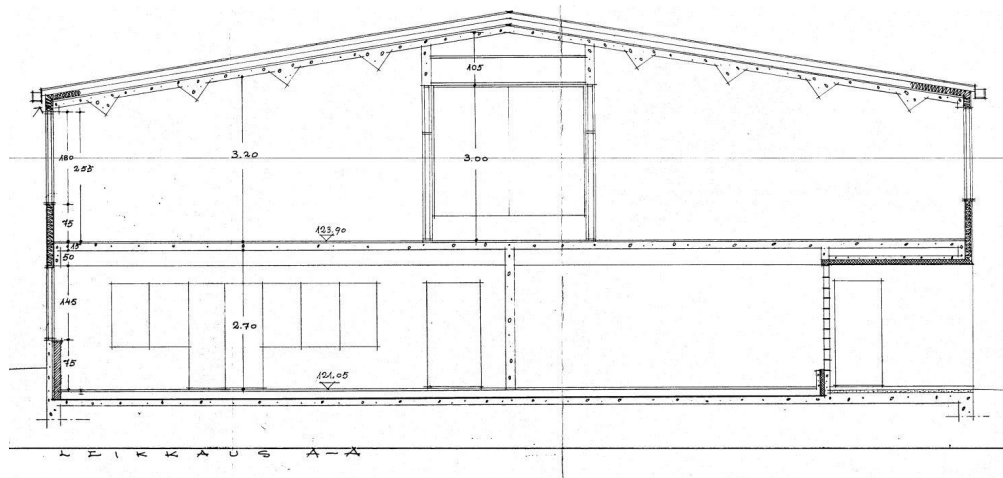
Mäkirinteen koulu on peruskorjattu vuonna 2002. Peruskorjauksessa on uusittu mm. ikkunat, osa ulkoseinä rakenteista, pääosa B-osan kellarikerroksen alapohjista, vesikate, pintamateriaalit, kalusteita ja LVIS-tekniikka (kuvat 1 - 3).

Kuva 1. Leikkauspiirustusote vuodelta 1959 (1).

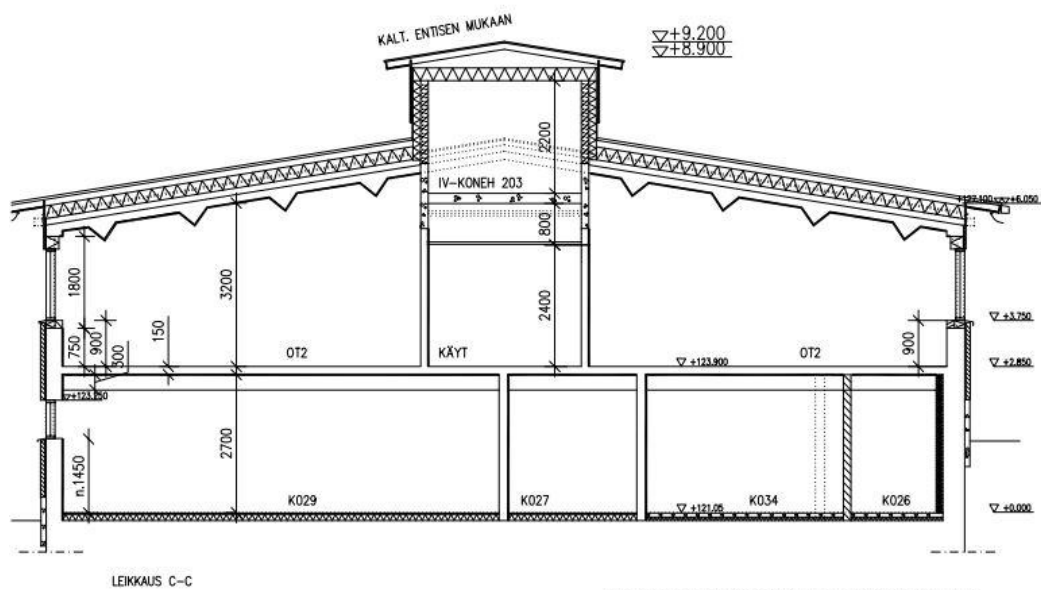
Kuva 2. Leikkauspiirustusote vuodelta 2002 (2).

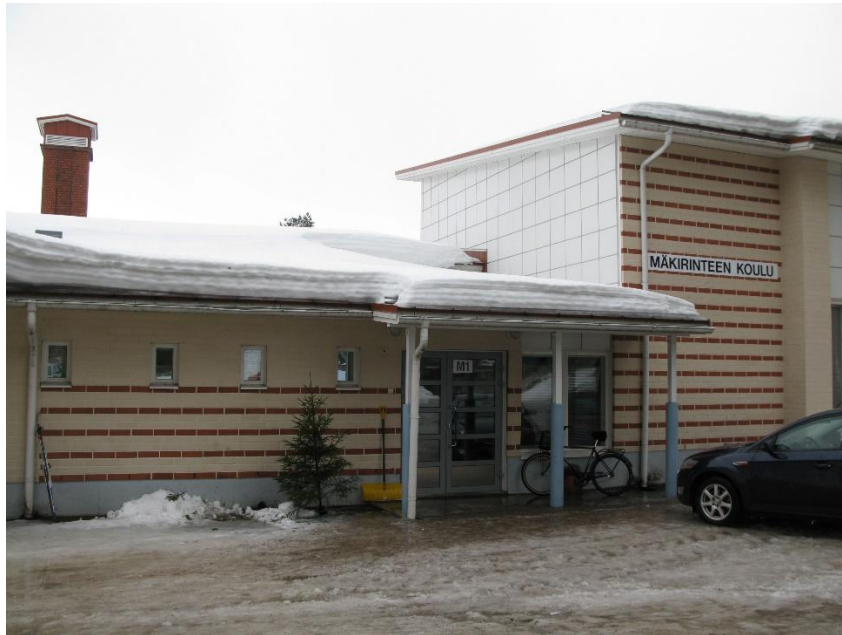
Kuva 3. Julkisivu sisäänkäynnin alueelta.

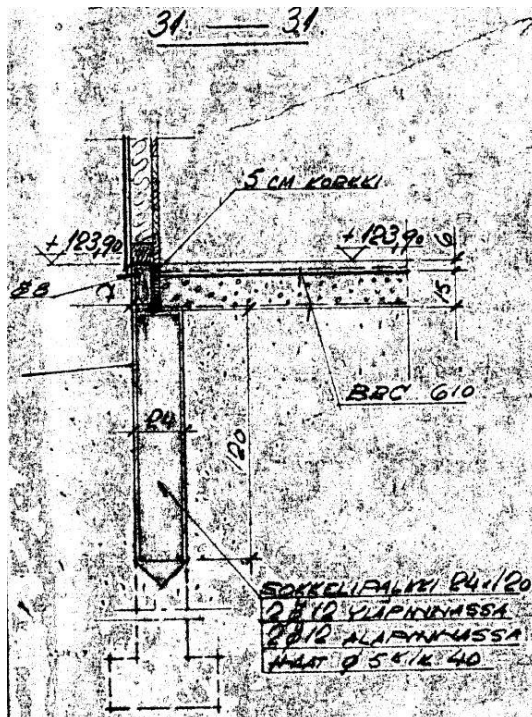
Vanhassa rakenneleikkauksessa alapohjarakenne on esitetty kevytsorabetonilla eristettynä maanvaraisena laattana (kuvat 4 ja 5), mutta toteutettu kuntotutkimuksen (5) mukaan kaksoislaattana. Ulkoseinät ovat olleet puurakenteisia tai kevytbetoni-/teräsbetoni seiniä, jotka on peruskorjattu uusimalla julkisivuverhoukset (kuva 3) ja materiaaleja puurunkoisista seinistä. Osa vanhoista rakenteista on kosteusteknisiä riskirakenteita, kuten B-osan kellarikerroksen sisäpuolelta eristetyt kuorimuuratut maanvastaiset seinät ja A-osan maata vasten eristämättömät kaksoislaatta-alapohjat.

Kuva 4. Vuoden 1959 perustusleikkaus (1) opetustilan 114 kohdalta, jossa vanha alapohjarakenne.

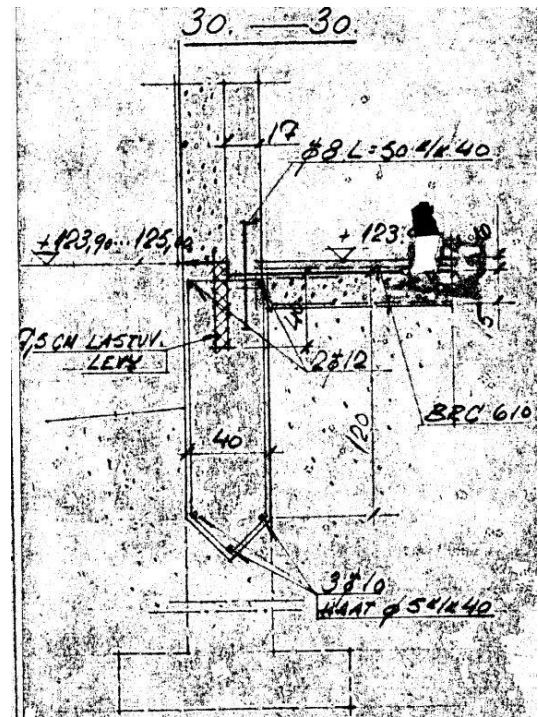
Kuva 5. Vuoden 1959 perustusleikkaus (1) opetustilan 114 kohdalt rakennuksen päädyssä.

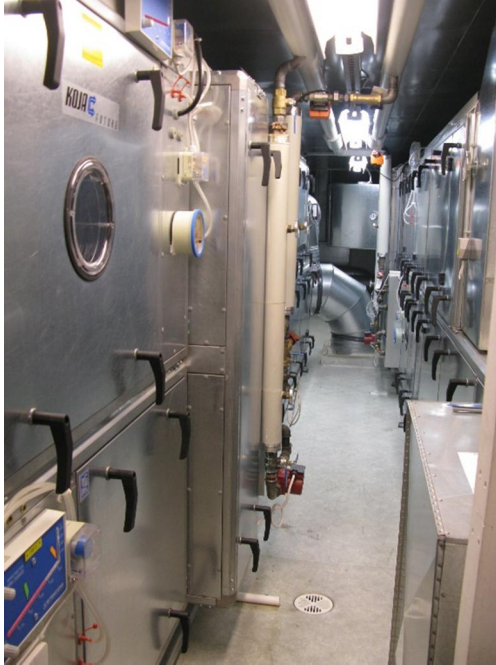
Mäkirinteen koulussa on useita koneellisia tulo-poistoilmanvaihtokoneita ja konehuoneita. Konehuoneita ovat mm. B-osan ullakkokerroksessa (kuva 6) ja kellarikerroksessa sekä A-osan liikuntavälinevaraston 112 yläpuolella. Ilmanvaihto on päällä koko ajan ja siinä on lämpötila-/hiilidioksidiohjaus ja lämmöntalteenotto. Tuloilmasuodattimet ovat luokkaa F7 ja ne vaihdetaan kerran vuodessa. Ilmanvaihto on puhdistettu viimeksi vuonna 2013 ja säädetty vuonna 2015. Terveystilojen B-osan kellarikerroksessa on oma ilmanvaihtokone (kuva 7).

Kuva 6. B-osan ilmanvaihtokonehuone 203. Koneet K1 ja K2.

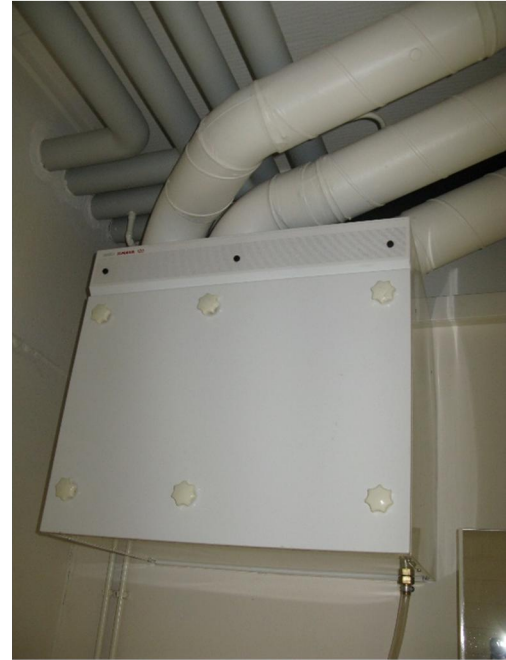
Kuva 7. Terveystieteiden vastanottotilojen ilmanvaihtokone.

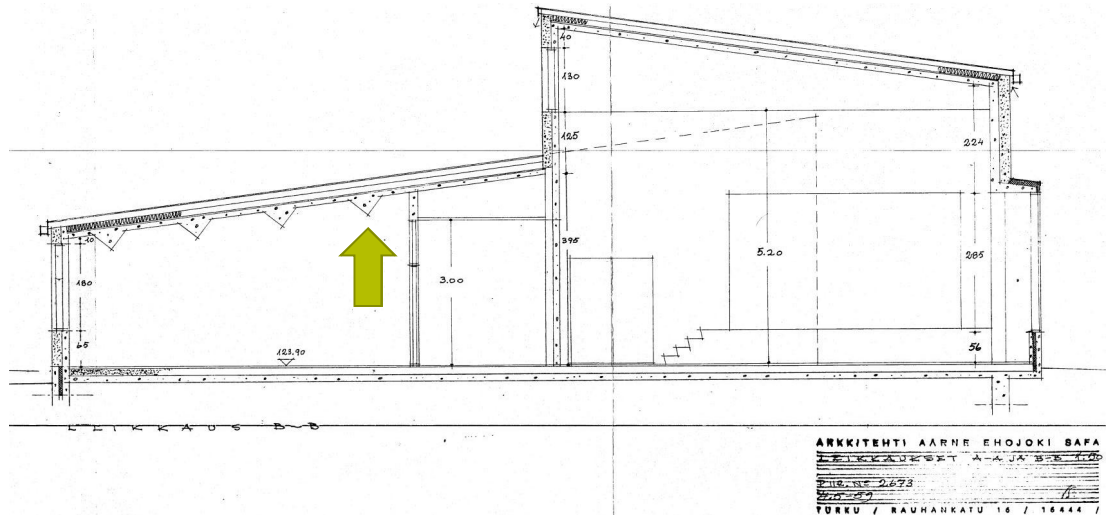
Ilmanvaihtokoneita on välinevaraston yläpuolella kaksi kappaletta, joista toinen kattaa liikuntasalin alueen ja toinen muut A-osan tilat. Yläpohjarakenteessa on kolmion muotoisia palkkeja, joihin käytäväseinän tuloilmapäätteiden tuloilmasuihku törmää osassa opetustiloista (kuva 14). Muutamissa opetustiloissa tuloilma on tuotu kanavilla käytäväseinältä keskeiseksi tilaa ilmanjaon parantamiseksi (kuva 15).

Kuva 14. A-osan leikkauspiirustus vuodelta 1959 (1). Kolmion muotoiset palkit ylälaattapalkistossa.

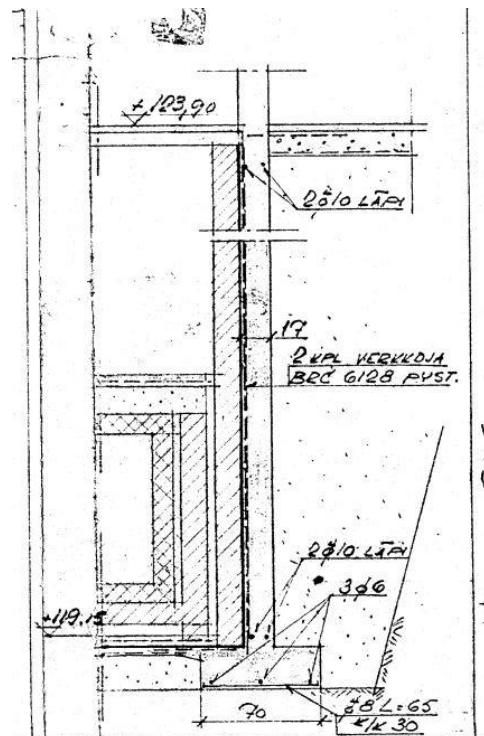
Varastossa 154 olevalla kanavalla tuodaan raitisilma kellarikerroksen ilmanvaihtokoneelle. Läpivientien kautta ei todettu kulkeutuvan vuotoilmaa ja raot on tiivistetty (kuva 19). Varaston 154 ja luokan 153 väliseinälinjalla kellarikerros päättyy ja esim. luokka 153 on maanvaraisen alapohjan alueella (kuva 20).

Kuva 20. Vuoden 1959 perustusleikkaus (1) varaston 154 ja luokan 153 kohdalta.

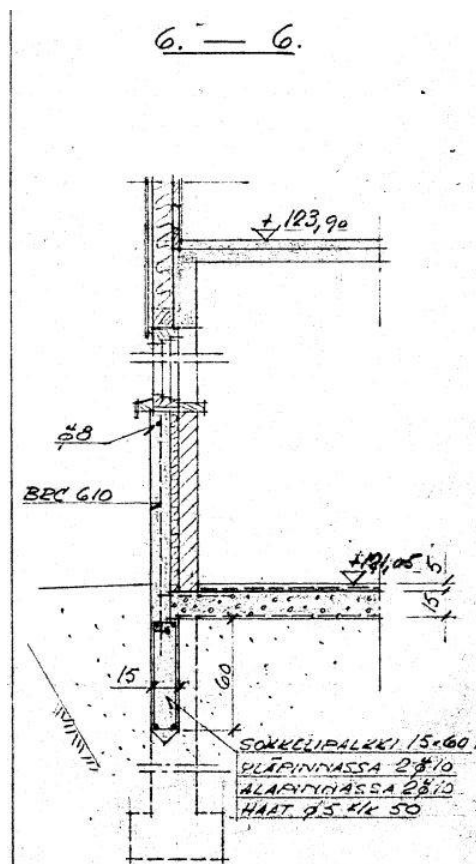
tehty uusi julkisivuverhous (kuva 21). Mikrobivaurioita on todettu yhdessä ulkoseinäeristeenäytteessä kolmesta (opetustila K013, kuva 24). Ko. rakenteen avauskohdalla on ollut aistittavissa mikrobiperäistä hajua.

Kuva 21. Vuoden 1959 rakenneleikkaus vastaanottohuoneen K003 alueelta.

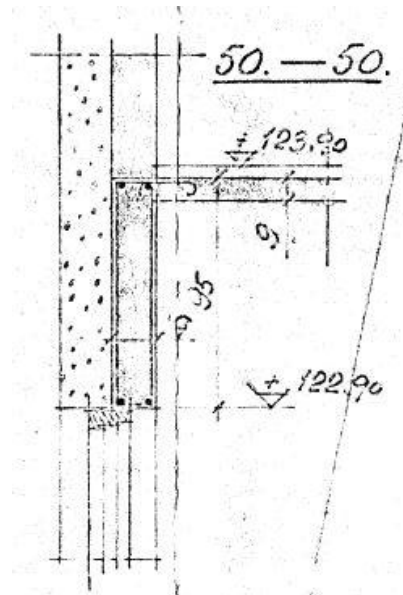
Kuva 22. Vuoden 1959 rakenneleikkaus tilan K009 kohdalta rakennuksen päätyseinästä.

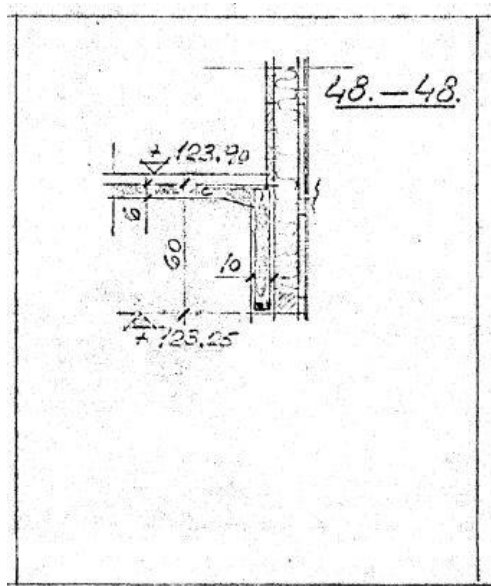
Kuva 23. Vuoden 1959 rakenneleikkaus puurunkoiselta ulkoseinäalueelta.

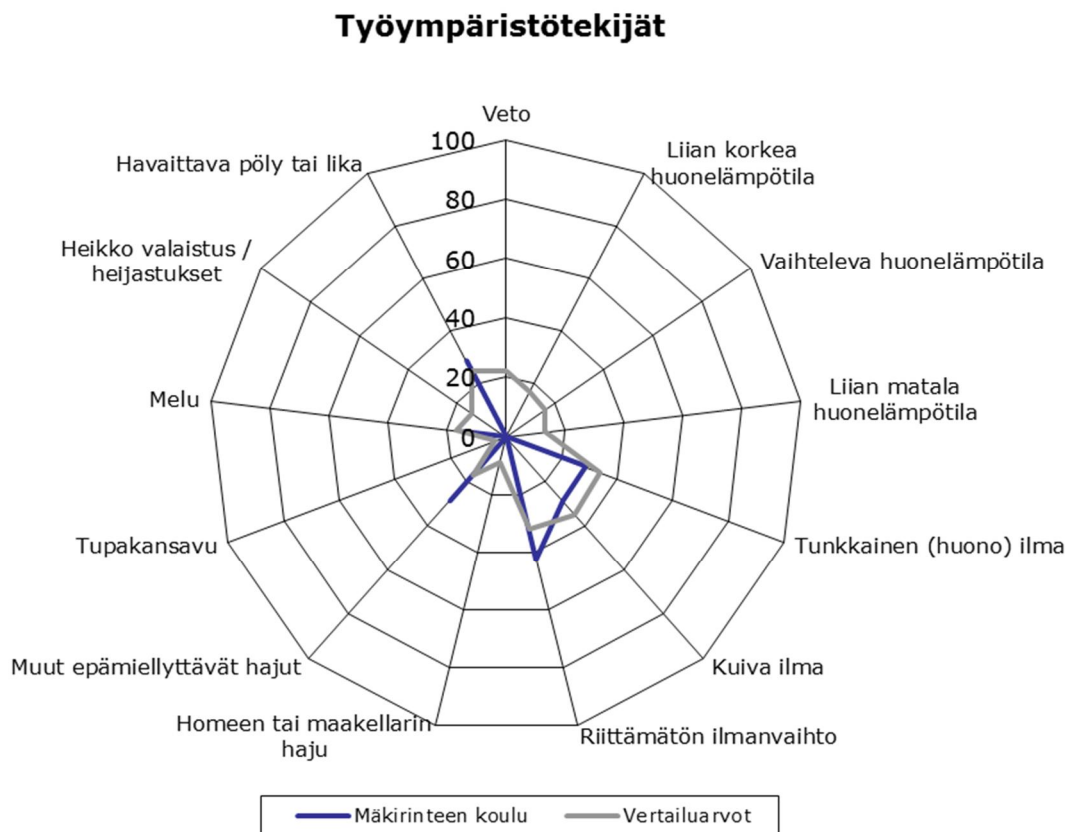
Alkuvuodesta 2018 kaikkiin Haapaveden kouluihin tehtiin sisäilmastokysely koettujen sisäilmasto-ongelmien kartoittamiseksi (Lausunto SISYMP-2018-375361. 3.4.2018). Mäkirinteen koululla kyselyyn vastasi vain seitsemän ja osallistumisaktiivisuus oli heikko (39 %), joten tulos ei edusta koko kohdejoukkoa. Yleensä vastaamatta jättävät herkimmin ne, jotka eivät koe ongelmia. Vastaajien mukaan ilmanvaihto koulussa on riittämätön ja lisäksi koulussa koetaan haittaa epämiellyttävistä hajuista (kuva 29). Muilta osin koettu olosuhdehaitta oli tavanomaista tasoa. Vastaajat raportoivat psykososiaalisesta kuormituksesta, väsymyksestä, keskittymisvaikeuksista, päänsärystä sekä ihon ja limakalvojen ärsytysoireista tavanomaista yleisemmin.

Kuva 29. Tilojen käyttäjien kokemat työympäristöhaitat ("haittoja joka viikko"). Mäkirinteen koulu.
