Puutionsaaren aurinkovoiman tuotantoalueen vesienhallintasuunnitelma

Hulevesiselvitys, vesienhallinnan suunnitelma sekä arvio
vesistövaikutuksista

Päiväys	31.10.2023
Laatija	Miisa Viiliäinen, Charlotta Toiskallio, Petra Tallberg
Tarkastaja	Simo Tammela
Hyväksyjä	Tiina Okkonen
Projektinumero	YKK68117

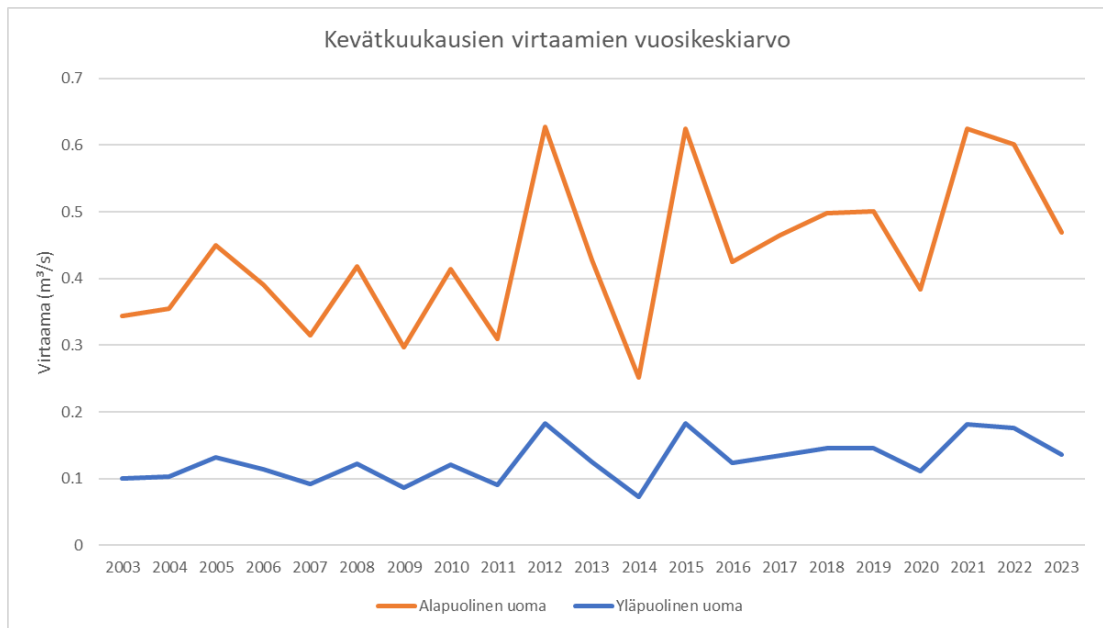
Kuva 12 Hankealueen ala- ja yläpuolisten uomien kevät (huhti-kesäkuu) virtaamien vuosikeskiarvot havaintojaksolla 2003–2023.

Vertaamalla kesä- ja kevätkuukausien virtaamia (Kuva 11 ja Kuva 12) koko vuoden virtaamiin nähdään, että koko vuoden virtaamat seuraavat melko hyvin kevätkuukausien virtaamia. Ainoastaan vuosina 2017–2019 virtaaman vuosikeskiarvot ovat olleet matalat, vaikka kevätkuukausien virtaamat ovat olleet korkeahkot.

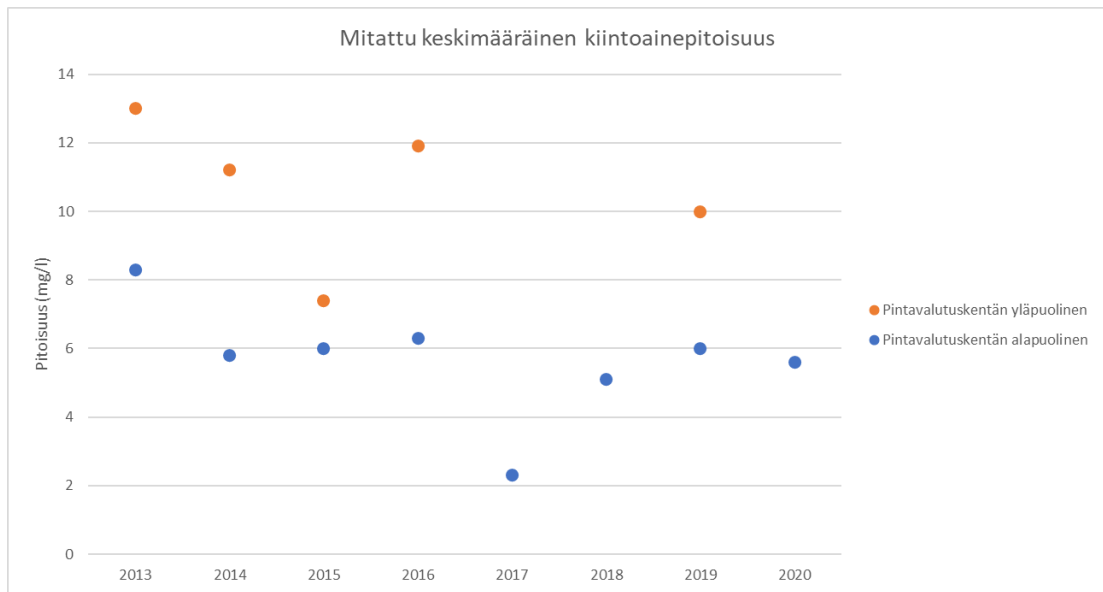
Kuva 21 Päästötarkkailussa mitatut pintavalutuskentän ala- ja yläpuoliset kiintoainepitoisuudet.

Mittaustulosten perusteella vuosikuormitukset ovat laskeneet tuotannon vähenemisen ja lopettamisen jälkeen¹⁴. Koko alueelta lähtevän veden keskimääräinen fosforipitoisuus sijoittuu luokitukseltaan pääasiassa tyydyttävään ja hyvään luokkaan, ja pintavalutus kentälle tulevan välttävään ja tyydyttävään luokkaan (Kuva 19). Alueelta lähtevän sekä pintavalutus kentälle tulevan veden keskimääräiset typpipitoisuudet sijoittuvat tyydyttävään luokkaan (Kuva 20). Kiintoainepitoisuus on alueelta lähtevässä vedessä vähän tai paljon ominaiskuormituslukua korkeammalla, käytetystä lähteestä riippuen, ja pintavalutus kentälle tulevassa vedessä merkittävästi korkeammalla (Kuva 21).
