# Haapaveden Alakoulu Kuntoarvio- ja PTS-suunnitelma

Rakenteet ja LVISA-tekniikka

10.8.2017

Projekti 308911

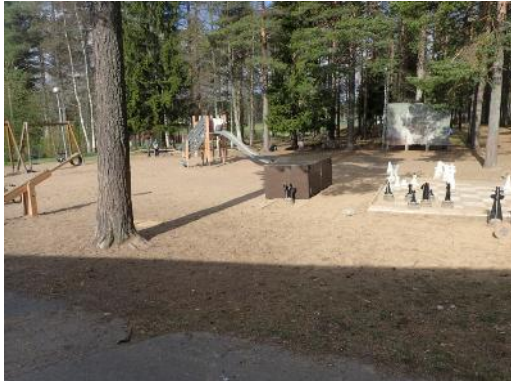
Leikkipaikalla on tavalliset leikkivälineet (rimpuilutelineet, kiikut, ym.). Leikkivarusteissa ei havaittu merkittäviä puutteita tai vaurioita, joskin maalipinnoitteet ovat hiukan kuluneet. Havaintojen perusteella leikkialueen päällysteenä oleva hiekka ei ole riittävä putoamissuojaksi. Leikkivarusteille suositellaan huoltomaalauksia sekä vuosittain tehtävää tarkastusta.

Kuva 3. Yleiskuvaa leikkialueesta

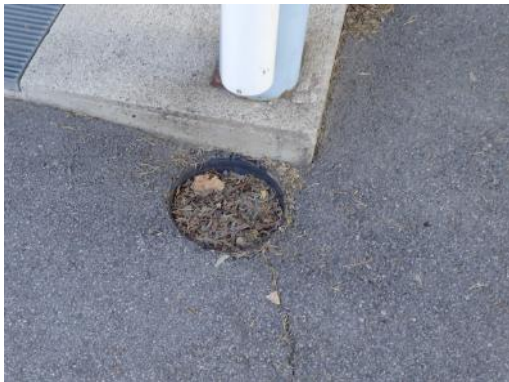
Kuva 9. Rännikaivossa paljon roskia

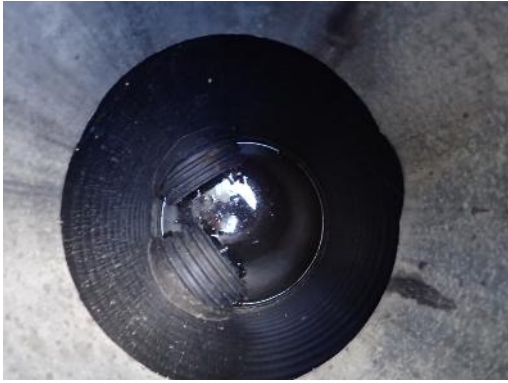
Rakennuksen vierustalla havaittiin salaojajärjestelmän tarkastuskaivoja. Tarkastuskaivoista tehtyjen havaintojen perustella salaojajärjestelmässä ei havaittu puutteita tai vaurioita. Salaojajärjestelmät on suositeltavaa kuvata ja huuhdella tarvittaessa.

Kuva 13. Salaojajärjestelmän tarkastuskaivo

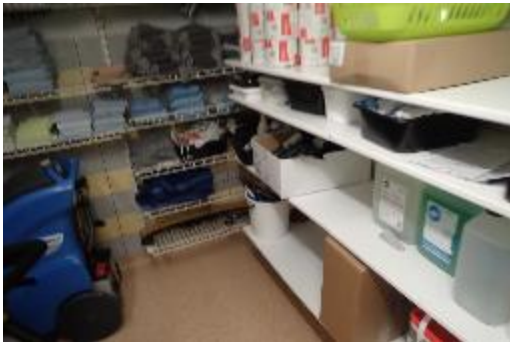
Siivoushuoneita on sijoitettu eripuolille kiinteistöä. Siivoushuoneiden lattiapinnoitteena oli yleisesti muovimatto ja seinät osittain maalattuja ja osittain laattapintaiset. Siivoushuoneet olivat yleisesti hyväkuntoiset.

Kuva 55. Yleiskuva siivoushuoneesta

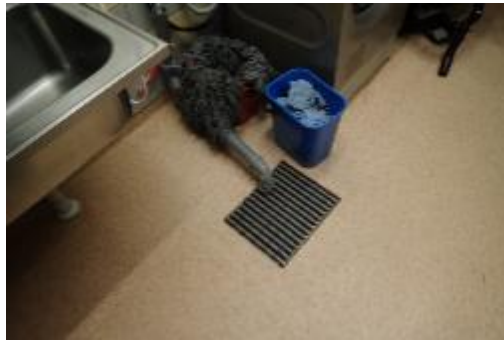
Kuva 56. Yleiskuva siivoushuoneesta

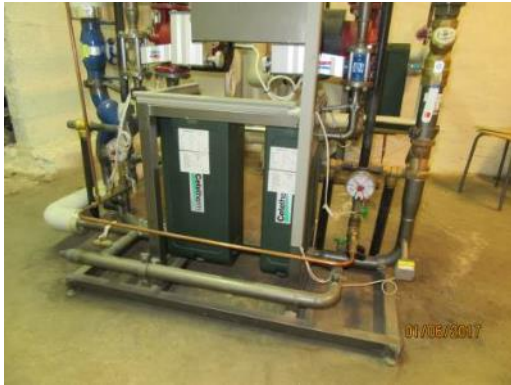
Lämmönjakokeskus laitteineen on vuodelta 2002. Lämpimän käyttöveden lämmönsiirrin on vuodelta 1977. Lämmityksen ja lämpimän käyttöveden säädöt on toteutettu rakennusautomaatiojärjestelmällä. Lämmönjakokeskuksien keskimääräinen tekninen käyttöikä on noin 20 vuotta. Kalvopaisunta-astioiden ja kiertovesipumppujen keskimääräinen tekninen käyttöikä on yli 25 vuotta.

Kuva 57. Lämmönjakokeskus

**Kunto:** Lämmönjakokeskus: 3 tyydyttävä. Lämmitysverkostojen kiertovesipumput: 3 tyydyttävä, Säätölaitteet: 4 hyvä, Kalvopaisunta-astiat: 3 tyydyttävä.

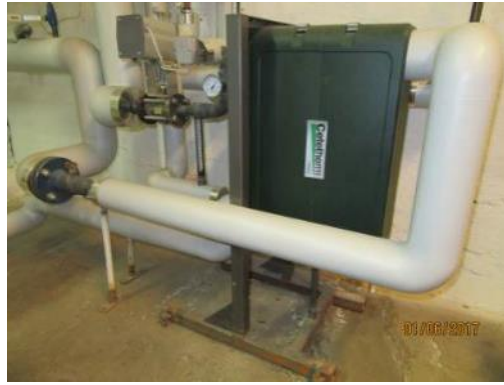
Kuva 58. Lämpimän käyttöveden lämmönsiirrin

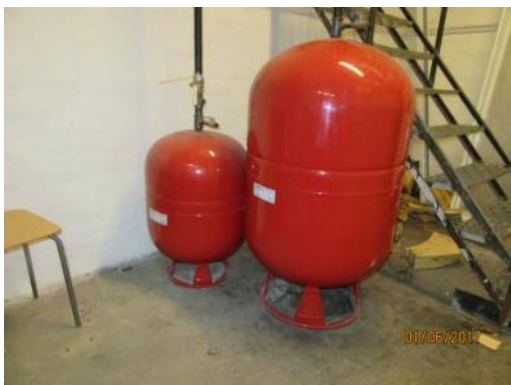
Kuva 59. Paisunta-astiat

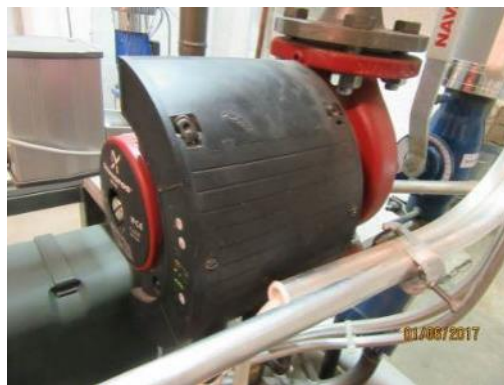
Kuva 60. Lämmitysverkoston kiertovesipumppu

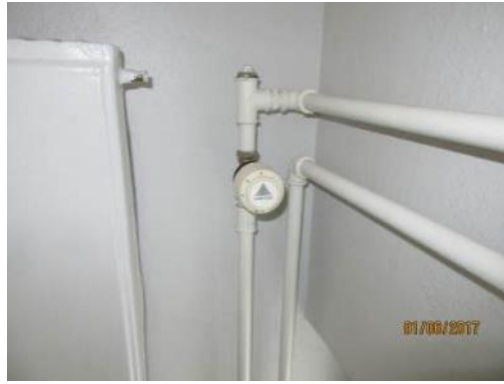
Kuva 62. Patteriventtiili

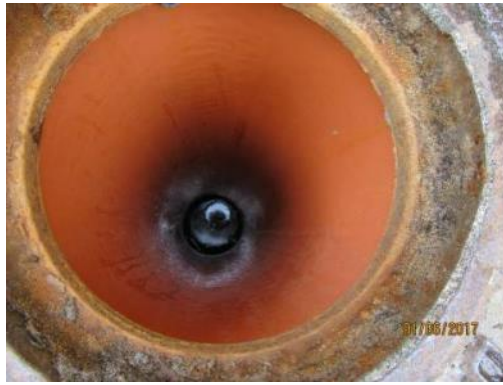
Rakennuksen pääoven vasemmalla puolella on luukku kellaritilaan. Kellarissa oleva kaivo on todennäköisesti perusvesikaivo. Käytössä ei ollut suunnitelmia joista kaivon käyttötarkoitus olisi voitu varmistaa. Kellaritilassa on kanavapuhallin jonka jäteilma seinän läpi ulos.

Kuva 16. Kaivo kellaritilassa

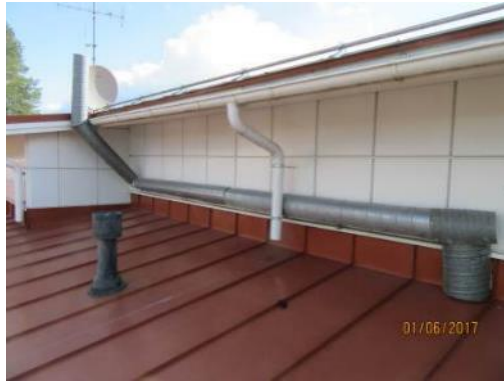
Kuva 26. Ilmanvaihtokanava katolla

Ilmanvaihtokanavat ovat näkyviltä osiltaan kuumasinkittyjä teräskanavia. Ilmanvaihtokanavat on puhdistettu 2013. Koulujen ilmanvaihtokanavat on puhdistettava viiden vuoden välein. Katolla on lämpöeristetty ilmanvaihtokanava jonka käyttötarkoituksesta ei ole tietoa. Kanavan päähän olisi tulisi asentaa ulospuhallushajottaja kiireellisenä toimenpiteenä. Päätelaitteet ovat järjestelmään soveltuvia tulo- ja poistoilmaventtiileitä.

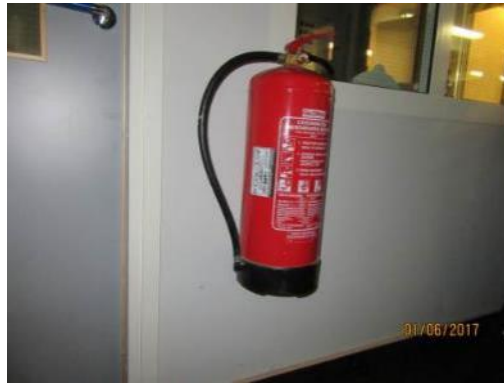
Kuva 32. Käsisammutin

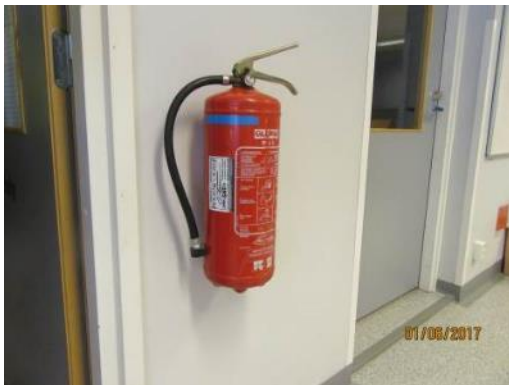
Kuva 33. Käsisammutin

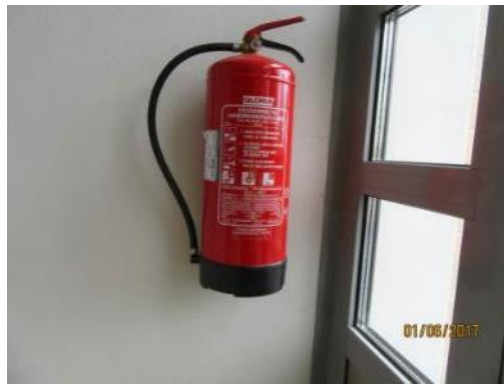
Kuva 34. Käsisammutin

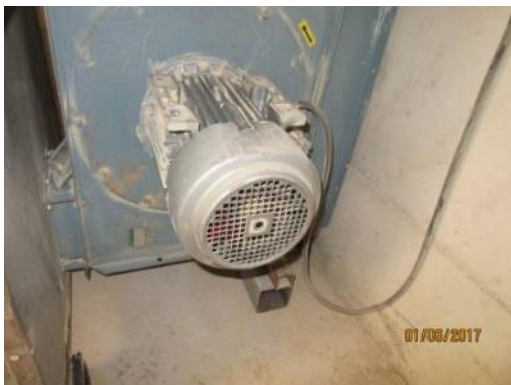
Kuva 35. Purunpoistopuhallin

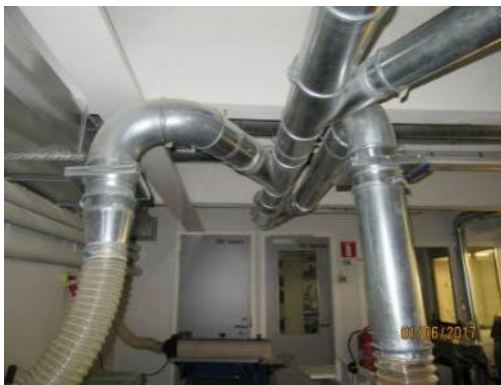
Kuva 36. Purunpoistokanavia

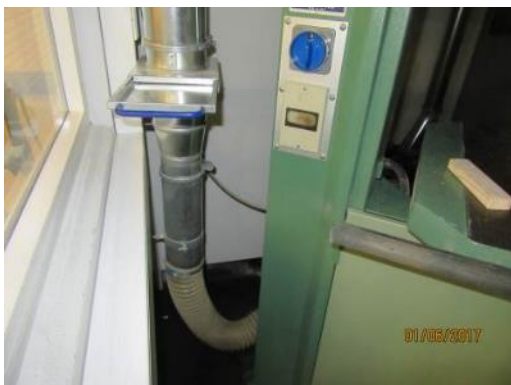
Kuva 37. Purunpoistojärjestelmän kohdepoisto

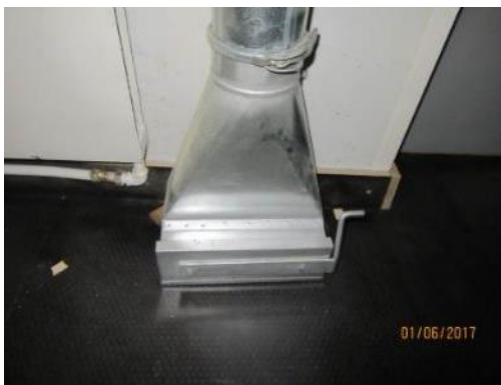
Kuva 38. Purunpoistojärjestelmän kohdepoisto

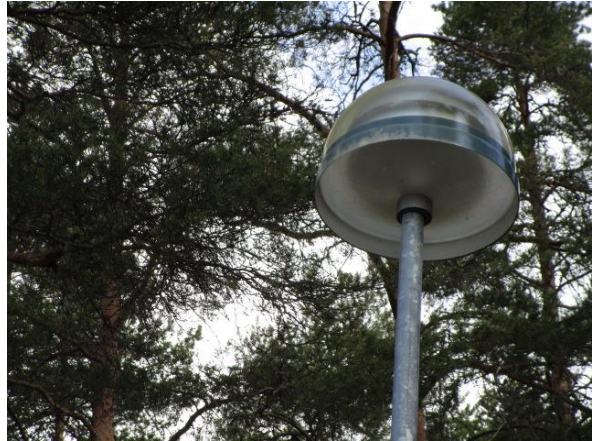
Kuva 40. Näkymää pylväšvalaisimista.

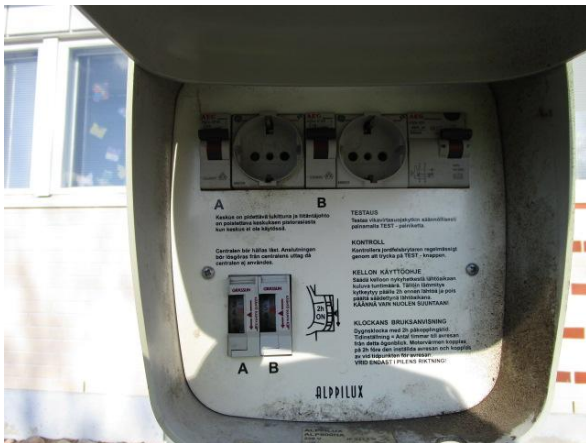
Kuva 41. Nykyisiä autolämmityskoteloita

Ulkovalaisinten kunto on pääosin hyvä, mutta osittain niiden energiatehokkuus on huono. Elohopea-lamput poistuvat markkinoilta. 1 kpl katosvalaisimia oli rikki. Autolämmityskotelot olivat hyvässä kunnossa.

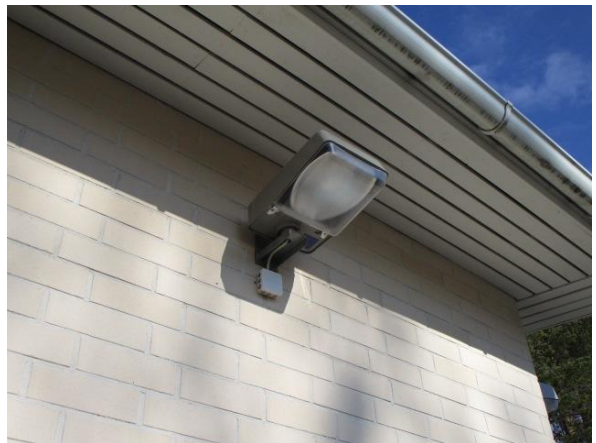
Kuva 42. Julkisivuvalaistusta (HQL)

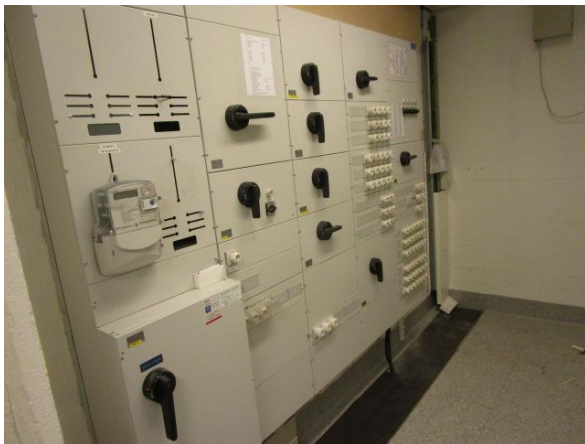
Kuva 43. Pääkeskus näkymää.

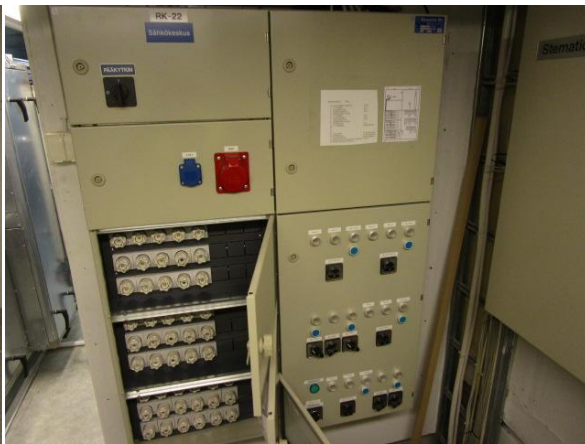
Kuva 44. Ryhmäkeskuksia.

Huolto-ohjelmassa on syytä ottaa huomioon keskusten säännöllinen tarkastus ohjauskomponenttien toimivuudesta kaksi kertaa vuodessa.

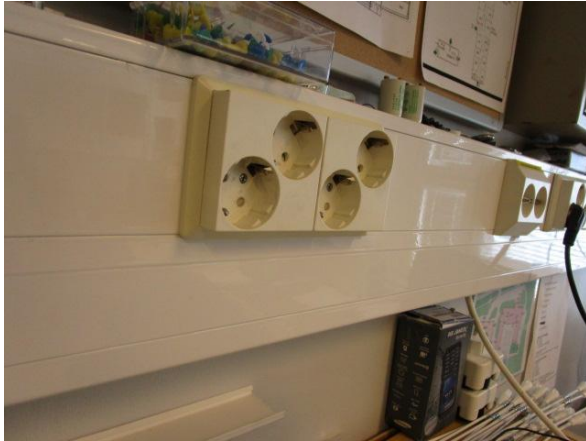
Kaapelijohtotiet ja asennukset olivat pääosin hyvässä kunnossa, mutta osittain havaittiin puutteellisia asennuksia. Kiinteistössä oli maadoituskiskoja, mihin oli liitetty johtavat osat ja perustusmaadoitus. Maadoitukset olivat silmämääräisesti turvallisuuteen nähden kunnossa. Kiinteistön sähkökalusteita on uusittu perusparannusten ja korjausasennusten myötä. Alkuperäisten asennusten tekninen käyttöikä on loppupuolella ja sähkölujuus on heikko (vanha kellariosa).

Kuva 45. Nykyisiä kouruasennuksia.

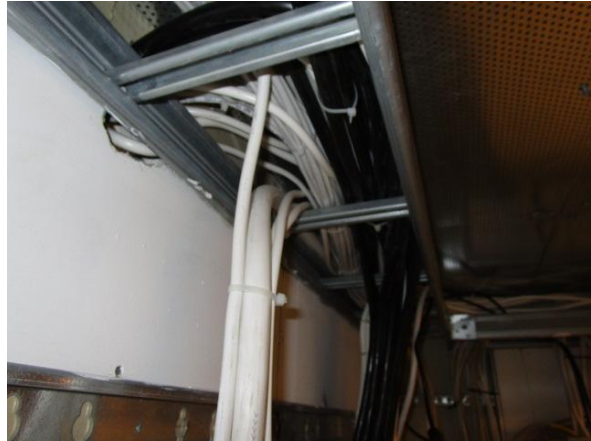
Kuva 46. Kaapelihihlyllynäkymää.

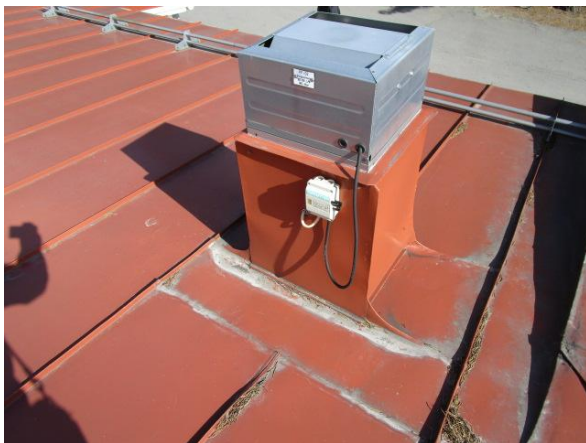
Kuva 51. Näkymä LVI-sähköistyksestä.

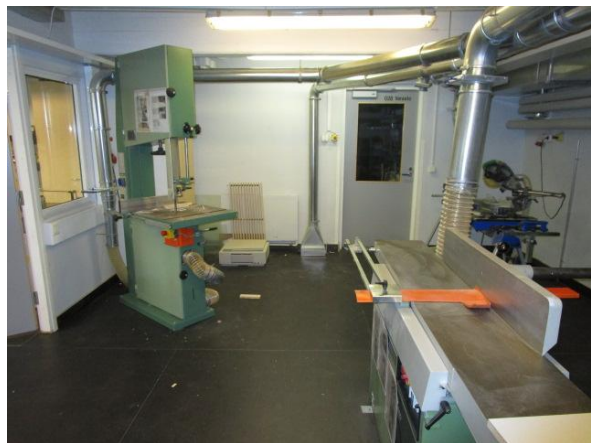
Kuva 52. Teknisen tilan laitteita.

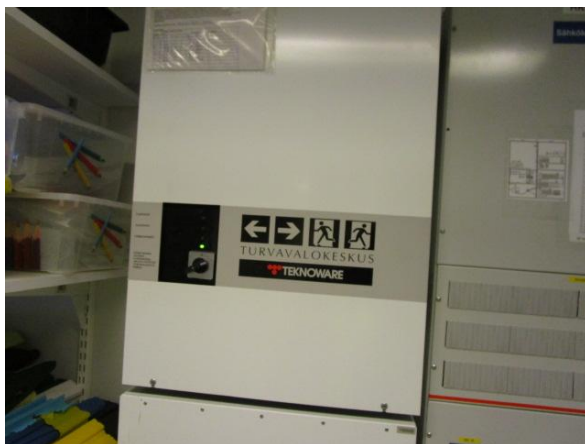
Kiinteistössä on poistumistievalaistusjärjestelmä, jonka laitteistot ovat perusparannusajoilta. Järjestelmän keskus 2kpl ovat Teknoware (SPK, huone 116, varasto) valmisteisia. Valaisimet ovat loistelampuin varustettuja ja ne olivat osittain pimeänä.

Kuva 53. Turvalokeskus näkömää.

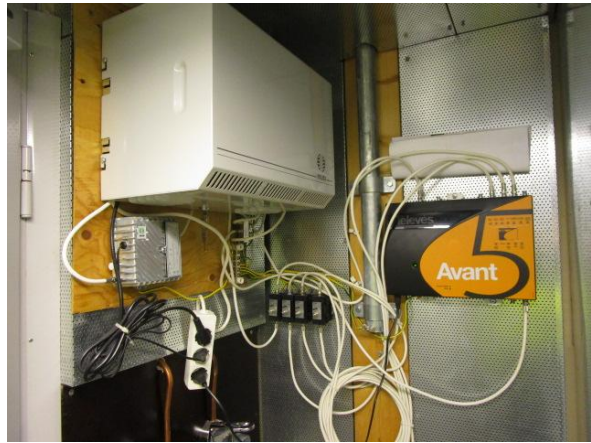
Kuva 56. Näkymää antennivahvistimesta.

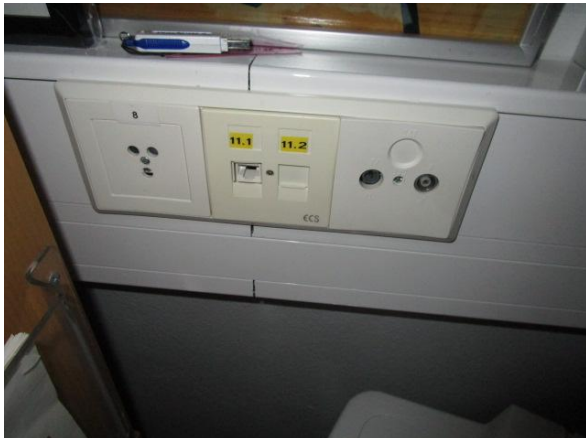
Kuva 57. Näkymää telerasioista.

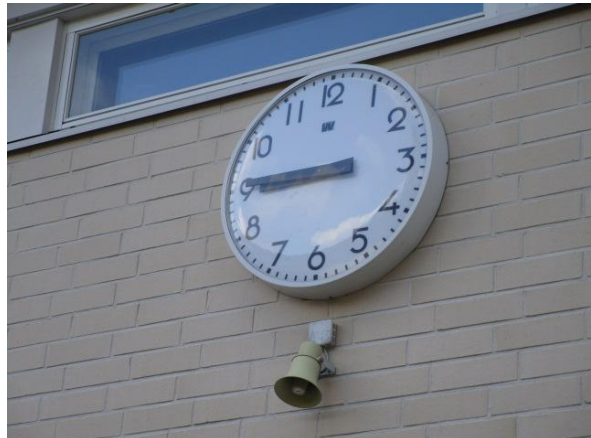
Kuva 58. Näkymää aikakellosta ja kaiuttimesta.

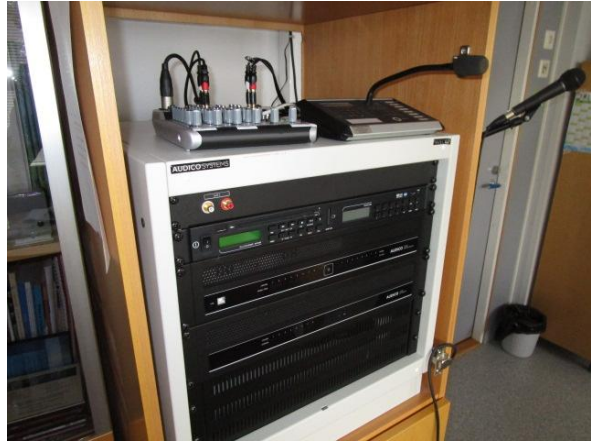
Kuva 60. Näkymää äänentoistolaitteesta.

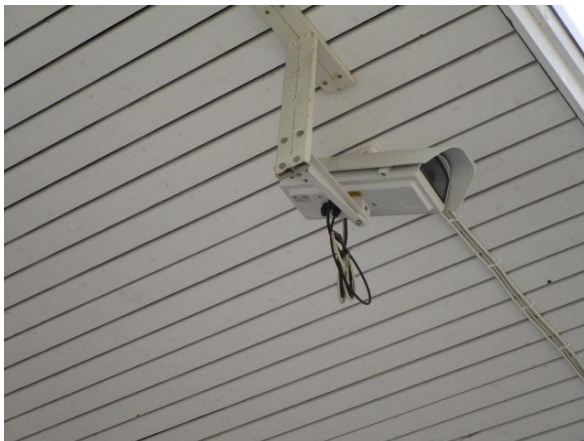
Kuva 61. Näkymäkameravalvontalaitteesta.

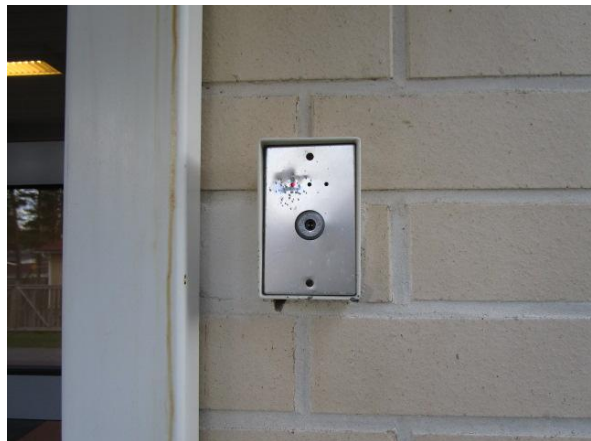
Kuva 62. Näkymää kulunvalvontalaitteesta.

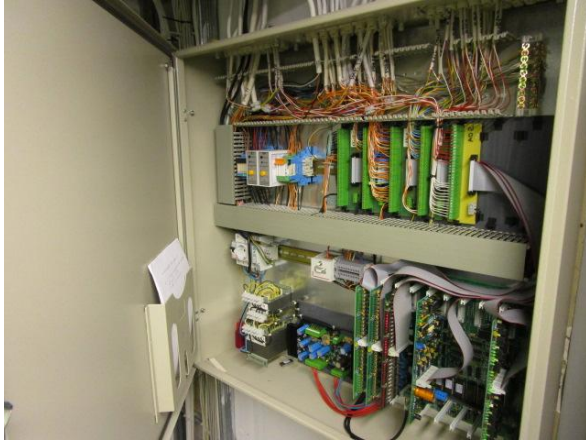
Kuva 63. Näkymä automaatiokeskuksesta.

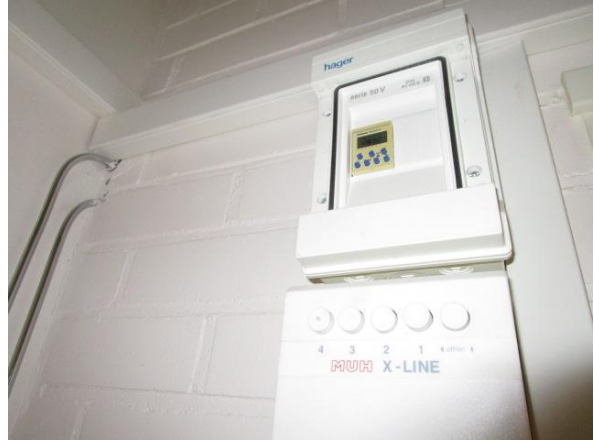
Kuva 64. Näkymä kello- ja yksikköohjaimesta.
