# Mieluskylän koulu

## Kuntoarvio ja PTS-suunnitelma

Rakenteet ja LVISA-tekniikka

11.8.2017

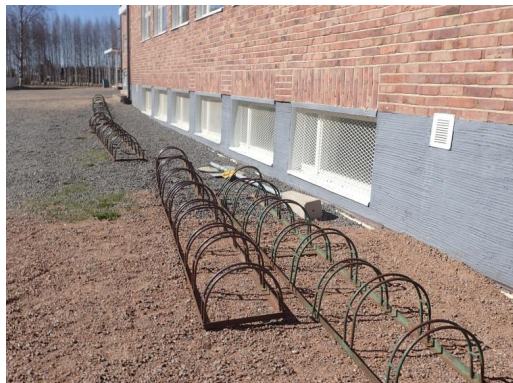
**Kuva 2.** Polkupyörätelineet

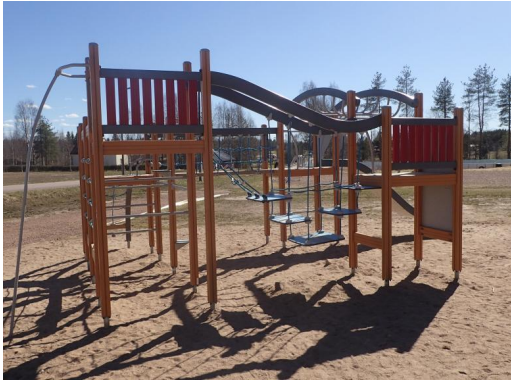
Kuva 3. Kiipeilyteline

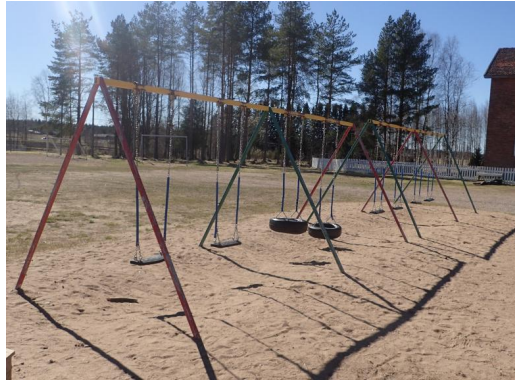
Rakennuksen edustalla on leikkialue, jossa on tavalliset leikkivälineet (kiipeilyteline, kiikut, ym). Teräsrakenteisten kiikkujen maalipinnoitteet olivat monin paikoin kuluneet ja teräsosien pinnoilla on havaittavissa korroosiovaurioita. Muita puutteita tai vaurioita ei havaittu. Rakennuksen edustalla on polkupyörätelineitä. Polkupyörätelineet olivat yleisesti hyväkuntoiset. Rakennuksen edustalla sijaitsee teräsrakenteinen lipputanko. Lipputangon pinnoilla on monin paikoin havaittavissa maalipinnoitteen vaurioita sekä korroosiovaurioita teräksen pinnoilla. Lipputangolle suositellaan huolto-maalauksen suorittamista tämän tarkastelujakson aikana.

Kuva 4. Teräsrakenteinen kiikku

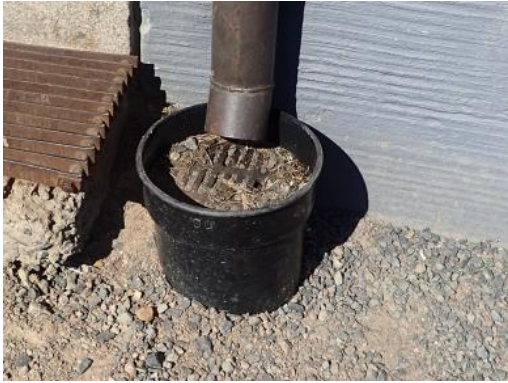
Rakennuksen vedenpoisto katolta on toteutettu räystäskourujen ja syöksyputkien kautta maahan rännikaivoihin. Niistä vedet ovat johdettu sadevesiviemäriin ja pintojen kallistuksilla kauemmas rakennuksesta. Yksittäisessä rännikaivossa havaittiin roskaa ja soraa.

Kuva 6. Rännikaivossa roskia ja soraa

Rakennuksen kattosadevedet on ohjattu räystäskourujen ja syöksyputkien kautta rännikaivoihin, joista vedet ohjautuvat sadevesiviemäriin. Yksittäisessä rännikaivossa havaittiin soraa ja muuta roskaa. Rännikaivot suositellaan puhdistettavaksi.

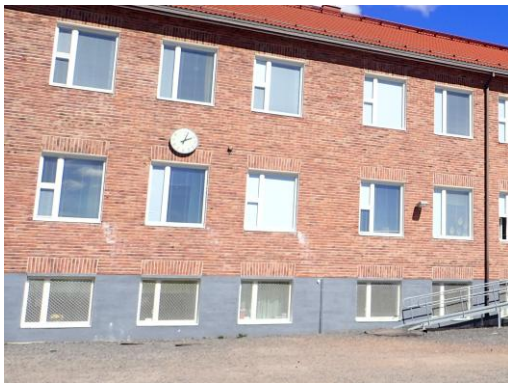
Kuva 10. Yleiskuva julkisivusta

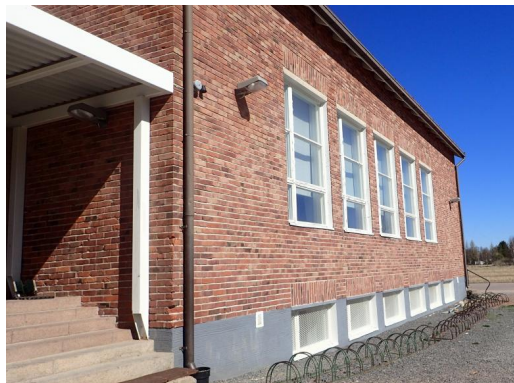
Kuva 11. Yleiskuva julkisivusta

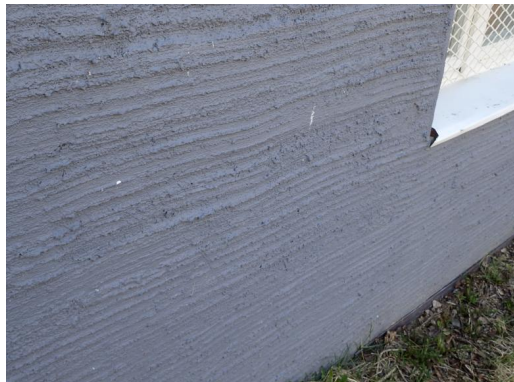
Kuva 13. Rapattua sokkeliä

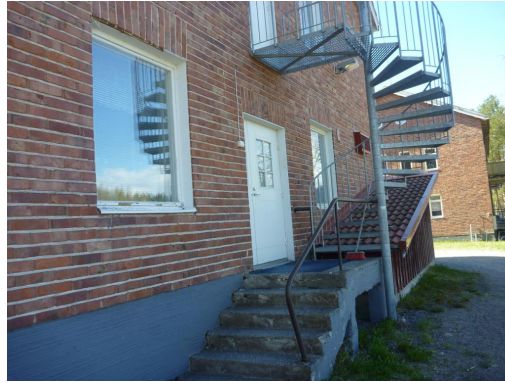
Kuva 25. Kierreportaat

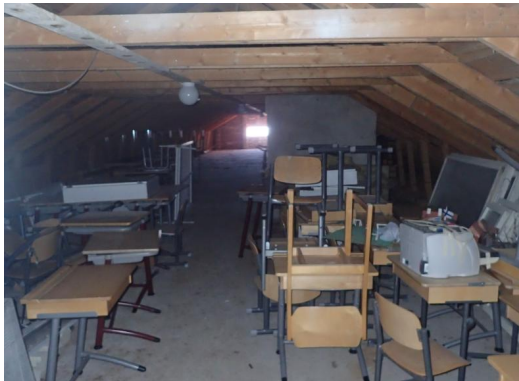
Kuva 29. Yleiskuva yläpohjasta

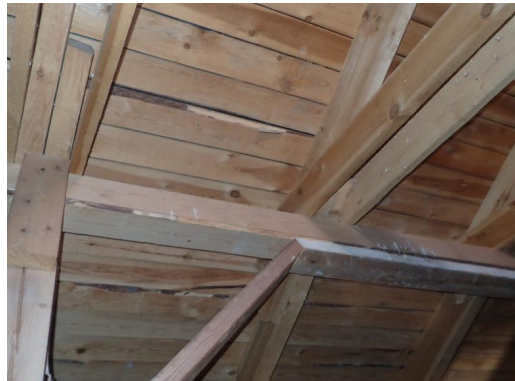
Kuva 30. Yläpohjassa umpilauditus

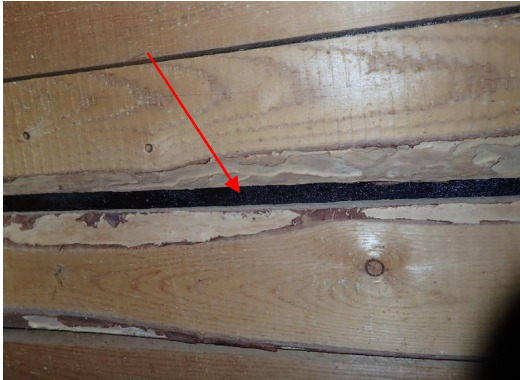
**Kuva 31.** Umpilaudoituksen yläpuolella aluskatteena bitumikermi

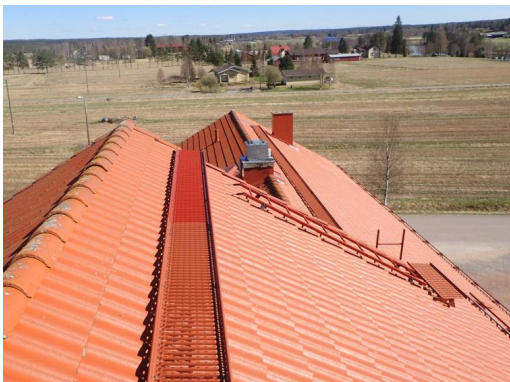
**Kuva 32.** Yleiskuva vesikatolta

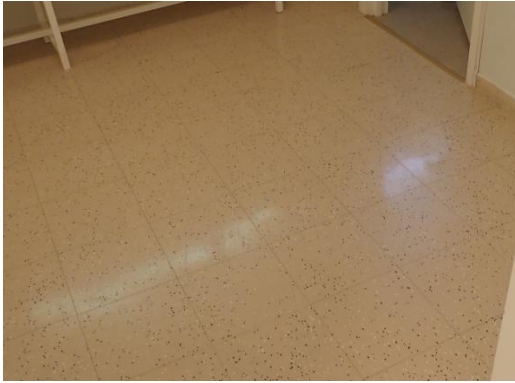
Kuva 39. Kvartsivinyyli-laattaa

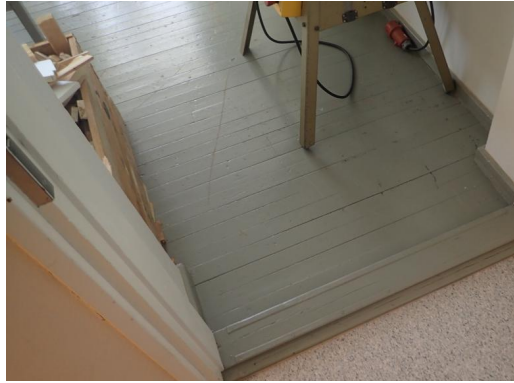
Kuva 40. Maalattua lautalattiaa

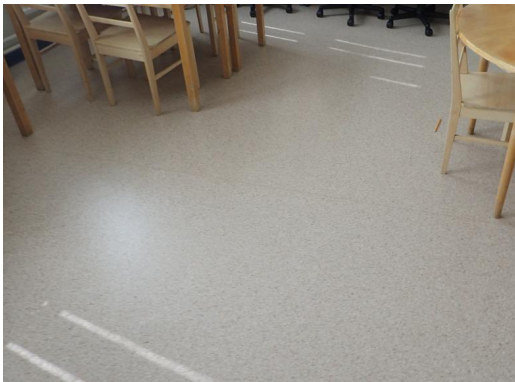
Kuva 41. Muovimattoa

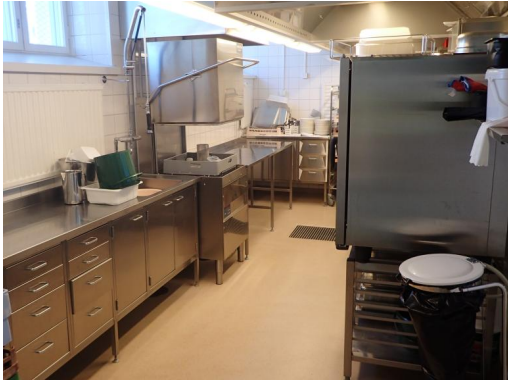
Kuva 46. Yleiskuva keittiöstä

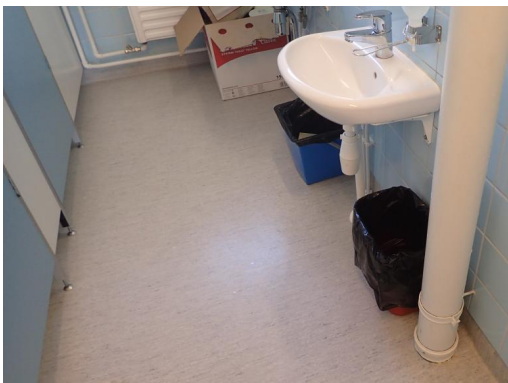
Kuva 49. Yleiskuva wc-tilasta.

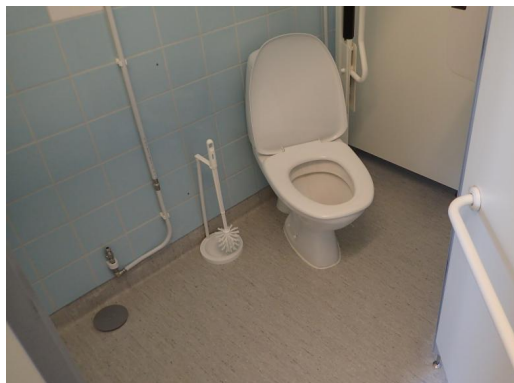
Kuva 50. Yleiskuva wc-tilasta

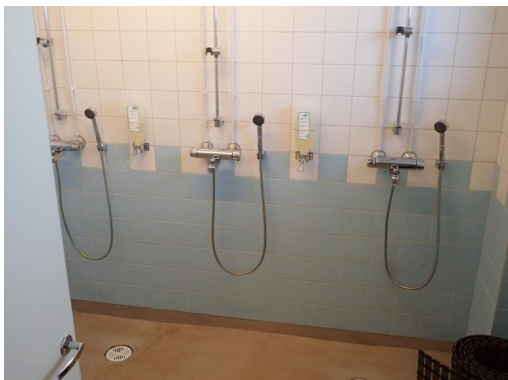
**Kuva 53.** Yleiskuva poikien pesuhuoneesta

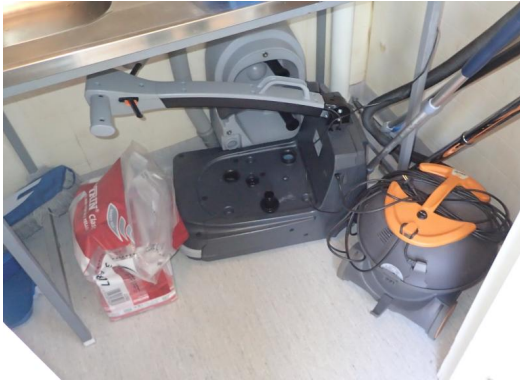
Kuva 55. Siivoushuoneen lattiassa muovimatto

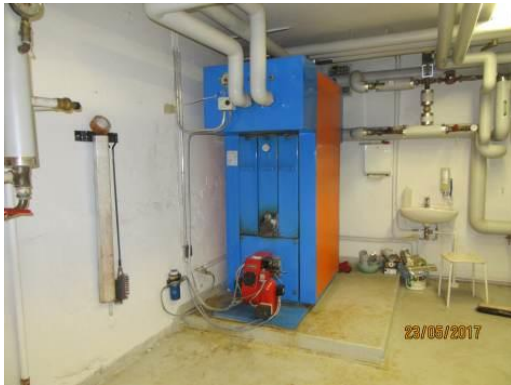
Kuva 57. Lämmityskattila

**Kunto:** Lämmityskattila: 3 tyydyttävä, Savupiippu: 2 välttävä, Öljypoltin: 2 välttävä, Lämmitysverkoston kiertovesipumput: 3 tyydyttävä, Säätlaitteet: 3 tyydyttävä, Kalvopaisunta-astia: 3 tyydyttävä.

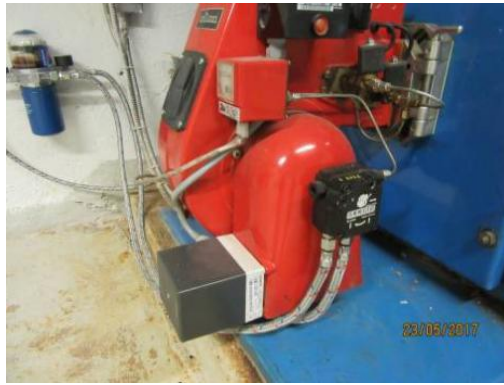
Kuva 58. Öljypoltin

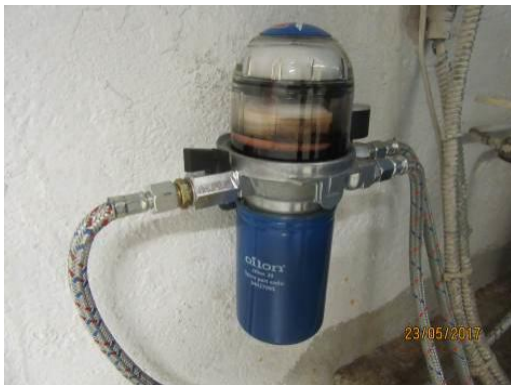
Kuva 59. Öljysuodatin

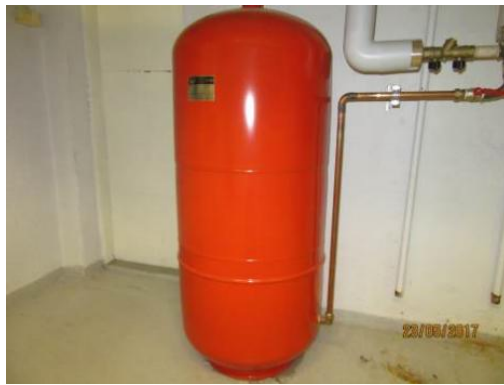
Kuva 60. Kalvopaisunta-astia

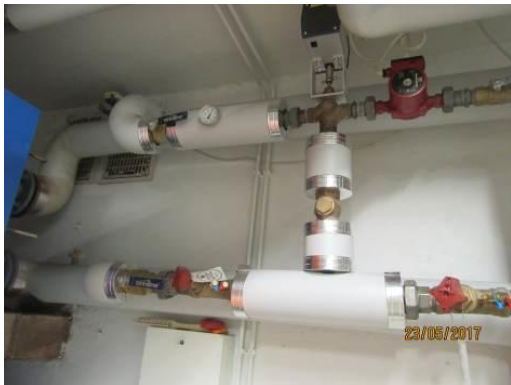
Kuva 1. Lämmitysverkon säätöventtiili

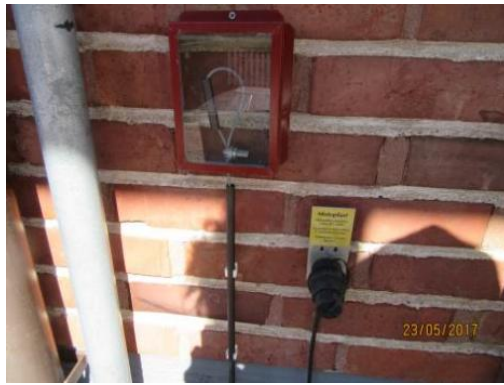
Kuva 2. Öljysäiliön ylitäytönestin ja öljyjohdon hätäsulku

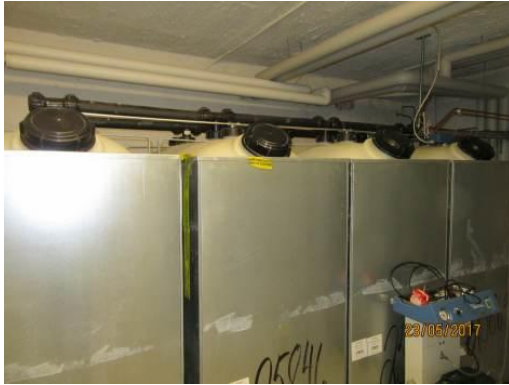
Kuva 3. Öljysäiliöt

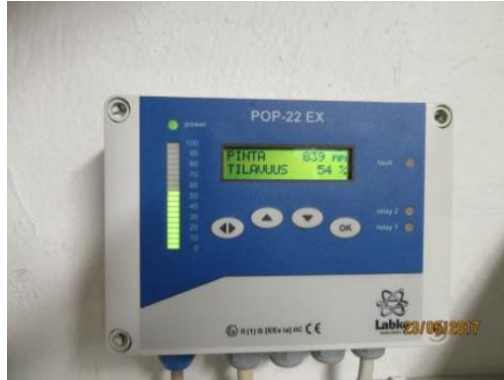
Kuva 4. Öljymäärämittari

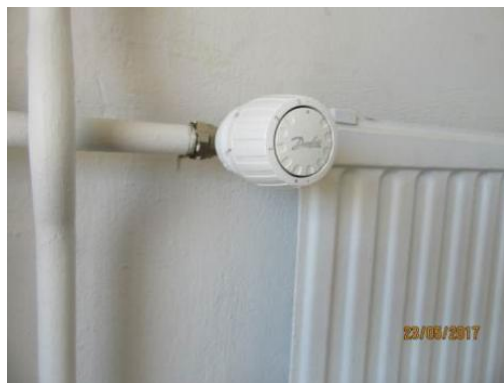
Kuva 6. Termostaattinen patteriventtiili

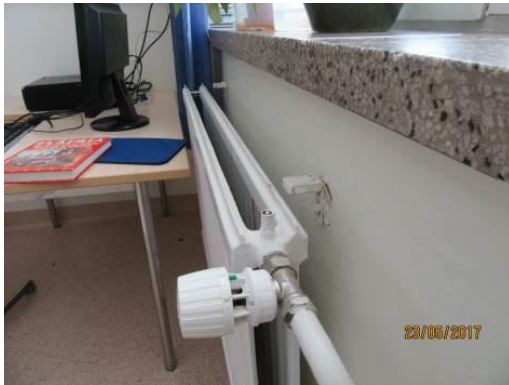
Kuva 7. Kannakkeistaan irronnut patteri

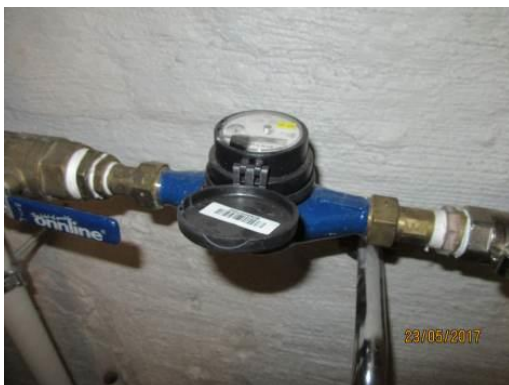
Kuva 9. Vesimittari

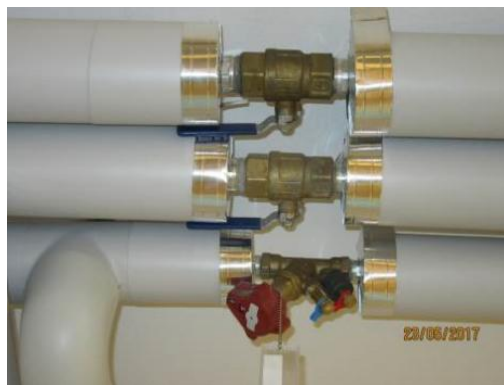
Kuva 10. Vesijohtojen venttiileitä

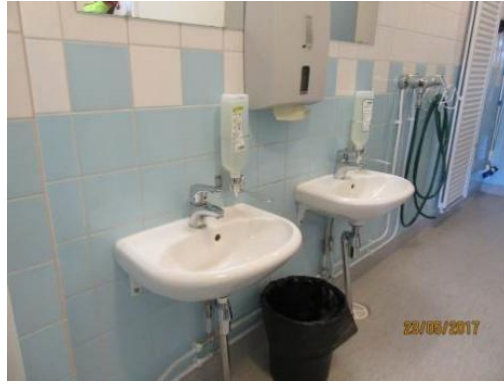
Kuva 12. Pesuallashanat ovat kunnossa

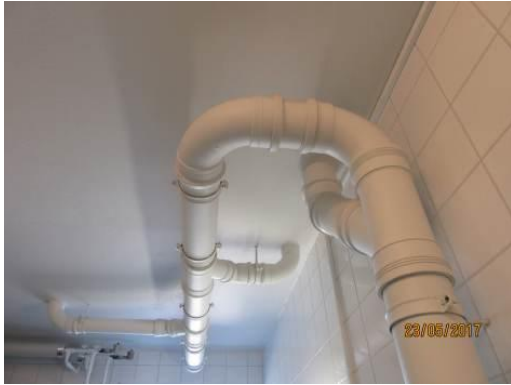
Kuva 15. Muoviviemäreitä

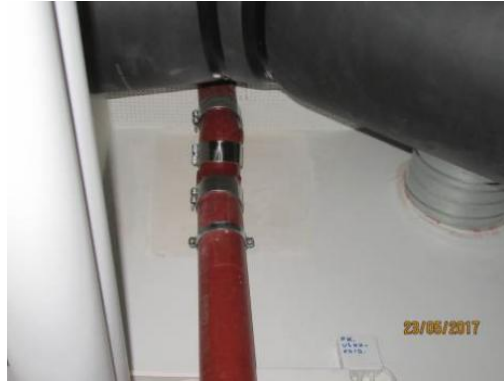
Kuva 16. Valurautaviemäreitä

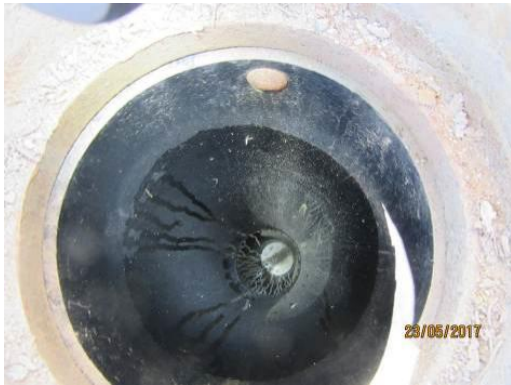
Kuva 17. Jätevesiviemärin tarkastuskaivo

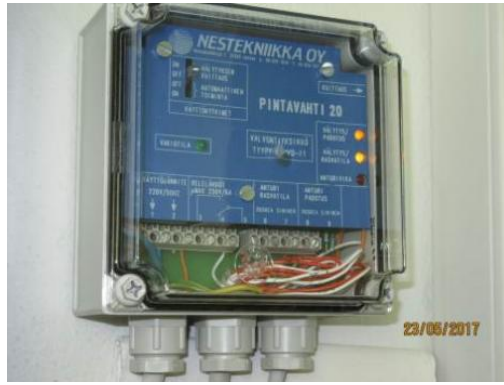
Viemärit ovat näkyviltä osiltaan muoviviemäreitä kumirengasliitoksin ja valurautaviemäreitä pantaliittimin. Kaivot ovat muovirakenteisia. Jätevedet viemäroidään kunnallisiin järjestelmiin. Rakennuksen ulkopuolella olevat viemärit ovat muoviviemäreitä. Keittiön viemäriässä on rasvanerotuskaivo. Tarkastushetkellä rasvahälyttimen mukaan rasvanerotuskaivon rasvatiila oli täynnä ja kaivo oli padotustilassa.

Kuva 18. Rasvahälytin

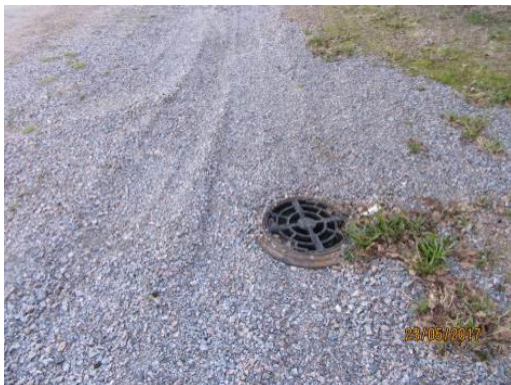
Kuva 19. Sadevesikaivo

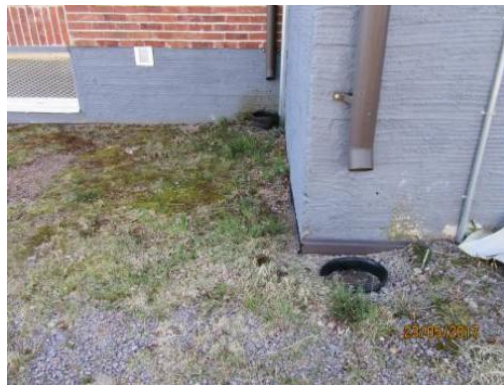
Kuva 20. Rännikaivo

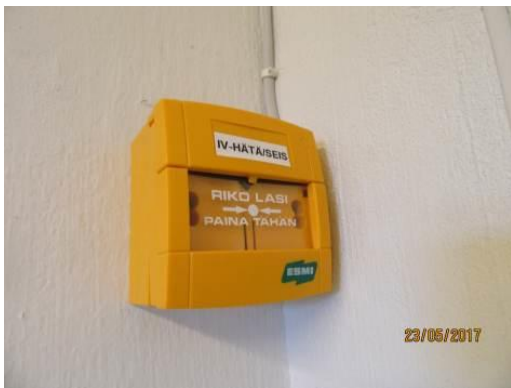
Kuva 21. Ilmanvaihdon hätäpysäytyspainike

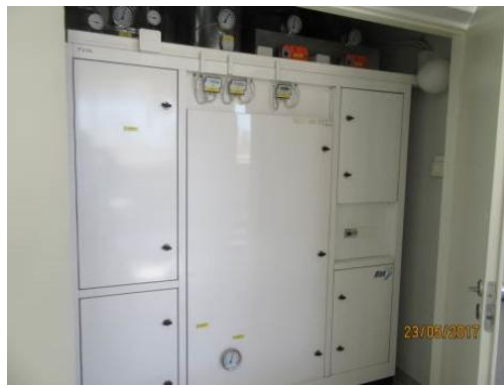
Kuva 22. Ilmanvaihtokone TK02

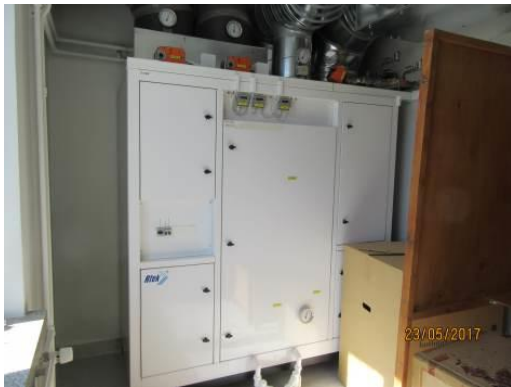
Kuva 23. Ilmanvaihtokone TK04

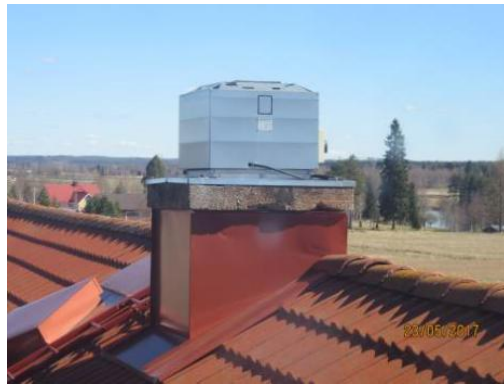
Kuva 24. Huippuimuri vuodelta 2006

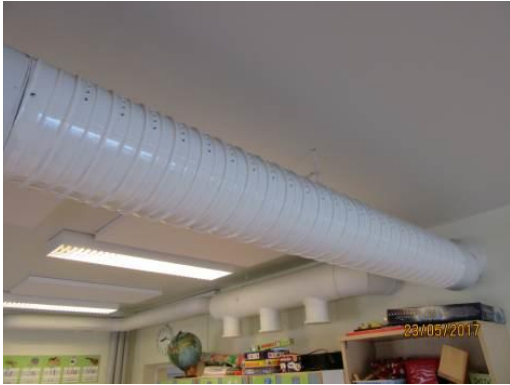
Kuva 25. Suutinkanava opetustilassa

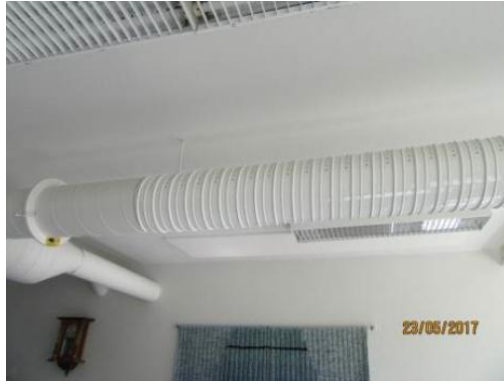
Kuva 26. Suutinkanava

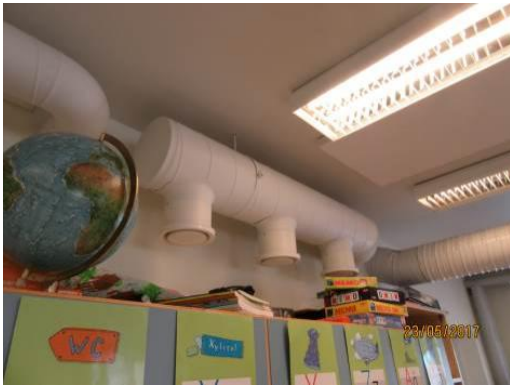
Kuva 27. Poistoilmaventtiilit

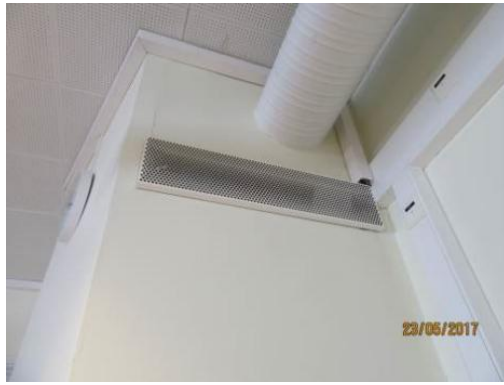
Kuva 28. Poistoilmaventtiili

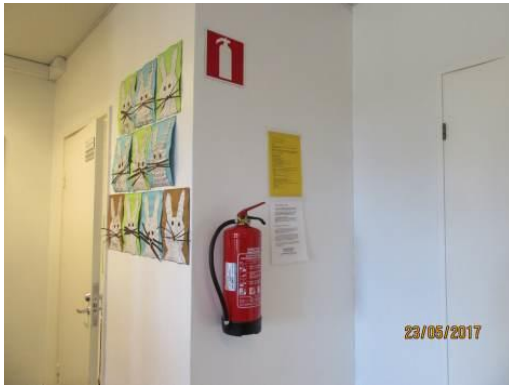
Kuva 29. Käsisammutin

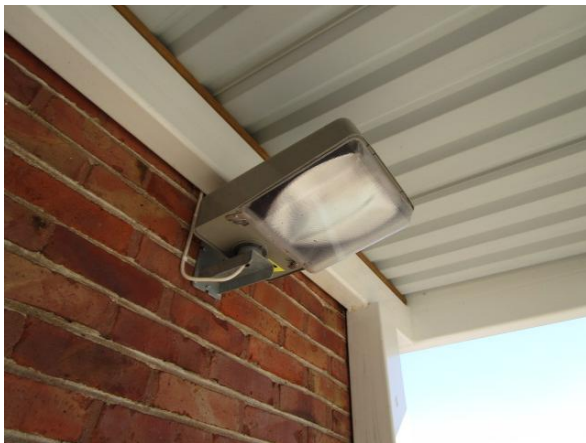
Kuva 30. Nykyisiä ulkovalaisimia

Ulkovalaisinten kunto on hyvä ja niille on ainoastaan huoltotoimia. Hehkulamppujen poistuessa markkinoilta tulee se huomioida huoltotöissä (Led uusiminen). Autolämmityskotelo on hyvässä kunnossa.

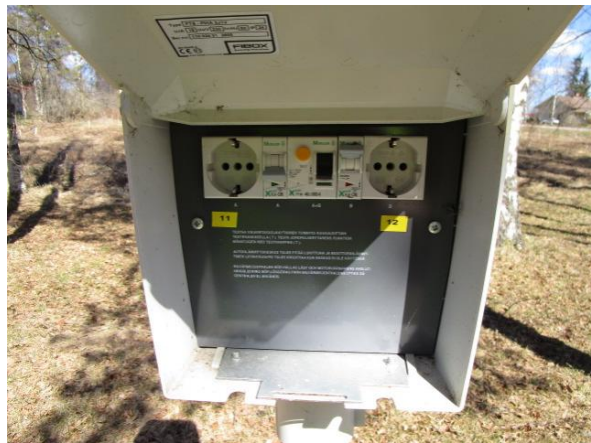
Kuva 31. Nykyisiä autolämmityskoteloita.

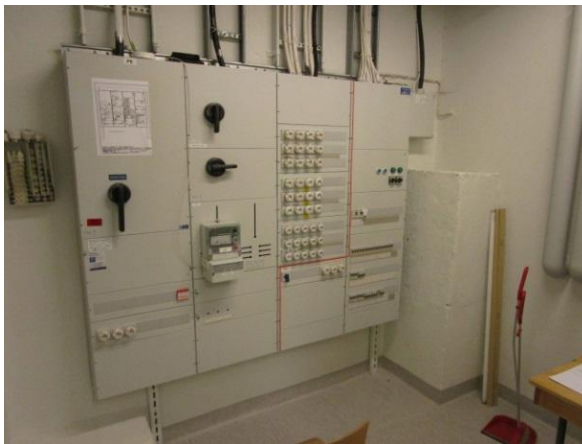
Keskukset ja laitteistot on uusittu pääosin perusparannuksen aikaan, mutta osittain oli alkuperäisiä keskuksia. Keskuksilla laskennallinen käyttöikä on n. 40 vuotta ja ohjauskomponentteja sisältävillä keskuksilla (LVI-keskukset) n. 30 vuotta. Keskukset olivat hyvässä tai välttävissä kunnossa ja niille on uusimista tiedossa alkuperäisten osalta. Sähkölaitteiston määräaikaistarkastus on tehty 5/2013 ja tarkastusväli on 15 vuotta. Pääkeskustilassa on sinne kuulumatonta tavaraa.

Kuva 32. Pääkeskus näkymää.

Huolto-ohjelmassa on syytä ottaa huomioon keskusten säännöllinen tarkastus ohjauskomponent-tien toimivuudesta kaksi kertaa vuodessa.

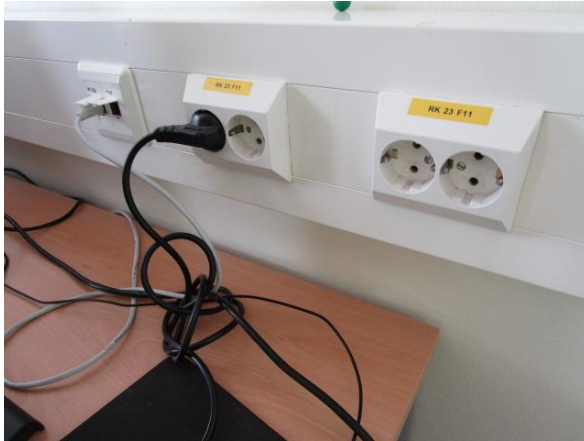
Kaapelijohtotiet ja asennukset olivat pääosin hyvässä kunnossa. Ulkoseinustalla havaittiin rikkinäi-siä kalusteita ja sisällä kalusteiden kiinnitys oli osittain irronnut. Pääkeskustilassa havaittiin maa-doituskisko, mihin oli liitetty johtavat osat. Maadoitukset olivat silmämääräisesti turvallisuuteen nähden kunnossa. Kiinteistön sähkökalusteita on pääosin uusittu perusparannuksen myötä. Alkupe-räisten asennusten tekninen käyttöikä on loppupuolella ja sähkölujuus on heikko.

Kuva 34. Nykyisiä kouruasennuksia.

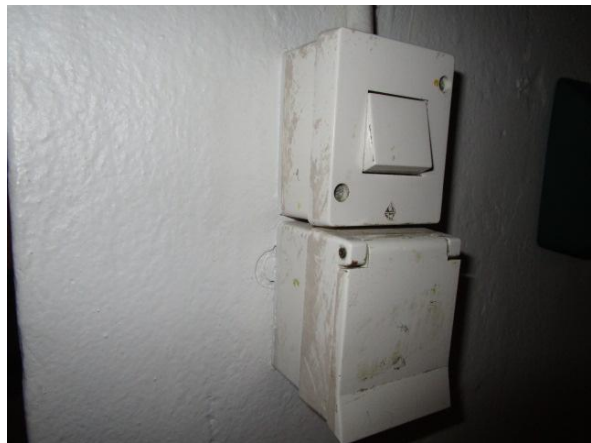
Kuva 37. Vanhempia kalusteita.

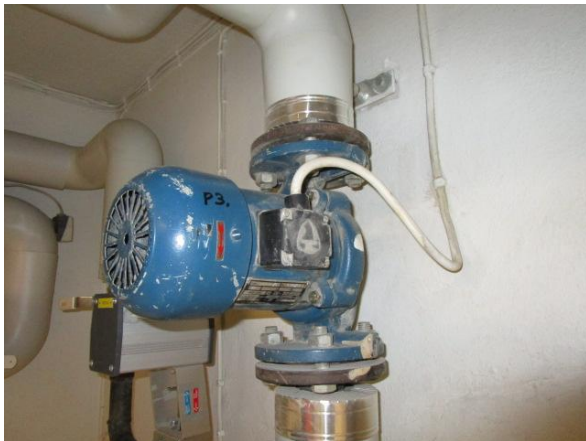
Kojeet ja laitteet ovat sähköisesti kunnossa.

Kuva 40. Näkymä LVI-sähköistyksestä.

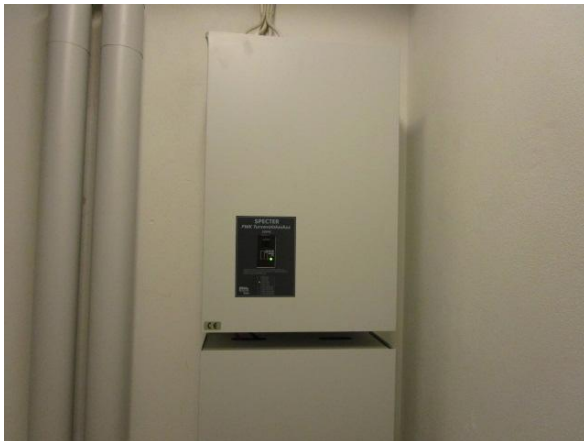
Kuva 42. Turvalakeskus

Keskus ja valaisimet ovat hyvässä kunnossa. Järjestelmälle tehdyistä tarkastuksista ei havaittu pöytäkirjaa.

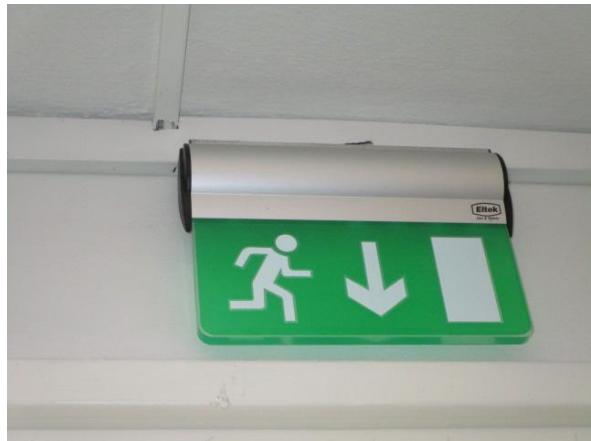
Kuva 43. Uusittuja poistumistievalaisimia.

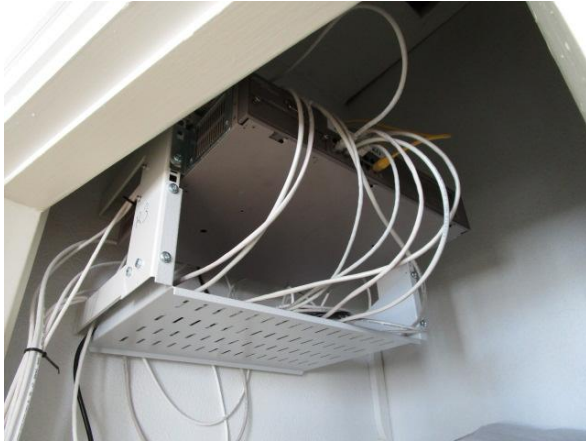
Telelaitteistot ovat perusparannusajalta ja järjestelmät sekä laitteet ovat hyvässä.

Kuva 44. ATK-/telejakamokaappi.

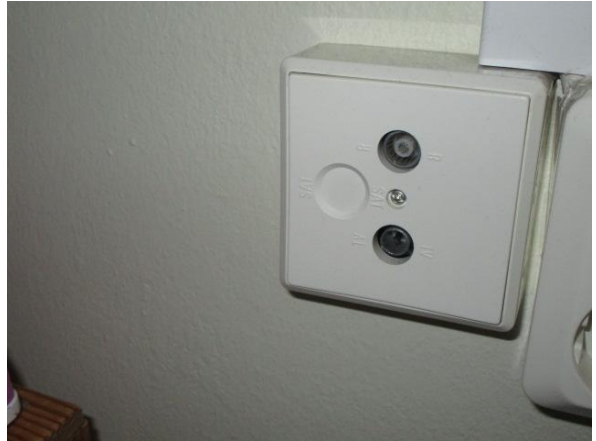
Kuva 45. Näkymää telerasioista.

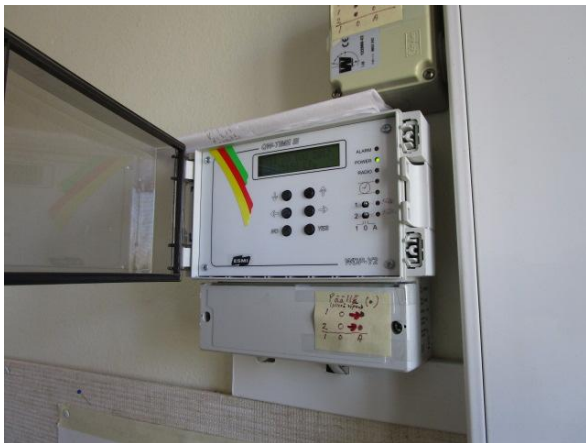
Kuva 46. Näkymä pääkellosta.

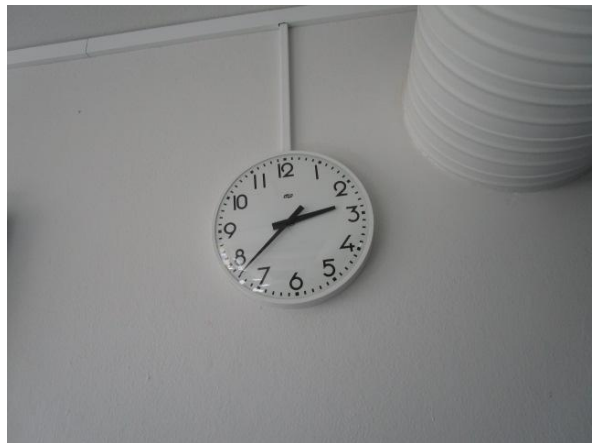
Kuva 47. Näkymää aikakelloista.

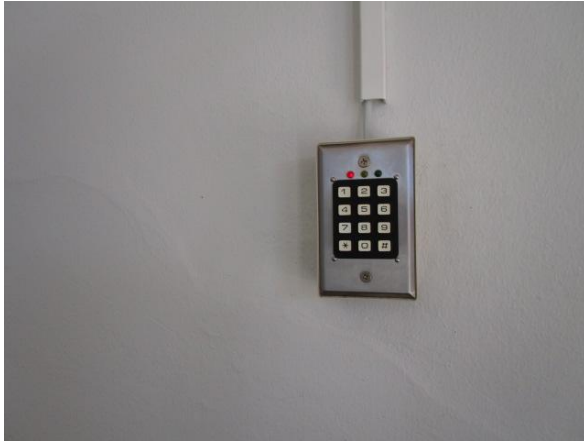
Kuva 48. Näkymä murtolaitteesta.

Turvajärjestelmät ovat hyvässä kunnossa ja niille on ainoastaan huoltotoimia. Turvallisuuden parantamiseksi suositellaan palovaroitin tai paloilmaisinjärjestelmän asentamista.

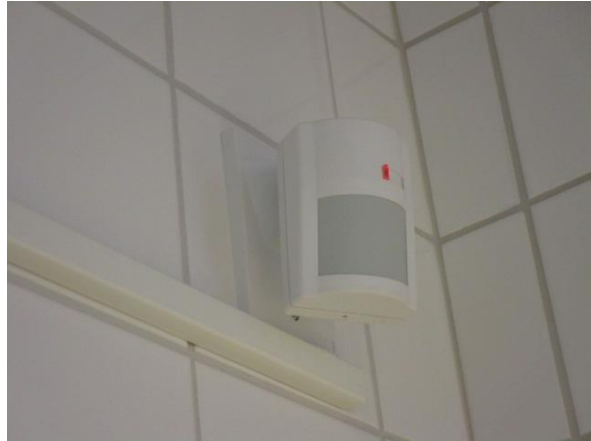
Kuva 49. Näkymää liikeilmaisimesta.

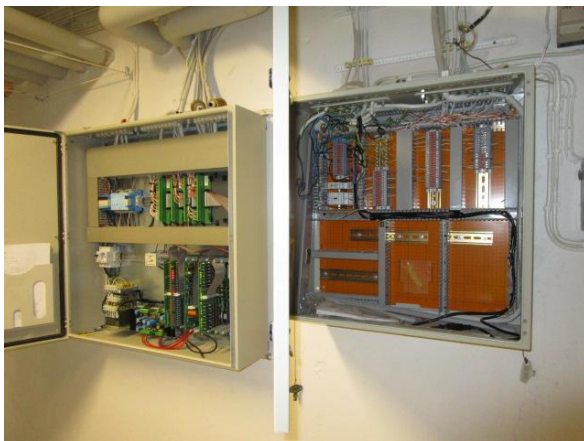
Järjestelmien sähköistys ja ohjaukset olivat kunnossa tarkastushetkellä. Laitteistolle on odotettavissa ainoastaan huoltotoimia.

Kuva 50. Näkymä VAK-keskuksesta.

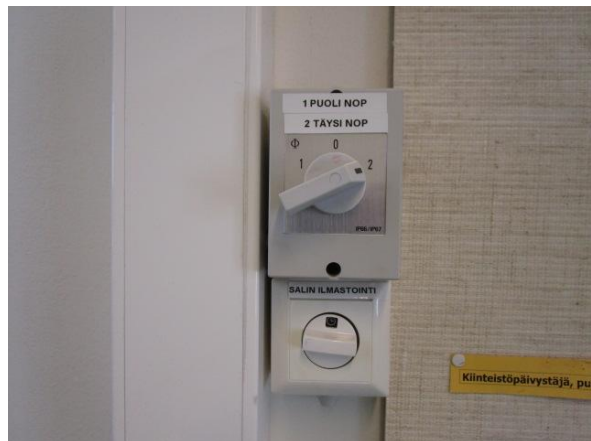
Kuva 51. Näkymä erillisistä ohjainlaitteista.
