Vattukylän Koulu

Kuntoarvio- ja PTS-suunnitelma

Rakenteet ja LVISA-tekniikka

Projekti 308911

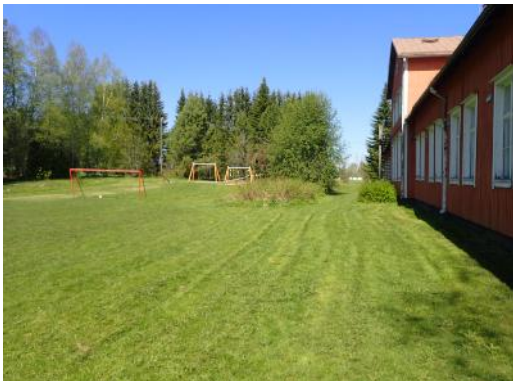
Kuva 1. Yleiskuva rakennuksen piha-alueelta

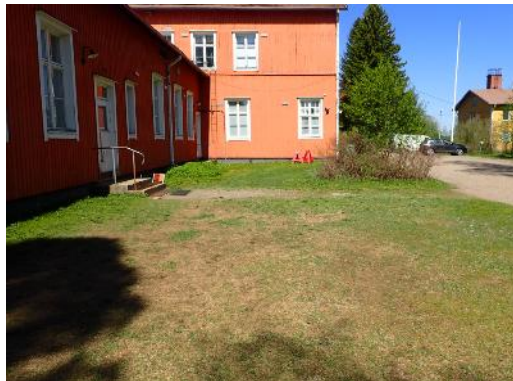
Kuva 2. Yleiskuvaa lisärakennuksen piha-alueelta

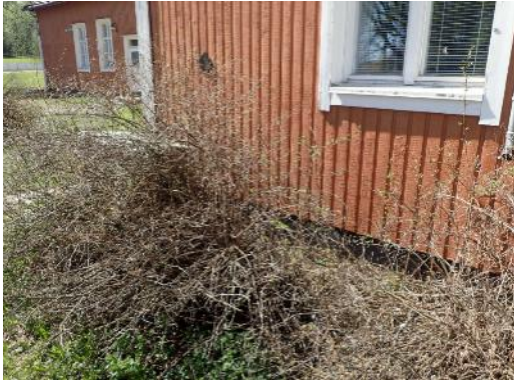
Rakennusten ulkoseinien vierustoilla kasvaa paikoin pensaita ja istutuksia. Seinien vierustoilla olevat kasvustot voivat aiheuttavat julkisivuille merkittävää kosteusrasitusta ja näin luoda otolliset olosuhteet esimerkiksi lahovaurioiden syntymiselle. Pensaat ja istutukset on suositeltavaa poistaa ulkoseinien vierustoilta. Ulkoseinän vierustalla havaittiin rakennuksen idänpuoleisella seinustalla kuoppa. Kuoppa suositellaan täytettäväksi.

Kuva 3. Rakennuksen vierustalla pensaita

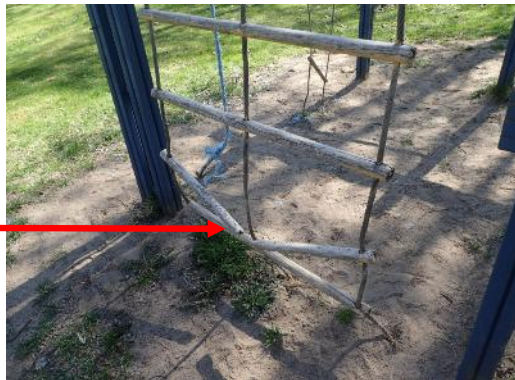
Leikkivarusteisiin kuuluu mm. teräksinen kiikku, puiset liukumäki, rimpuilutelineet sekä hiekkalaatikko. Leikkivälineiden maalipinnoitteet ovat kuluneet ja osa leikkivälineistä on havaintojen perusteella ikääntyneet ja huonossa kunnossa. Hiekkalaatikon reunus oli tarkastushetkellä rikki. Leikkialueen putoamissuojauksena oleva hiekka ei havaintojen perusteella ole riittävä putoamissuojaksi. Leikkivälineiden suositeltu käyttöikä on 15 vuotta ja leikkivälineiden kunto tulee tarkastaa vuosittain. Tässä kuntoarviossa suoritettu tarkastus ei vastaa vuosittaista tarkastusta. Leikkivarusteille suositellaan huoltomaalauksia ja tarkastuksia tarkastelujakson alkupuolella.

Kuva 6. Kiipeilytelineen tikkaat rikki

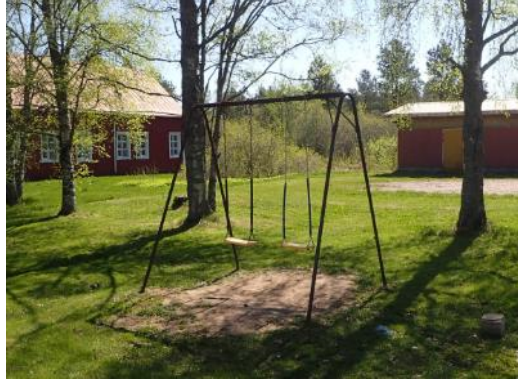
Kuva 8. Teräksinen kiikku

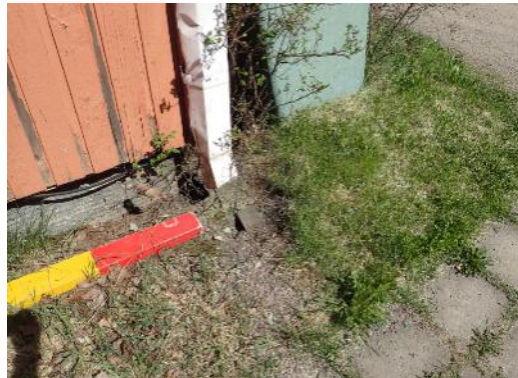
Maahan johdetut sadevedet aiheuttavat perusrakenteille kosteusrasitusta, jonka vuoksi suositellaan betonisten sadevesikourujen asentamista syöksyputkien kohdalle maahan.

Kuva 10. Osittain kattovedet on ohjattu maahan

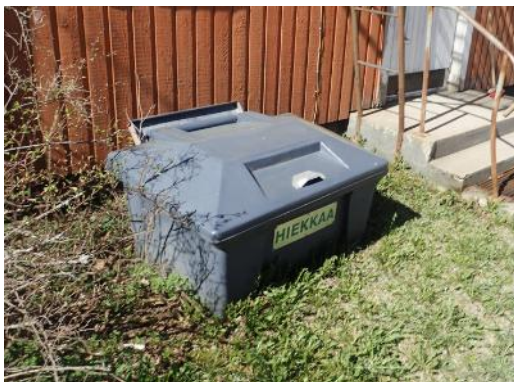
Kuva 14. Muovinen hiekoituslaatikko

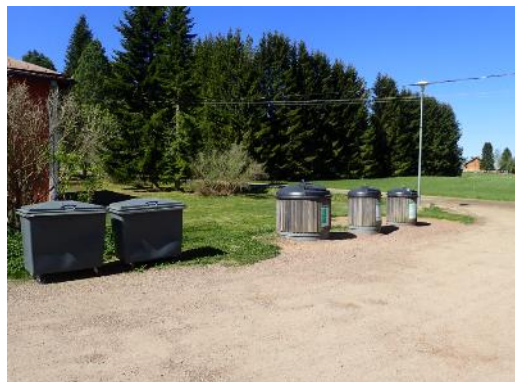
Kuva 15. Jäteastiat ja syväkeräysastiat.

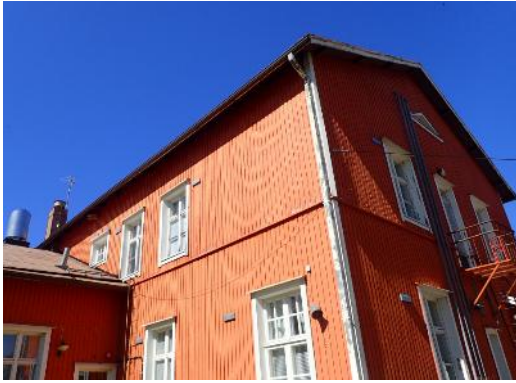
Kuva 20. Yleiskuva julkisivusta

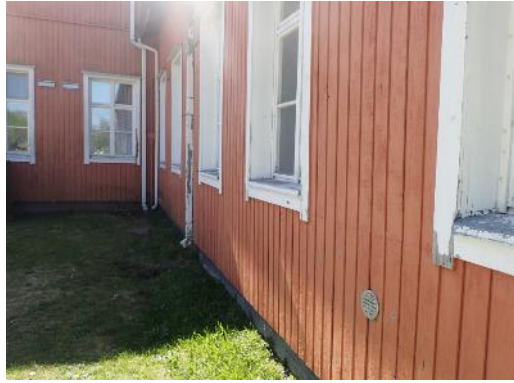
Kuva 21. Yleiskuva julkisivusta

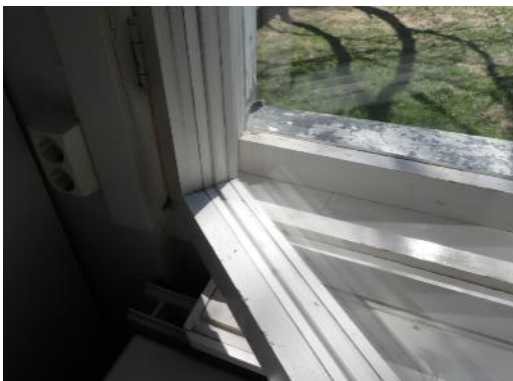
Kuva 28. Yleiskuva ikkunasta

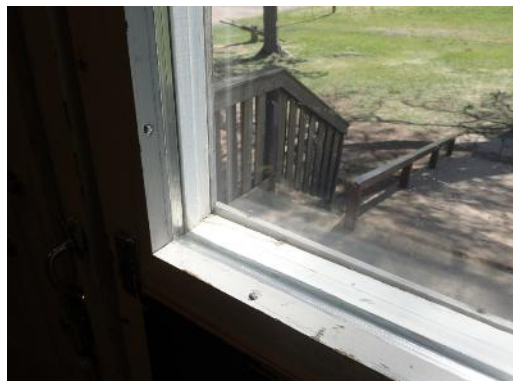
Kuva 29. Kiinteitä puuikkuna

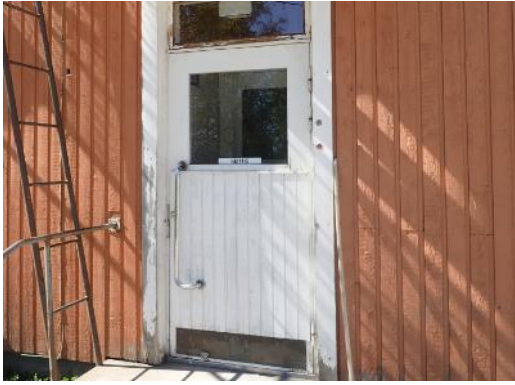
Kuva 33. Yleiskuva lasiaukollisesta puuvesta

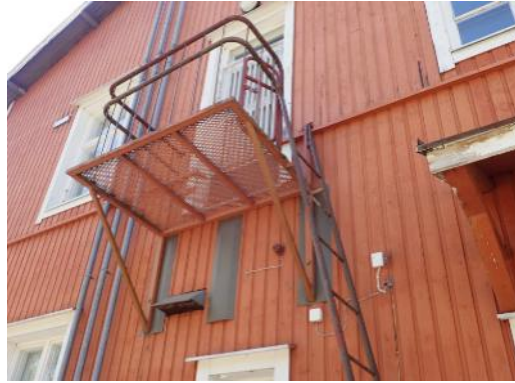
Kuva 38. Parveke toimii hätäpoistumistienä

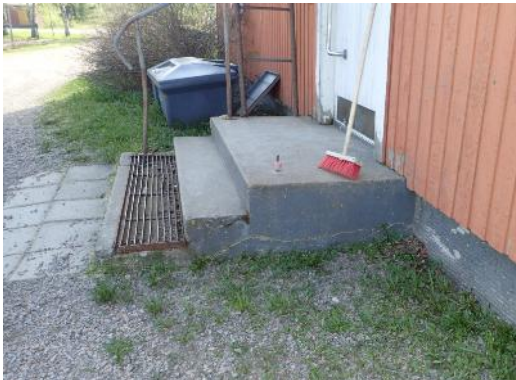
Kuva 41. Sisäänkäynnin betoniportaat

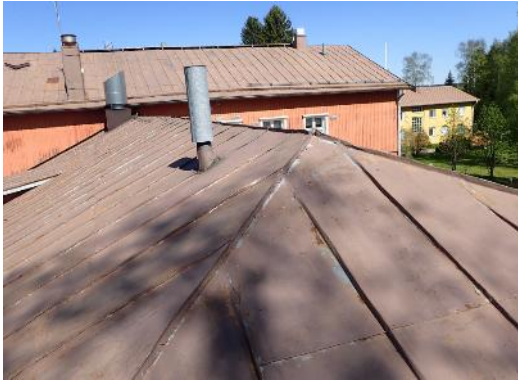
Kuva 45. Yleiskuva vesikatolta

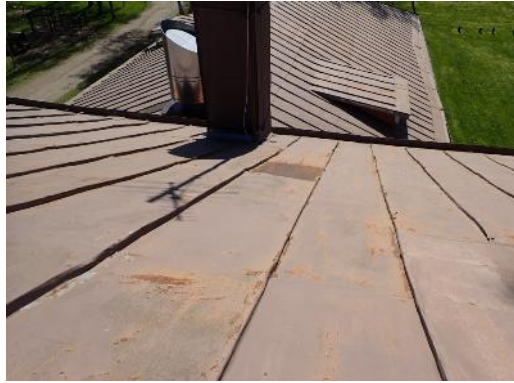
Kuva 46. Yleiskuva vesikatolta

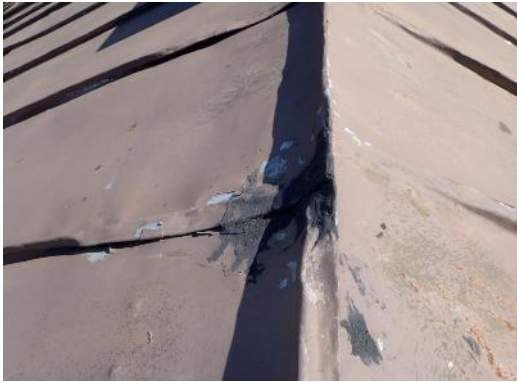
Kuva 47. Vesikatteen paikkakorjaus

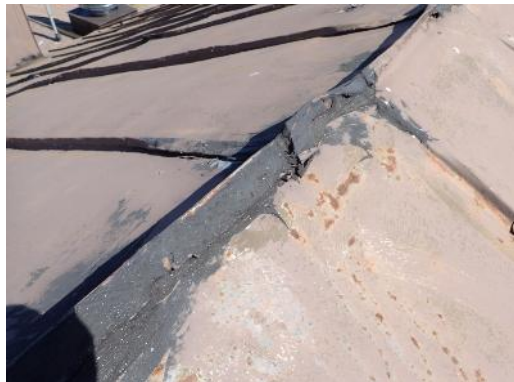
Kuva 48. Vesikatteen paikkakorjaus

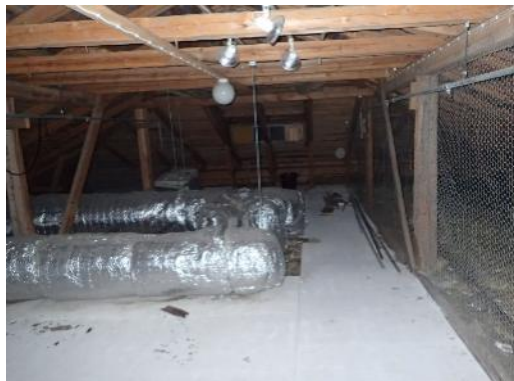
Kuva 50. Yleiskuva yläpohjasta

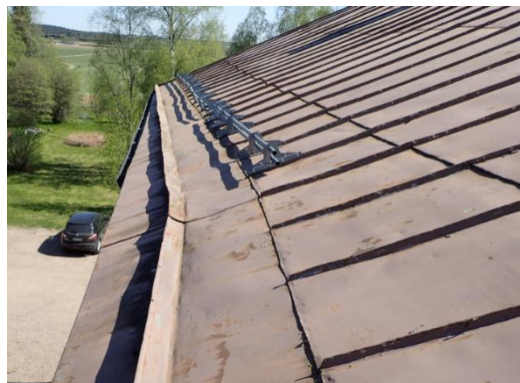
Vesikatolla vesikattovarusteina ovat talotikkaat, lapetikkaat, kattosillat, kattoluukut ja lumiesteet. Vesikattovarusteiden kunto oli yleisesti huono ja ne tulee uusita vesikaton uusimisen yhteydessä. Talotikkaiden alapäähän suositellaan asennettavaksi nousueste ulkopuolisten pääsyn estämiseksi.

Kuva 56. Yleiskuva lumiesteestä

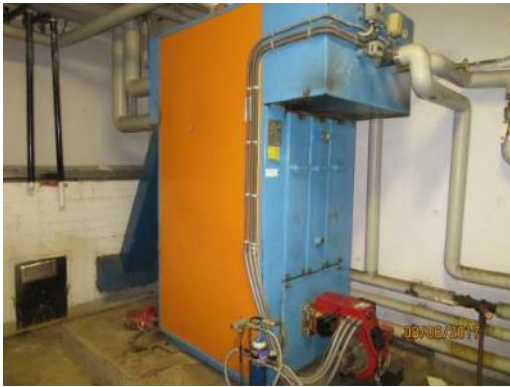
Viereisen rakennuksen lämmönjakohuoneessa oleva lämmityskattila Laka ZV 160/250 on vuodelta 1993. Öljypoltin Oilon KP-26H on vuodelta 1993. Oilon 20 polttoainesuodatin on vuodelta 2017. Kalvopaisunta-astia ja lämmitysverkoston pumppu on uusittu, ikä ei ole tiedossa. Lämmityksen ja lämpimän käyttöveden säädöt on toteutettu rakennusautomaatiojärjestelmällä. Lämmityskattiloiden tekninen käyttöikä on noin 30...40 vuotta, öljypolttimien tekninen käyttöikä on noin 15 vuotta. Kalvopaisunta-astioiden ja kiertovesipumppujen tekninen käyttöikä on noin 25 vuotta. Savupiippu on tiilirakenteinen, tekninen käyttöikä noin 50 vuotta. Savupiippu olisi suositeltavaa kunnostaa asentamalla hormiin hst-rakenteinen sisäpiippu.

Kuva 74. Lämmityskattila

Kunto: Lämmityskattila: 3 tyydyttävä, Savupiippu: 1 heikko, Öljypoltin: 2 välttävä, Lämmitysverkoston kiertovesipumput: 3 tyydyttävä, Säätolaitteet: 4 hyvä, Kalvopaisunta-astia: 4 hyvä.

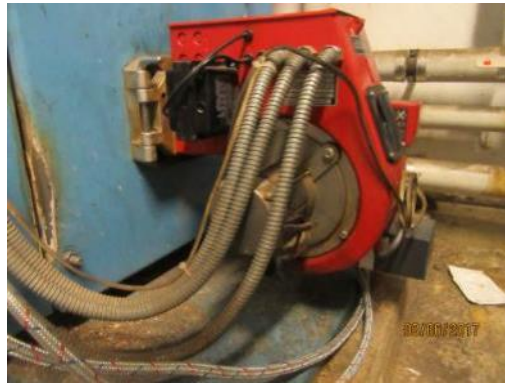
Kuva 75. Öljypoltin

Toimenpiteet: Öljypolttimen uusiminen ja savupiipun kunnostus (1-5 vuotta)

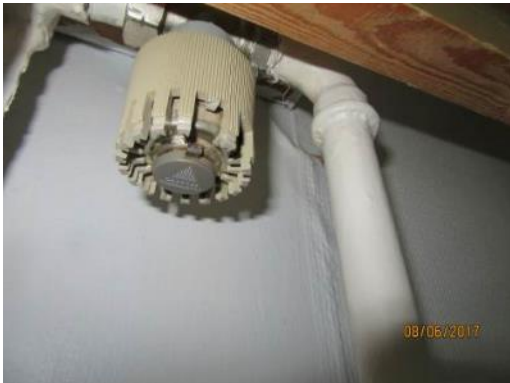
Kuva 82. Patteriventtiili

Kunto: Lämpöjohdot ja venttiilit: 3 tyydyttävä, Patterit: 3 tyydyttävä, Linjasäätö- ja sulkuventtiilit: 3 tyydyttävä, Patteriventtiilit ja paluupuolen sulkuyhdistäjät: 1 heikko

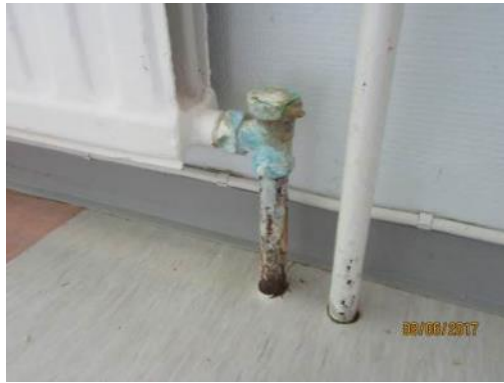
Kuva 83. Paluupuolen sulkuyhdistäjä

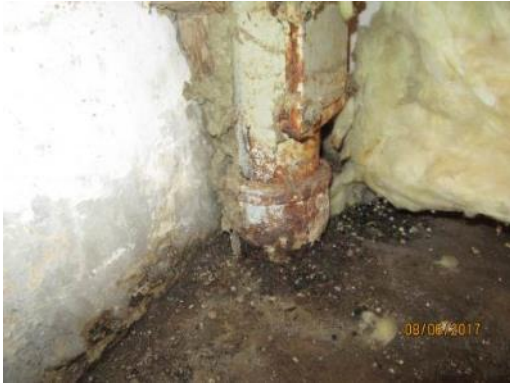
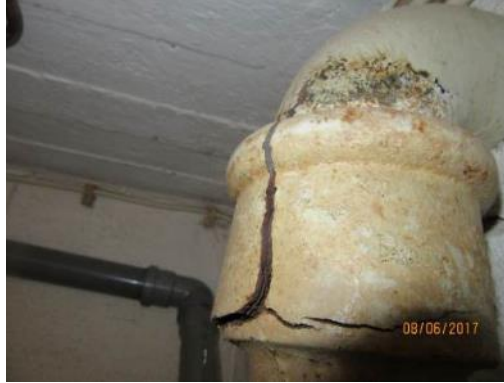
Kuva 53. Vanha valurautaviemäri

Kuva 54. Vanha valurautaviemäri

Kunto: Jätevesiviemäriin tarkastuskaivot: 3 tyydyttävä, Muoviviemärit: 4 hyvä, Vanhat valurautaviemärit: 1 heikko.

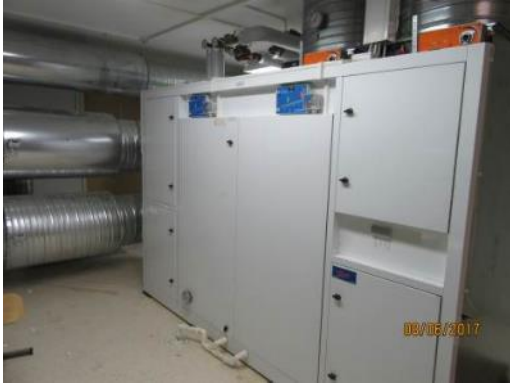
Ilmanvaihtokoneet ovat ilmanvaihtokonehuoneissa olevia Rtek 4000 SK-VV64402 koneikkoja. Koneiden ohjaukset on toteutettu rakennusautomaatiojärjestelmällä. Poistoilmakoneet ovat katolla olevia huippuimureita joista 2 on poistettu käytöstä. Vanhat käytöstä poistetut huippuimurit olisi suositeltavaa poistaa ja katto paikata asianmukaisesti.

Kuva 61. Ilmanvaihtokone K1

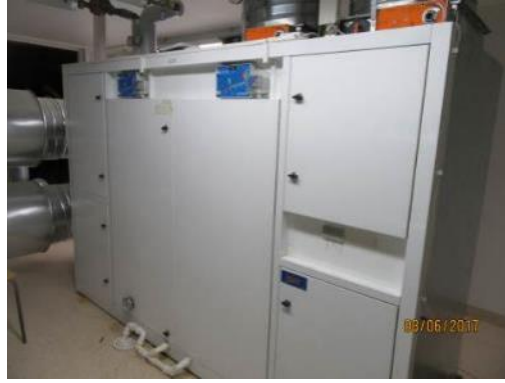
Kuva 62. Ilmanvaihtokone K2

Kunto: Ilmanvaihtokoneet ja uudemmat huippuimurit: 4 hyvä.

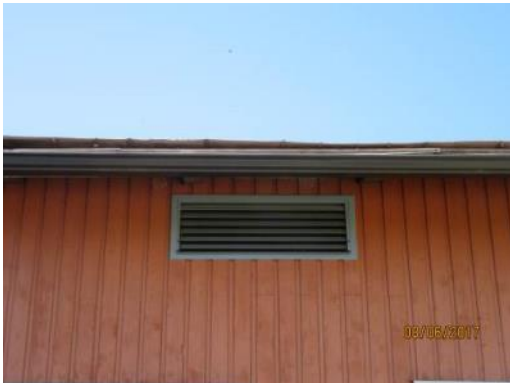
Kuva 63. Ilmanvaihtokoneen ulkoilmasäleikkö

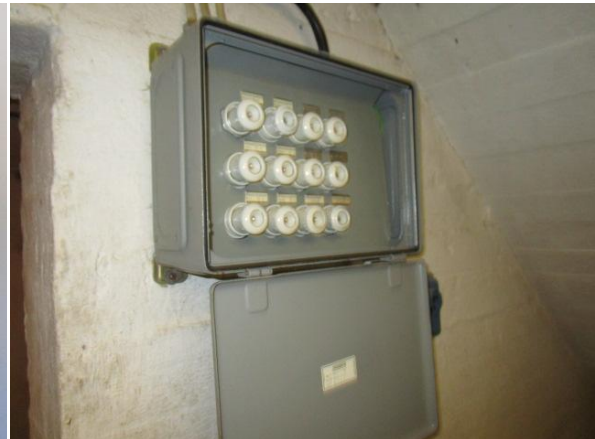
Kuva 94. Ryhmäkeskus näkymää (kellari).

Kunto: 4 Hyvä...2 välttävä (alkuperäiset)

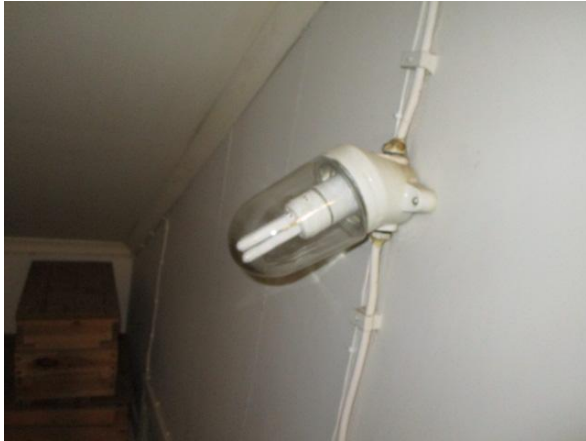
Valaisimien keskimääräinen laskennallinen käyttöikä on n. 25–30 vuotta. Valaisinten tekninen käyttöikä on alkuperäisillä valaisimilla loppupuolella ja niiden uusimista suositellaan. Hehkulamppujen poistuessa markkinoilta tulisi valaisimissa käyttää LED- tai energiasäästölamppuja tai uusia kokonaan. Valaistuksen voimakkuuksia mitattiin otantana ja se oli pääosin hyvä.

Kuva 101. Kellarin alkuperäisiä valaisimia.

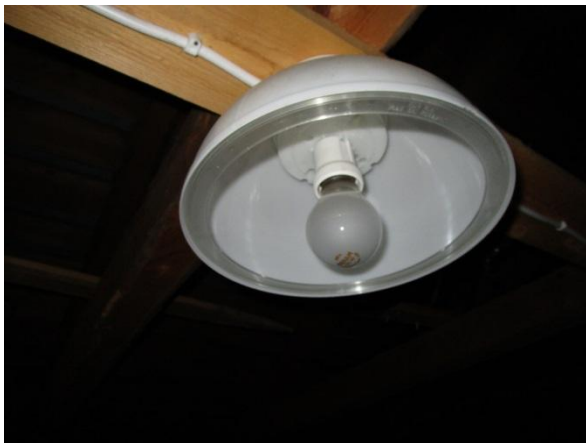
Kuva 103. Ullako hehkulamppuvalaistusta.

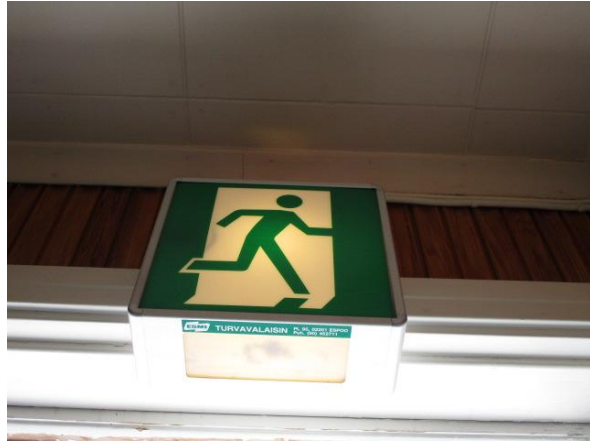
Kuva 108. Poistumistievalaisimia.

Keskus ja valaisimet ovat hyvässä kunnossa, mutta osittaista päivitystä on odotettavissa mm. valaisinten osalta. Järjestelmälle tehdyistä tarkastuksista ei havaittu merkintää. Tarkastukset ja akkuteesti tulee tehdä vähintään 4 kertaa vuodessa.

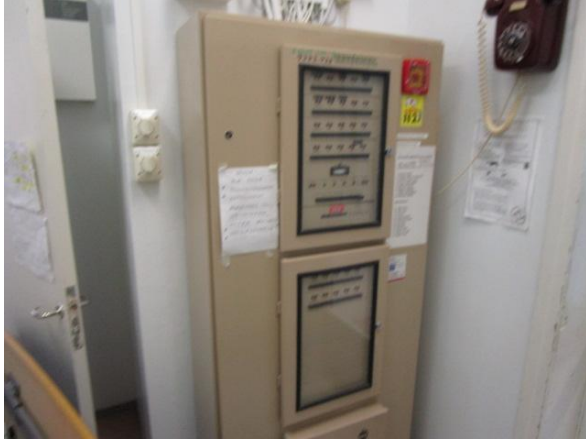
Turvajärjestelmät ovat tyydyttävässä kunnossa ja niille on odotettavissa uusimista teknisen käyttöiän vuoksi.

Kuva 115. Näkymäpaloilmoinlaitteesta.
